1	2	3	4	5	6	7	8	9	1	2	3	4	5	6	7	8	9	1	2	3	4	5	6	7	8	9
<b>COMUNE DI BERGAMO</b>									<b>INVENTARIO DEI BENI CULTURALI E AMBIENTALI</b>												<b>MONUMENTI</b>					
DENOMINAZIONE Ex chiesa di S. Giuseppe									EPOCA SEC. XVIII-XIX												NUMERO SCHEDA					
LOCALITÀ Città Alta									VIA Fara												N. CIV. 23-21A-21					
CATASTO Com. cens. Bergamo città / fg. 2-5 mp. 131																					0205047					
PROPRIETÀ privata									USO ATTUALE laboratorio artigiano-residenza																	
STATO DI CONSERVAZIONE			A Buono B Medioore C Cattivo	STRUTTURA PORTANTE A <input checked="" type="checkbox"/> C			PARTI COMPLEMENTARI A <input checked="" type="checkbox"/> C			COBERTURA A: <input type="checkbox"/> B: <input checked="" type="checkbox"/> X			INTERNO A: <input type="checkbox"/> B: <input checked="" type="checkbox"/> X			UMIDITÀ A: <input type="checkbox"/> B: <input checked="" type="checkbox"/> C: <input type="checkbox"/>			GRADO

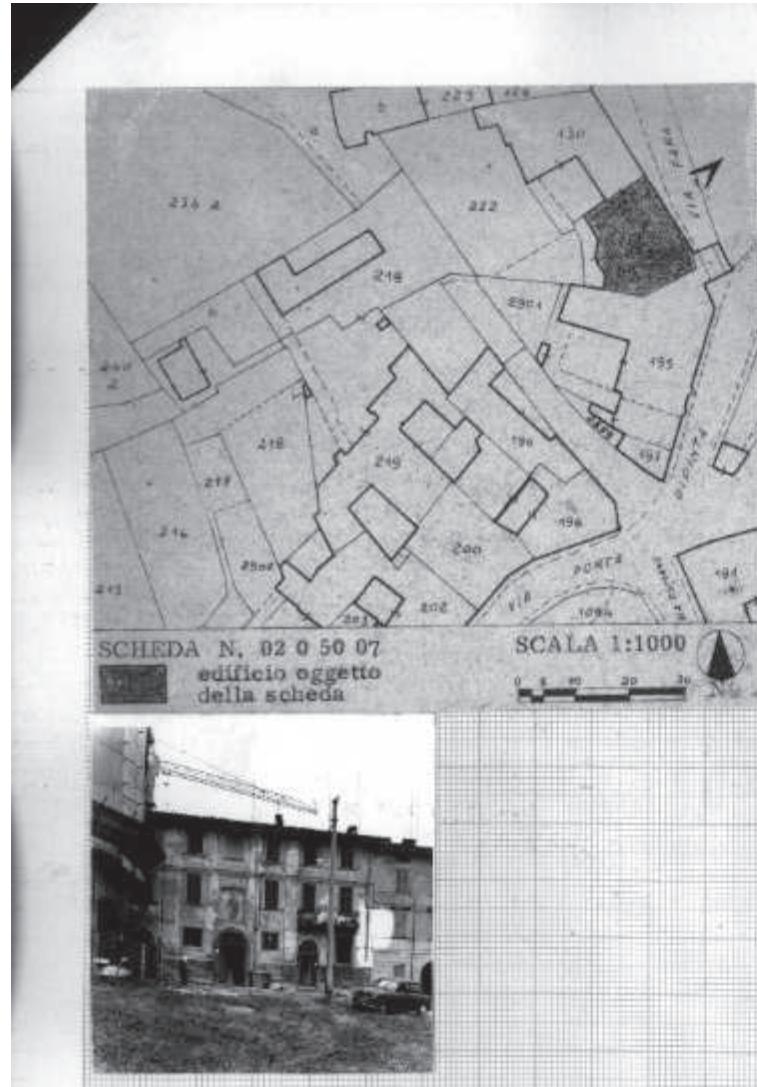
PROTEZIONE ESISTENTE			ELSON D.M. 4/1/1957			P.R.G. 1969: N.A. art. 11												2								
PROTEZIONE PROPOSTA			PPRC															6 corpi sul retro								
DATI CRONOLOGICI									DATI TIPOLOGICI												DATI TECNICI					
EPOCA DI COSTRUZIONE Sec. XVIII.									Edificio di civile abitazione in cortina. Pianta rettangolare irregolarmente. 3 piani. Tetto a falde e a padiglione. aperture eterogenee sul lato nord. Facciata simmetrica spartita in 3 parti da lesene (la parte centrale ex chiesa). Zoccolatura, due finestre quadrate attive.												STRUTTURE E MATERIALI Muratura in pietre e mattoni. Fronti intonacate. Contorni in arenaria. Solai e tetto in legno, manto in coppi. Balcone sulla via in arenaria. Zoccolo in cemento rustico. Pavimentazione dello spazio libero in cemento.					
TRASFORMAZIONI Nella seconda metà del sec. XIX trasformata in abitazione privata. Recentemente restaurato (1973).									CARATTERISTICHE PARTICOLARI Sopra il portale (°) centrale affresco con S. Giuseppe (sec. XIX). Nell'abside bella finestra 1700 con contorni sagomati e inferriata. Intonaci antichi. Sul retro un'apertura '500. In fondo all'androne è individuabile l'ex sagrestia.												PROPOSTE DI RESTAURO Ricomporre la tipologia originale. Demolire le aggiunte esterne.

PROPRIETARIO ATTUALE									CONTESTO INTERNO ED ESTERNO Sul retro stretto spazio libero circondante l'ex abside. A monte antica muraglia in pietra a vista con arcature.												UTILIZZAZIONE PROPOSTA L'attuale (artigianato-residenza)					
BIBLIOGRAFIA ATEMP pagg. 159-178																					OSSERVAZIONI					
DOCUMENTI ANNESSI																										
Vedi nel retro della scheda elementi di identificazione grafica e fotografica									Si deve proteggere il contesto interno <input checked="" type="checkbox"/> Si deve proteggere il contesto esterno <input checked="" type="checkbox"/>												REDATTA DA CONTROLLATA DA <b>SANDRO MANGELINI ARCH.</b> IL 15 OTT. 1974 REVISIONATA DA IL					
1 2 3 4 5 6 7 8 9									1 2 3 4 5 6 7 8 9												1 2 3 4 5 6 7 8 9

(\*) torno al portale centrale. Serie continua di finestre rettangolari ai piani superiori.
