1	2	3	4	5	6	7	8	9	1	2	3	4	5	6	7	8	9	1	2	3	4	5	6	7	8	9																
<b>COMUNE DI BERGAMO</b>									<b>INVENTARIO DEI BENI CULTURALI E AMBIENTALI</b>									<b>MONUMENTI</b>																								
DENOMINAZIONE Edificio residenziale									EPOCA sec. XIX.									NUMERO SCHEDA																								
LOCALITÀ Città Alta									VIA Porta Dipinta									N. CIV. 34B																								
CATASTO Com. cens. Bergamo città / fig. 2-5 mp. 197-2899																		0205011																								
PROPRIETÀ privata									USO ATTUALE negozio-residenza																																	
STATO DI CONSERVAZIONE			A Buono	B Medioocre	C Cattivo	SFRUTTURA PORTANTE			A <input checked="" type="checkbox"/> B <input type="checkbox"/> C <input type="checkbox"/>	PARTI COMPLEMENTARI			A <input type="checkbox"/> B <input checked="" type="checkbox"/> C <input type="checkbox"/>	COPERTURA			A <input type="checkbox"/> B <input checked="" type="checkbox"/> C <input type="checkbox"/>	INTERNO			A <input type="checkbox"/> B <input checked="" type="checkbox"/> C <input type="checkbox"/>	UMIDITÀ			A <input type="checkbox"/> B <input checked="" type="checkbox"/> C <input type="checkbox"/>	Inossidabile	Trac

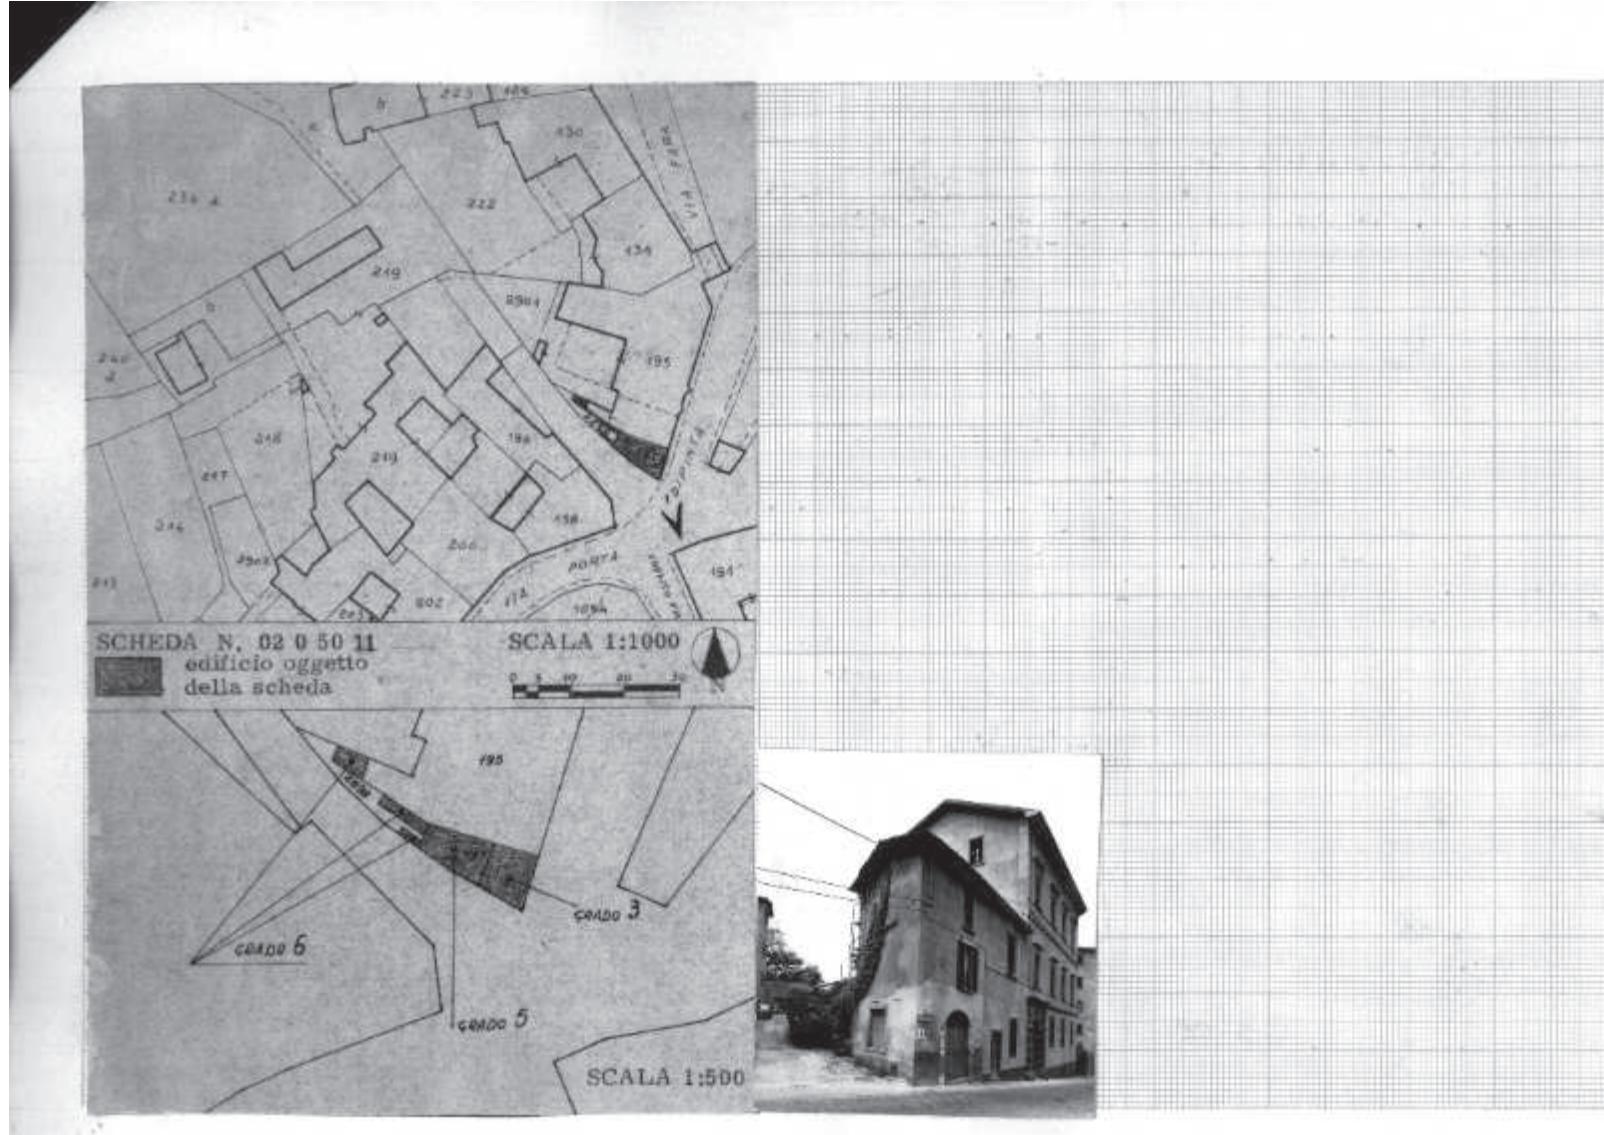
ELEMENTI DI IDENTIFICAZIONE GRAFICA E FOTOGRAFICA

PROTEZIONE ESISTENTE			ELSON D.M. 4/1/1957									P.R.G. 1969: N.A. art. 11																											3			
PROTEZIONE PROPOSTA			PPRC																																							5
DATI CRONOLOGICI									DATI TIPOLOGICI									DATI TECNICI																								
EPOCA DI COSTRUZIONE Sec. XIX.									Edificio di civile abitazione in testa di cortina. Pianta irregolare. 1-2-3 piani. Negozio al P.T. Tetto a falda. Piccolo terrazzo a nord-ovest. Tettoie e scala esterna sul retro.									STRUTTURE E MATERIALI Murature in pietrame e mattoni. Fronti intonacate. Zoccolo in cemento rustico. Scala in pietra. Solai e tetto in legno. Manto in coppi.																								
TRASFORMAZIONI Apara finestra al P.T.sul lato sud-ovest. Aggiunti corpi di fabbrica sul retro.																																										
									CARATTERISTICHE PARTICOLARI Apertura ad arco ribassato e serramento in ferro del negozio (1800). Portafinestre le aperture sulla via.

PROPOSTE DI RESTAURO Rivedere dimensioni finestra negozio. Demolire corpi sul retro.																								
PROPRIETARIO ATTUALE																		UTILIZZAZIONE PROPOSTA L'attuale.																								
									CONTESTO INTERNO ED ESTERNO Piccolo spazio di forma triangolare sul retro ingombro di fabbrica e tettoia.									OSSERVAZIONI rivedere il volume dell'edificio. Doveva essere "assorbito" dall'erigendo palazzo Passi.																								
BIBLIOGRAFIA ----																																										
DOCUMENTI ANNESSI v. scheda n. 0205009																		REDATTA DA																								
									Si deve proteggere il contesto interno <input type="checkbox"/> <input checked="" type="checkbox"/>									IL																								
									Si deve proteggere il contesto esterno <input type="checkbox"/> <input checked="" type="checkbox"/>									CONTROLLATA DA SANDRO ANGELINI ARCH. IL 15 OTT. 1974
