| 1 2 3 4 5 6 7 8 9 | | | | | | | | | 1 2 3 4 5 6 7 8 9 | | | | | | | | | 1 2 3 4 5 6 7 8 9 | | | | | | | | | | | | | | | | | | | | | | | | | | |
|---|--|--|---|--|--|---|--|--|---|--|--|---|--|--|---|--|--|---|--|--|---|--|--|---|--|--|---|--|--|---|--|--|---|--|--|---|--|--|---|--|--|---|--|--|
| <b>COMUNE DI BERGAMO</b> | | | | | | | | | | | | | | | | | | <b>INVENTARIO DEI BENI CULTURALI E AMBIENTALI</b> | | | | | | | | | <b>MONUMENTI</b> | | | | | | | | | | | | | | | | | |
| DENOMINAZIONE <u>Cortina fra la Porta di S. Agostino e il Baluardo di S. Michele</u> | | | | | | | | | | | | | | | | | | EPOCA <u>sec. XVI-XVII</u> | | | | | | | | | NUMERO SCHEDA | | | | | | | | | | | | | | | | | |
| LOCALITA' <u>Città Alta - Belfante dei Rivola</u> | | | | | | | | | | | | | | | | | | VIA <u>le delle Mura/V. Le Vitt. Eman.</u> N. CIV. <u>---</u> | | | | | | | | | 0 2 0 5 3 0 1 | | | | | | | | | | | | | | | | | |

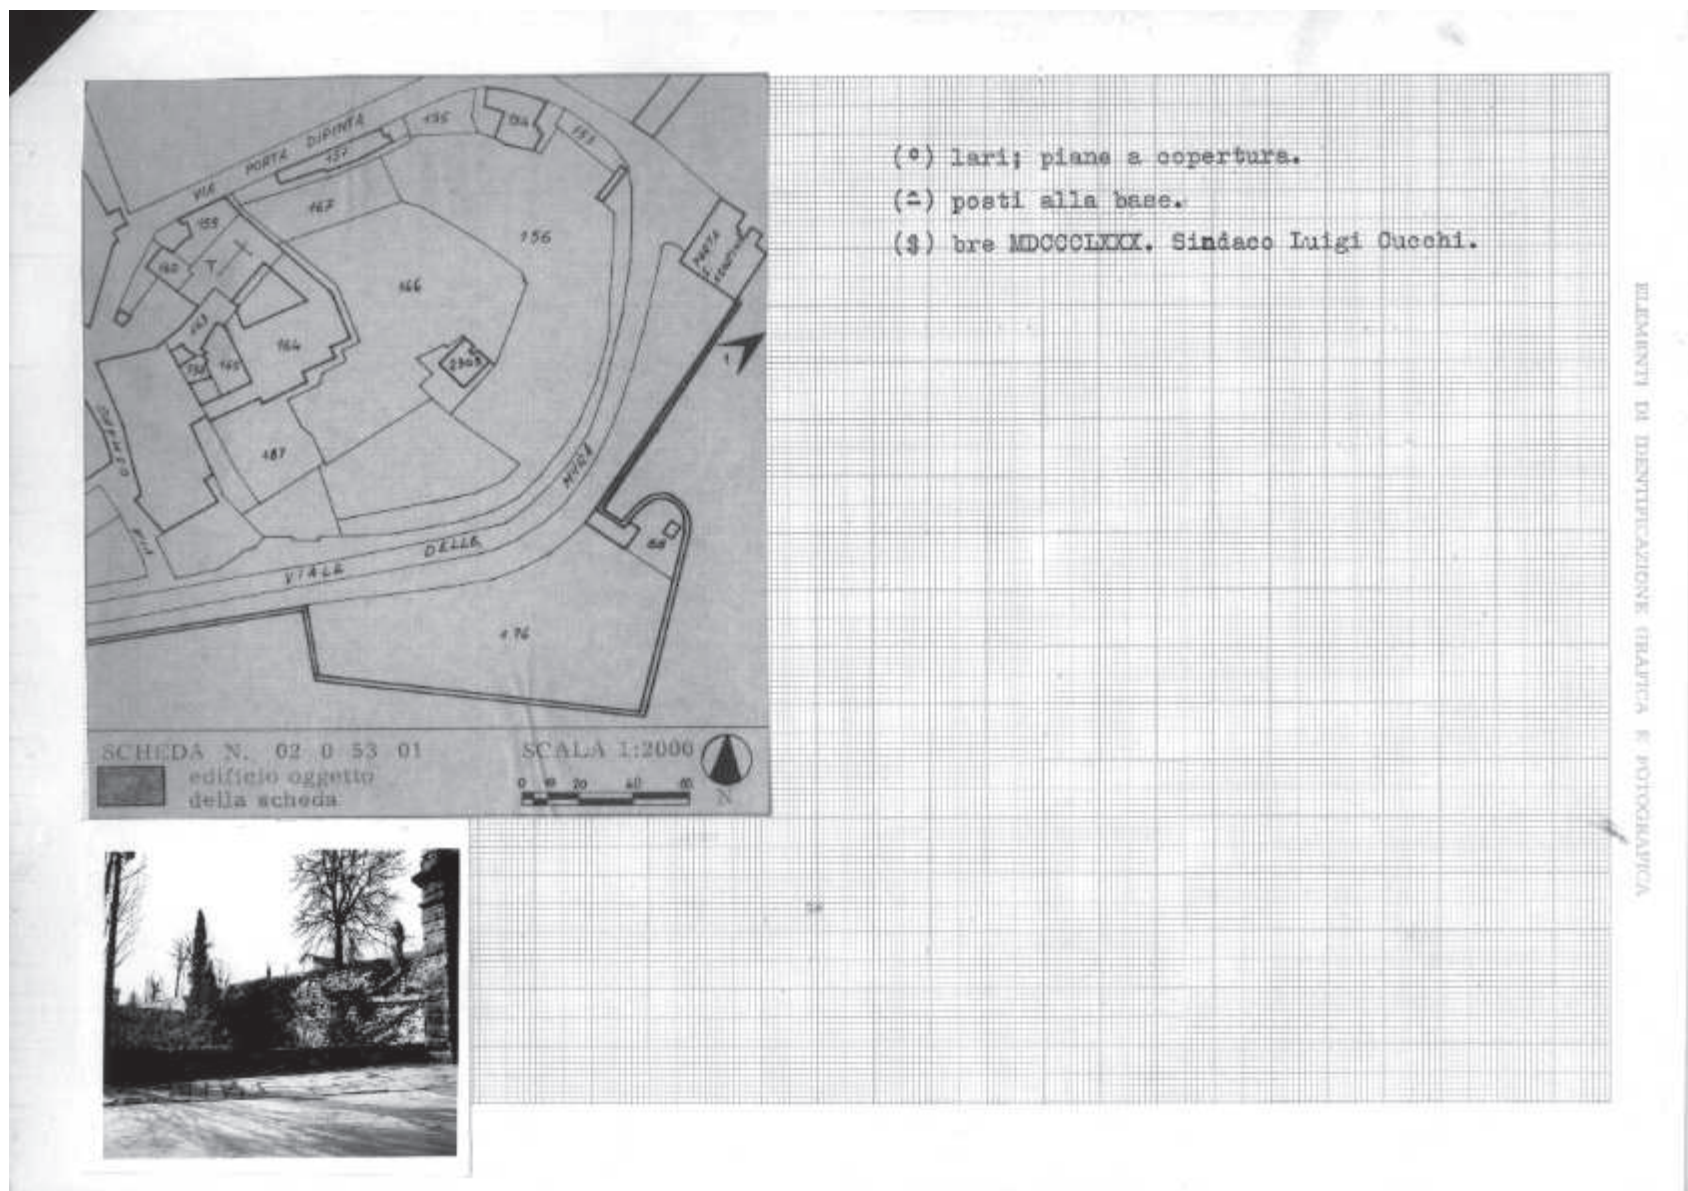
| 1 2 3 4 5 6 7 8 9 | | | | | | | | | 1 2 3 4 5 6 7 8 9 | | | | | | | | | 1 2 3 4 5 6 7 8 9 | | | | | | | | | | | | | | | | | | | | | | | | | | |
|---|--|--|---|--|--|---|--|--|---|--|--|---|--|--|---|--|--|---|--|--|---|--|--|---|--|--|---|--|--|---|--|--|---|--|--|---|--|--|---|--|--|---|--|--|
| EPOCA DI COSTRUZIONE <u>Sec. XVI.</u> | | | | | | | | | | | | | | | | | | Porzione della cinta veneta cinquecentesca costituente parte del complesso bastionato posto a difesa della porta di S. Agostino. Alta scarpa, redondone, cortina, parapetto. La tessitura muraria è salda: pietra di medie dimensioni poste in corsi abbastanza regolari. | | | | | | | | | STRUTTURE E MATERIALI <u>Murature in pietra arenaria locale unita a calce. Redondone e piane in arenaria.</u> | | | | | | | | | | | | | | | | | |
| TRASFORMAZIONI: <u>Sec. XVII demolizione dell'elemento di raccordo fra la cortina e la porta.</u> | | | | | | | | | | | | | | | | | | CARATTERISTICHE PARTICOLARI <u>Completo il redondone. Lapidario sulla scarpa. Tracce di un motivo di raccordo tra la cortina e la porta.</u> | | | | | | | | | PROPOSTE DI RESTAURO <u>Revisione del parapetto; asportare edere e rampicanti dal paramento; togliere le aiuole, gli alberi e gli accumuli di materiali (?)</u> | | | | | | | | | | | | | | | | | |
| EREGGIOGRAFIA | | | | | | | | | | | | | | | | | | | | | | | | | | | OSSERVAZIONI <u>Pericolante parte del parapetto. Lapidario: "Acquedotto decretato dal Consiglio Comunale il XIV giugno MDCCCLXXX inaugurato il 5 novem (?)</u> | | | | | | | | | | | | | | | | | |
