| COMUNE DI BERGAMO | | | | | | | | | | INVENTARIO DEI BENI CULTURALI E AMBIENTALI | | | | | | | | | | MONUMENTI | | | | | | | | | |
| DENOMINAZIONE | | | | | | | | | | Elementi murari del Baluardo di S.Michele (al Pozzo Bianco) | | | | | | | | | | EPOCA sec.XVI-XVII-XVIII-XIX | | | | | | | | | |
| LOCALITÀ | | | | | | | | | | Città Alta - Belfante dei Rivola | | | | | | | | | | VIA le delle Mura /XX(prima'40) CIV. -- | | | | | | | | | |

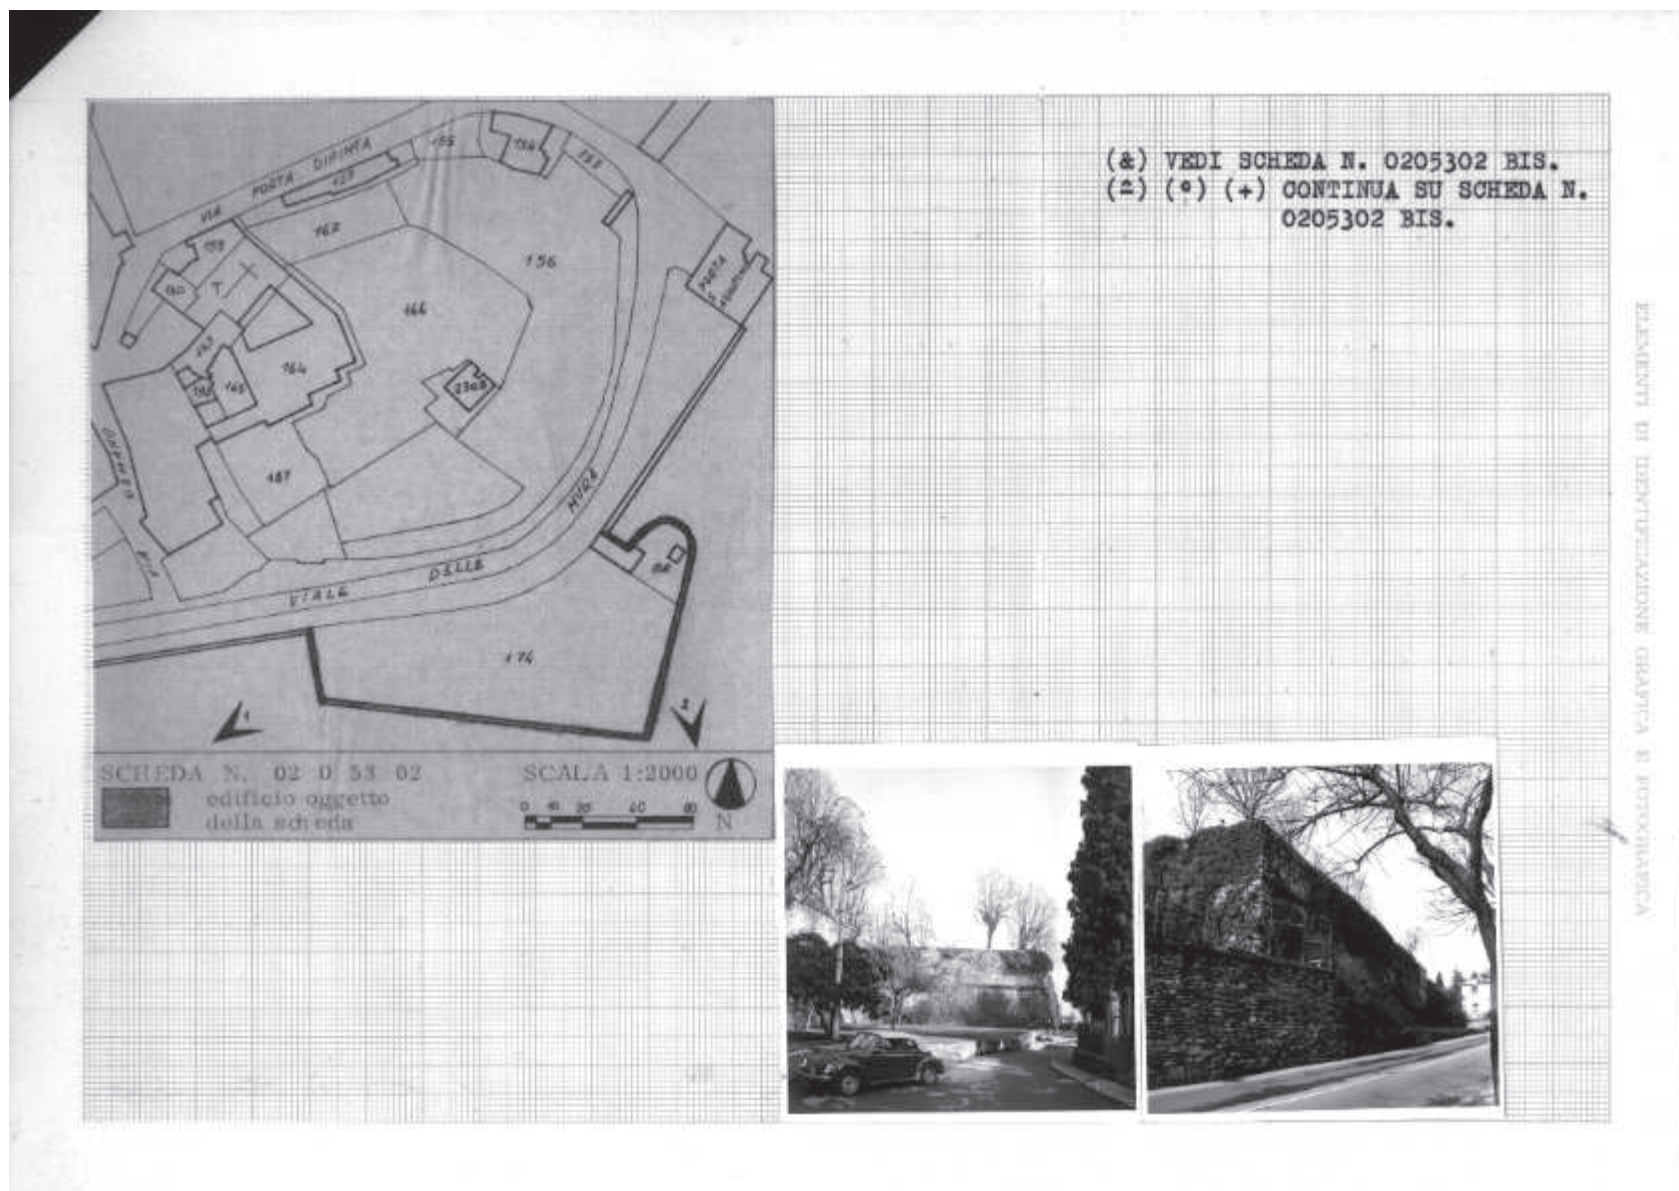
| COMUNE DI BERGAMO | | | | | | | | | | INVENTARIO DEI BENI CULTURALI E AMBIENTALI | | | | | | | | | | MONUMENTI | | | | | | | | | |
|---|--|--|--|--|--|--|--|--|--|---|--|--|--|--|--|--|--|--|--|---|--|--|--|--|--|--|--|--|--|
| EPOCA DI COSTRUZIONE | | | | | | | | | | Seconda metà del sec. XVI. L'inizio dei lavori avviene con la demolizione dell'alta via Pelabrosce (57 case), novembre 1561 (& S.Agostino. Fianco: paramento murario con alta scarpatura, redondone (completato), alta cortina e parapetto. Salda la tessitura muraria essendo abbassata). | | | | | | | | | | STRUTTURE E MATERIALI | | | | | | | | | |

| COMUNE DI BERGAMO | | | | | | | | | INVENTARIO DEI BENI CULTURALI E AMBIENTALI | | | | | | | | | MONUMENTI | | | | | | | | | | | | | | | | | | | | | | | | | | |
|---|--|--|---|--|--|---|--|--|---|--|--|---|--|--|---|--|--|---|--|--|---|--|--|---|--|--|---|--|--|---|--|--|---|--|--|---|--|--|---|--|--|---|--|--|
| EPOCA DI COSTRUZIONE <b>Nel 1576 (edificazione M. Antonio Memo) il muro risulta già eretto.</b> | | | | | | | | | | | | | | | | | | stanza regolare nella disposizione dei corsi e nella dimensione delle pietre (più debole la parte della cortina posta a nord), in materiale raccogli-ticio il parapetto, piano a copertura. Facce: paramento murario con alta scarpa, redondone (completo) e sovra- (°) | | | | | | | | | STRUTTURE E MATERIALI | | | | | | | | | | | | | | | | | |

- (°) stante cortina, parapetto, piana a copertura. Salda la tessitura muraria, pietre abbastanza squadrate e disposte in corsi quasi regolari. Quasi all'estremità ovest della facciata ovest uscita di sortita ad arco a pieno centro. Sperone angolare avanzante. Orecchione: Ottima la muratura dell'orecchione realizzata con pietre ben squadrate e disposte in corsi regolari. Redondone completo. Fianco rientrante: in esso si aprono 2 cannoniere affiancate ad arco ribassato, rifatto il redondone, buona la muratura della scarpa, sopra il redondone si stende la zoccolatura della "casa dell'acquedotto".

| COMUNE DI BERGAMO | | | | | | | | | | INVENTARIO DEI BENI CULTURALI E AMBIENTALI | | | | | | | | | | MONUMENTI | | | | | | | | | |
|---|--|--|--|--|--|--|--|--|--|---|--|--|--|--|--|--|--|--|--|---|--|--|--|--|--|--|--|--|--|
| | | | | | | | | | | | | | | | | | | | | Demolire le costruzioni edificate a ridosso del muro, alla base e sullo spalto. Asportare la vegetazione posta alla base del (\$) | | | | | | | | | |

| COMUNE DI BERGAMO | | | | | | | | | INVENTARIO DEI BENI CULTURALI E AMBIENTALI | | | | | | | | | MONUMENTI | | | | | | | | | | | | | | | | | | | | | | | | | | |
|---|--|--|---|--|--|---|--|--|---|--|--|---|--|--|---|--|--|---|--|--|---|--|--|---|--|--|---|--|--|---|--|--|---|--|--|---|--|--|---|--|--|---|--|--|
| PROPRIETARIO ATTUALE | | | | | | | | | | | | | | | | | | | | | | | | | | | PROPOSTE DI RESTAURO <b>muro e dei muri stessi. Riaprire tutti i passaggi interni oggi ostruiti, riscavare la piazza cannoniera. Revisionare il pa-(\$)</b> | | | | | | | | | | | | | | | | | |

- (§) ramento. Riportare alla quota antica la base. Riporre in luce lo sperone angolare avanzante posto fra le 2 facce demolendo il muro che lo ingloba. Demolire la scala addossata all'orecchione e togliere la rete metallica posta alla sommità dell'orecchione stesso.
