| 1 2 3 4 5 6 7 8 9 | | | | | | | | | 1 2 3 4 5 6 7 8 9 | | | | | | | | | 1 2 3 4 5 6 7 8 9 | | | | | | | | | | | | | | | | | | | | | | | | | | | | | | | | | | | |
|---|--|--|---|--|--|---|--|--|---|--|--|---|--|--|---|--|--|---|--|--|---|--|--|---|--|--|---|--|--|---|--|--|---|--|--|---|--|--|---|--|--|--|--|--|--|--|--|--|--|--|--|--|--|
| <b>COMUNE DI BERGAMO</b> | | | | | | | | | | | | | | | | | | <b>INVENTARIO DEI BENI CULTURALI E AMBIENTALI</b> | | | | | | | | | | | | | | | | | | <b>MONUMENTI</b> | | | | | | | | | | | | | | | | | |
| DENOMINAZIONE <b>Tettoia</b> | | | | | | | | | | | | | | | | | | EPOCA <b>sec. XIX</b> | | | | | | | | | | | | | | | | | | NUMERO SCHEDA | | | | | | | | | | | | | | | | | |
| LOCALITÀ <b>Città Alta - Belfante dei Rivola</b> | | | | | | | | | | | | | | | | | | VIA <b>Porta Dipinta</b> | | | | | | | | | | | | | | | | | | N. CIV. <b>47B</b> | | | | | | | | | | | | | | | | | |

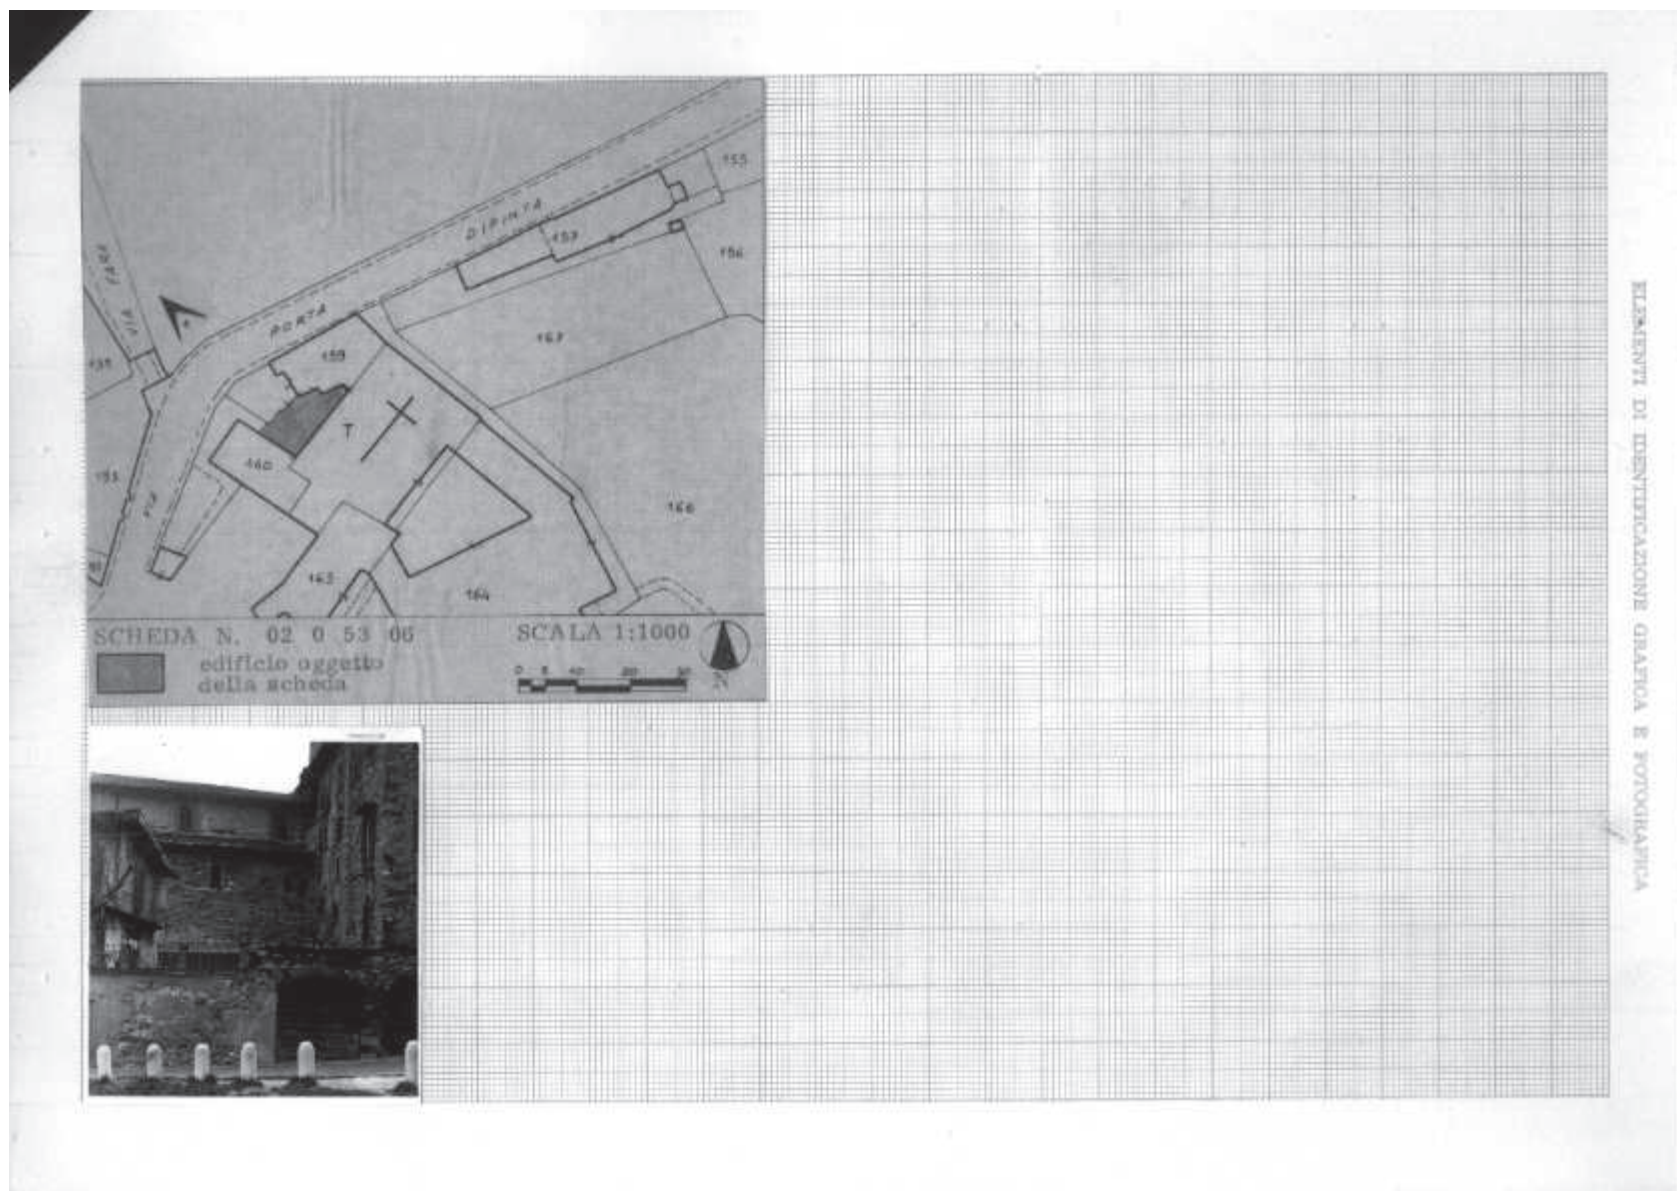
| 1 2 3 4 5 6 7 8 9 | | | | | | | | | 1 2 3 4 5 6 7 8 9 | | | | | | | | | 1 2 3 4 5 6 7 8 9 | | | | | | | | | | | | | | | | | | | | | | | | | | | | | | | | | | | |
|---|--|--|---|--|--|---|--|--|---|--|--|---|--|--|---|--|--|---|--|--|---|--|--|---|--|--|---|--|--|---|--|--|---|--|--|---|--|--|---|--|--|--|--|--|--|--|--|--|--|--|--|--|--|
| EPOCA DI COSTRUZIONE <b>Sec. XIX (fine).</b> | | | | | | | | | | | | | | | | | | Edificio addossato ad altri edifici. Pila-<br>ta irregolare. 1 piano. Tetto ad una<br>falda. Un solo pilastro sul fronte<br>nord-ovest regge la copertura che su<br>tutti gli altri lati è addossata ad al-<br>tri edifici. | | | | | | | | | | | | | | | | | | STRUTTURE E MATERIALI <b>Pilastro in pietra.<br/>Tetto con orditura in legno. Manto<br/>in coppi. Muro a filo strada in mura-<br/>tura mista parzialmente intonacata.</b> | | | | | | | | | | | | | | | | | |
| TRASFORMAZIONI | | | | | | | | | | | | | | | | | | CARATTERISTICHE PARTICOLARI <b>Il pilastro è forma-<br/>to da pietre ben squadrate connesse qua-<br/>si a secco. Orditura del tetto a vista.<br/>Portale su strada senza contorni.</b> | | | | | | | | | | | | | | | | | | PROPOSTE DI RESTAURO <b>Sistemazione del muro<br/>di cinta e del portone.</b> | | | | | | | | | | | | | | | | | |
| PROPRIETARIO ATTUALE | | | | | | | | | | | | | | | | | | CONTESTO INTERNO ED ESTERNO <b>Antistante il fron-<br/>te nord-ovest cortile. A filo di via<br/>Porta Dipinta muro di cinta con ampio<br/>portale ad arco a pieno centro.</b> | | | | | | | | | | | | | | | | | | OSSERVAZIONI <b>Sull'area del cortile esi-<br/>steva fino a metà del XIX sec. un edi-<br/>ficio: il cortile si trovava sull'a-<br/>rea dell'attuale tettoia.</b> | | | | | | | | | | | | | | | | | |
