| 1 2 3 4 5 6 7 8 9 | | | | | | | | | 1 2 3 4 5 6 7 8 9 | | | | | | | | | 1 2 3 4 5 6 7 8 9 | | | | | | | | | | | | | | | | | | | | | | | | | | |
|---|--|--|---|--|--|---|--|--|---|--|--|---|--|--|---|--|--|---|--|--|---|--|--|---|--|--|---|--|--|---|--|--|---|--|--|---|--|--|---|--|--|---|--|--|
| <b>COMUNE DI BERGAMO</b> | | | | | | | | | | | | | | | | | | <b>INVENTARIO DEI BENI CULTURALI E AMBIENTALI</b> | | | | | | | | | <b>MONUMENTI</b> | | | | | | | | | | | | | | | | | |
| DENOMINAZIONE <b>Edificio residenziale</b> | | | | | | | | | | | | | | | | | | EPOCA <b>sec.XX(prima'40)-XIX</b> | | | | | | | | | NUMERO SCHEDA | | | | | | | | | | | | | | | | | |
| LOCALITA' <b>Città Alta - Belfante dei Rivola</b> | | | | | | | | | | | | | | | | | | VIA <b>Porta Dipinta</b> | | | | | | | | | N. CIV. <b>470-49</b> | | | | | | | | | | | | | | | | | |

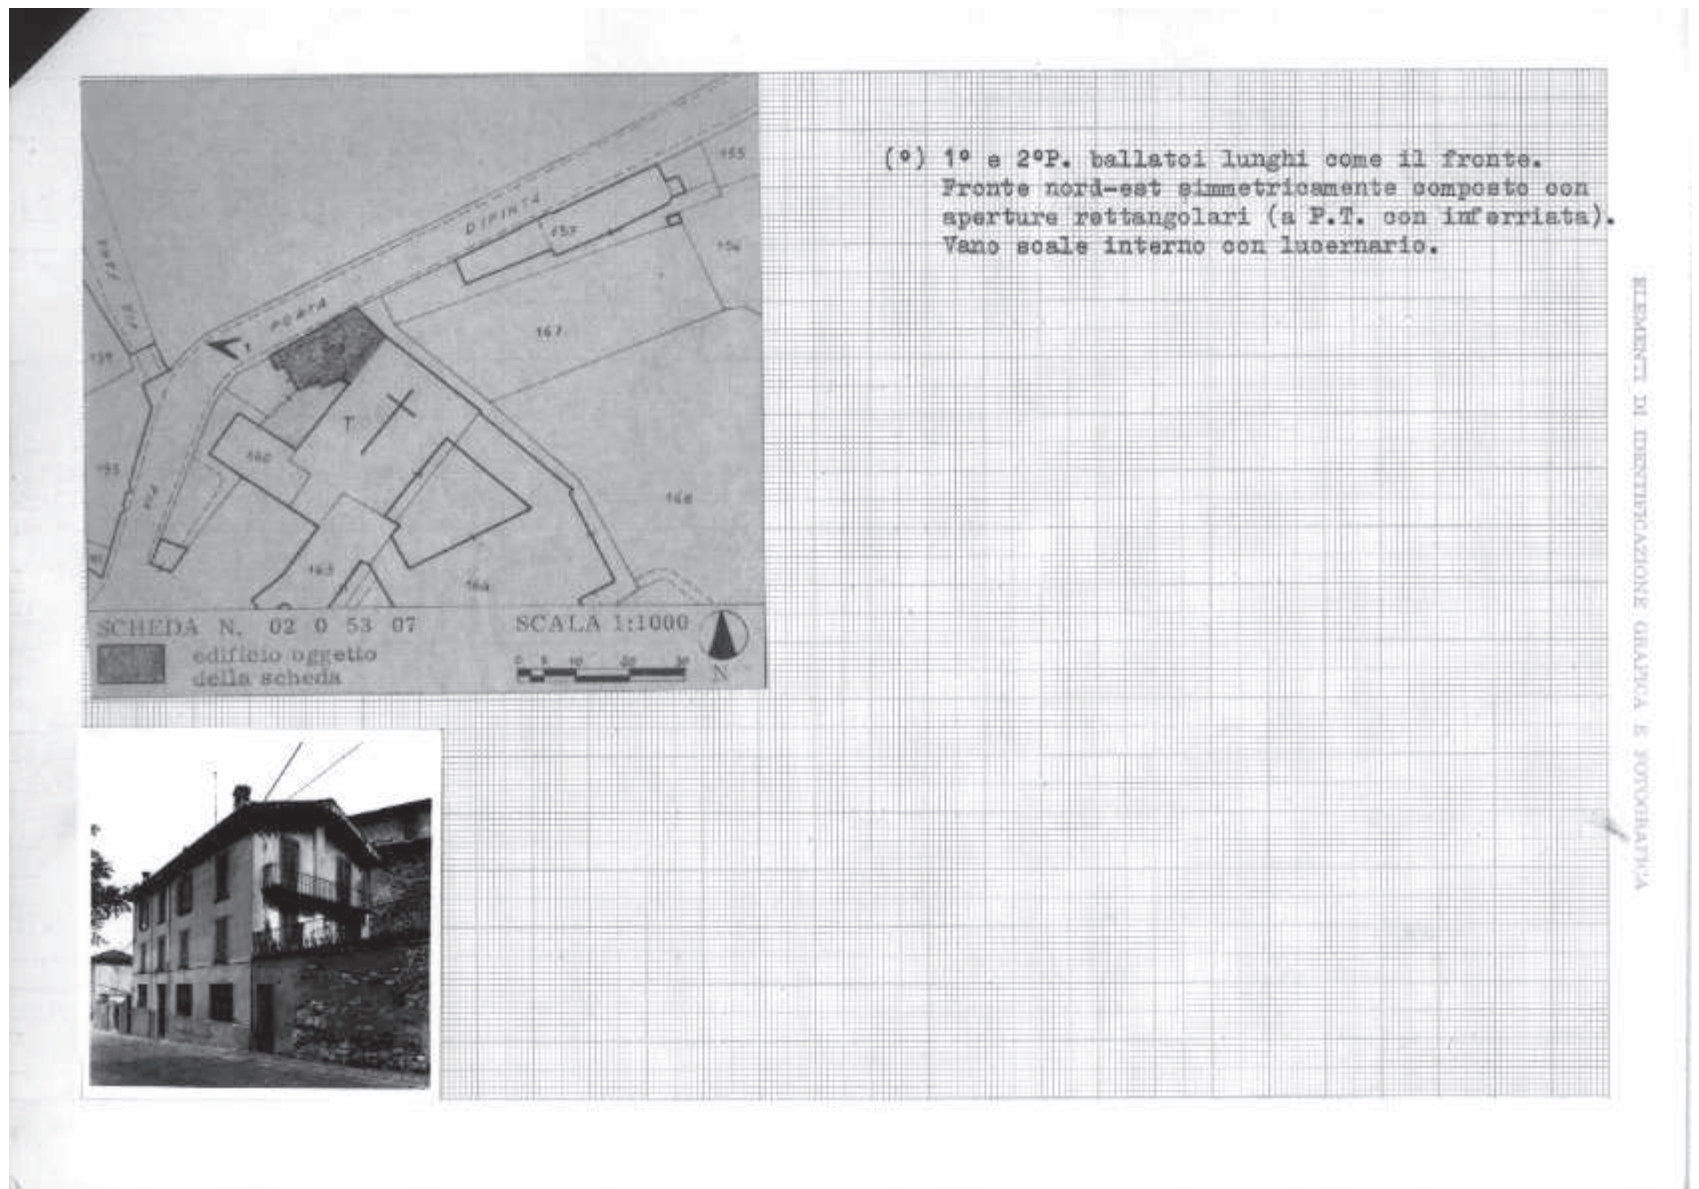
| 1 2 3 4 5 6 7 8 9 | | | | | | | | | 1 2 3 4 5 6 7 8 9 | | | | | | | | | 1 2 3 4 5 6 7 8 9 | | | | | | | | | | | | | | | | | | | | | | | | | | |
|---|--|--|---|--|--|---|--|--|---|--|--|---|--|--|---|--|--|---|--|--|---|--|--|---|--|--|---|--|--|---|--|--|---|--|--|---|--|--|---|--|--|---|--|--|
| EPOCA DI COSTRUZIONE <b>Sec. XIX su preesistenze.</b> | | | | | | | | | | | | | | | | | | Edificio addossato ad altro edificio a filo strada. Pianta rettangolare. 3 piani. Tetto a mezzo padiglione. Fronte nord-ovest: P.T. portale d'ingresso rettangolare e aperture rettangolari inferrate. 1° e 2°P. serie continua di porte-finestre. Fronte sud-ovest: (°) CARATTERISTICHE PARTICOLARI Fronte sud-ovest muro di spina sporgente dal fronte. Bronza con festonatura in lamiera. Sotto-gronda con fasce dipinte a tempera. Fronte nord-ovest marcadavanzale al 1° piano. Bassa zoccolatura; ringhiera alle finestre, a P.T. tapparelle. Camino interno con stemma. | | | | | | | | | STRUTTURE E MATERIALI Muratura mista. Tetto e solai in legno. Fronti intonacati. Fronti nord-ovest e nord-est contornati in arenaria. Manto in coppi. Scale in arenaria. Androne e pianerottoli in mattonelle di cemento. Balconi in pietra su mensole di ferro. Balconi con pilastri in arenaria. | | | | | | | | | | | | | | | | | |
| TRASFORMAZIONI <b>Modificate le finestre a P.T. del fronte nord-ovest. L'ingresso nel muro di cinta e il balcone addossato al medesimo muro sono del sec.XX.</b> | | | | | | | | | | | | | | | | | | | | | | | | | | | PROPOSTE DI RESTAURO <b>Unificare i colori dei fronti. Rifare gli intonaci. Sistemare le aperture a P.T.</b> | | | | | | | | | | | | | | | | | |
| BIBLIOGRAFIA | | | | | | | | | | | | | | | | | | | | | | | | | | | OSSERVAZIONI <b>Non è stato possibile controllare il fronte sud-est.</b> | | | | | | | | | | | | | | | | | |
