| 1 2 3 4 5 6 7 8 9 | | | | | | | | | 1 2 3 4 5 6 7 8 9 | | | | | | | | | 1 2 3 4 5 6 7 8 9 | | | | | | | | | | | | | | | | | | | | | | | | | | | | | | | | | | | |
|---|--|--|---|--|--|---|--|--|---|--|--|---|--|--|---|--|--|---|--|--|---|--|--|---|--|--|---|--|--|---|--|--|---|--|--|---|--|--|---|--|--|--|--|--|--|--|--|--|--|--|--|--|--|
| <b>COMUNE DI BERGAMO</b> | | | | | | | | | | | | | | | | | | <b>INVENTARIO DEI BENI CULTURALI E AMBIENTALI</b> | | | | | | | | | | | | | | | | | | <b>MONUMENTI</b> | | | | | | | | | | | | | | | | | |
| DENOMINAZIONE <u>Pensionato del Buon Pastore</u> | | | | | | | | | | | | | | | | | | EPOCA <u>sec.XX (prima 1940)</u> | | | | | | | | | | | | | | | | | | NUMERO SCHEDA | | | | | | | | | | | | | | | | | |
| LOCALITÀ <u>Città Alta - Belfante dei Rivola</u> | | | | | | | | | | | | | | | | | | VIA <u>Porta Dipinta</u> | | | | | | | | | | | | | | | | | | N. CIV. <u>43</u> | | | | | | | | | | | | | | | | | |

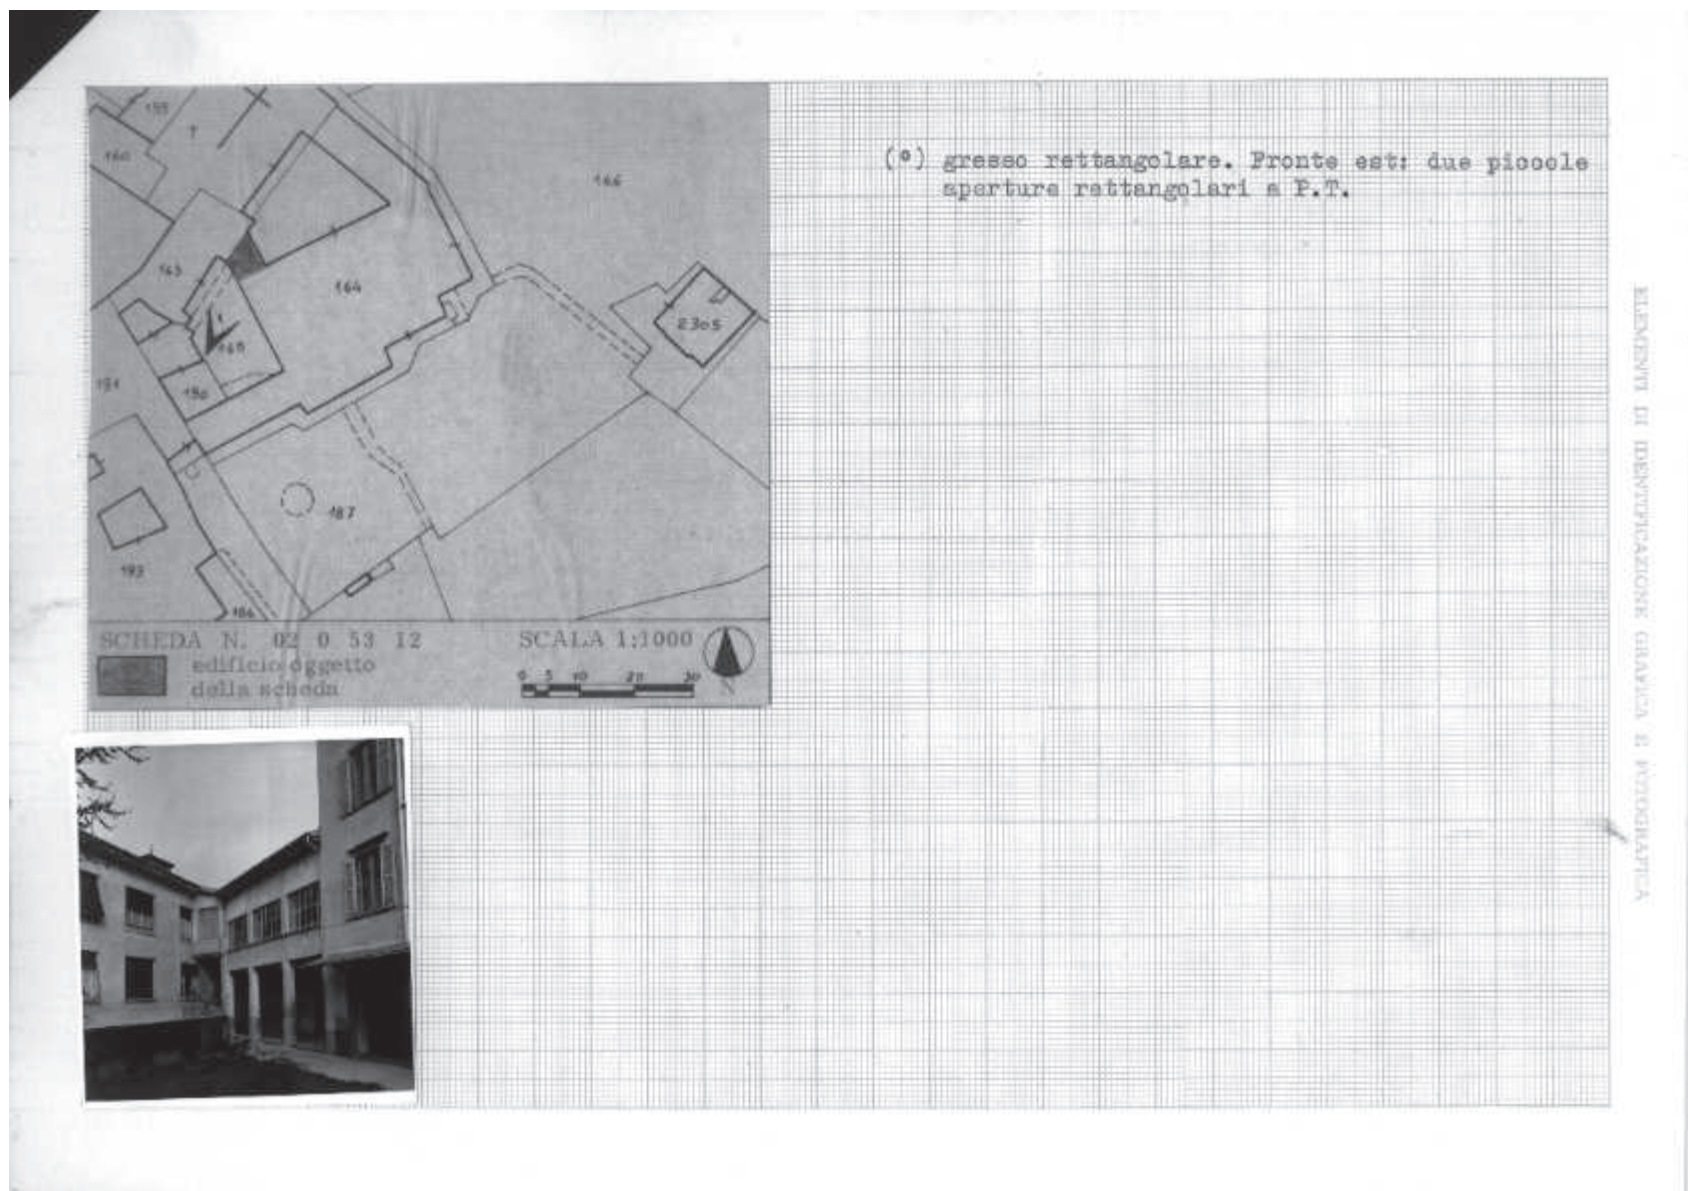
| 1 2 3 4 5 6 7 8 9 | | | | | | | | | 1 2 3 4 5 6 7 8 9 | | | | | | | | | 1 2 3 4 5 6 7 8 9 | | | | | | | | | | | | | | | | | | | | | | | | | | | | | | | | | | | |
|---|--|--|---|--|--|---|--|--|---|--|--|---|--|--|---|--|--|---|--|--|---|--|--|---|--|--|---|--|--|---|--|--|---|--|--|---|--|--|---|--|--|--|--|--|--|--|--|--|--|--|--|--|--|
| EPOCA DI COSTRUZIONE <u>Sec. XX.</u> | | | | | | | | | | | | | | | | | | Edificio addossato ad altri edifici. Pianta rettangolare. Tetto a falde. 2 piani. Fronte ovest: portico a 3 luci trabeato su pilastri. Al 1°P. larghe finestre rettangolari in corrispondenza delle aperture sottostanti. Nel sottoportico una larga scala e un in- (°) | | | | | | | | | | | | | | | | | | STRUTTURE E MATERIALI <u>Strutture in C.A. e laterizi. Tetto in legno. Manto in coppi. Fronti intonacati. Pavimenti in mattonelle.</u> | | | | | | | | | | | | | | | | | |
| TRASFORMAZIONI | | | | | | | | | | | | | | | | | | CARATTERISTICHE PARTICOLARI <u>Nel sottoportico busto in gesso del sacerdote Bernardo Gatti. Fronte est: due specchiature quadrate al 1°P.</u> | | | | | | | | | | | | | | | | | | PROPOSTE DI RESTAURO <u>Eventualità dell'abbassamento del tetto per la messa in luce del loggiato dell'edificio attiguo a nord.</u> | | | | | | | | | | | | | | | | | |
