| 1 2 3 4 5 6 7 8 9 | | | | | | | | | 1 2 3 4 5 6 7 8 9 | | | | | | | | | 1 2 3 4 5 6 7 8 9 | | | | | | | | | | | | | | | | | | | | | | | | | | |
|---|--|--|---|--|--|---|--|--|---|--|--|---|--|--|---|--|--|---|--|--|---|--|--|---|--|--|---|--|--|---|--|--|---|--|--|---|--|--|---|--|--|---|--|--|
| <b>COMUNE DI BERGAMO</b> | | | | | | | | | | | | | | | | | | <b>INVENTARIO DEI BENI CULTURALI E AMBIENTALI</b> | | | | | | | | | | | | | | | | | | <b>MONUMENTI</b> | | | | | | | | |
| DENOMINAZIONE <u>Tratto sud dell'ampliamento orientale delle mura medioevali.</u> | | | | | | | | | | | | | | | | | | EPOCA <u>Sec. XIV-XVII-XX (dopo '40)</u> | | | | | | | | | | | | | | | | | | NUMERO SCHEDA<br><u>p 2 0 5 3 2 5</u> | | | | | | | | |
| LOCALITÀ <u>Città Alta - Belfante dei Rivola</u> | | | | | | | | | | | | | | | | | | VIALE <u>delle Mura</u> | | | | | | | | | | | | | | | | | | N. CIV. <u>---</u> | | | | | | | | |

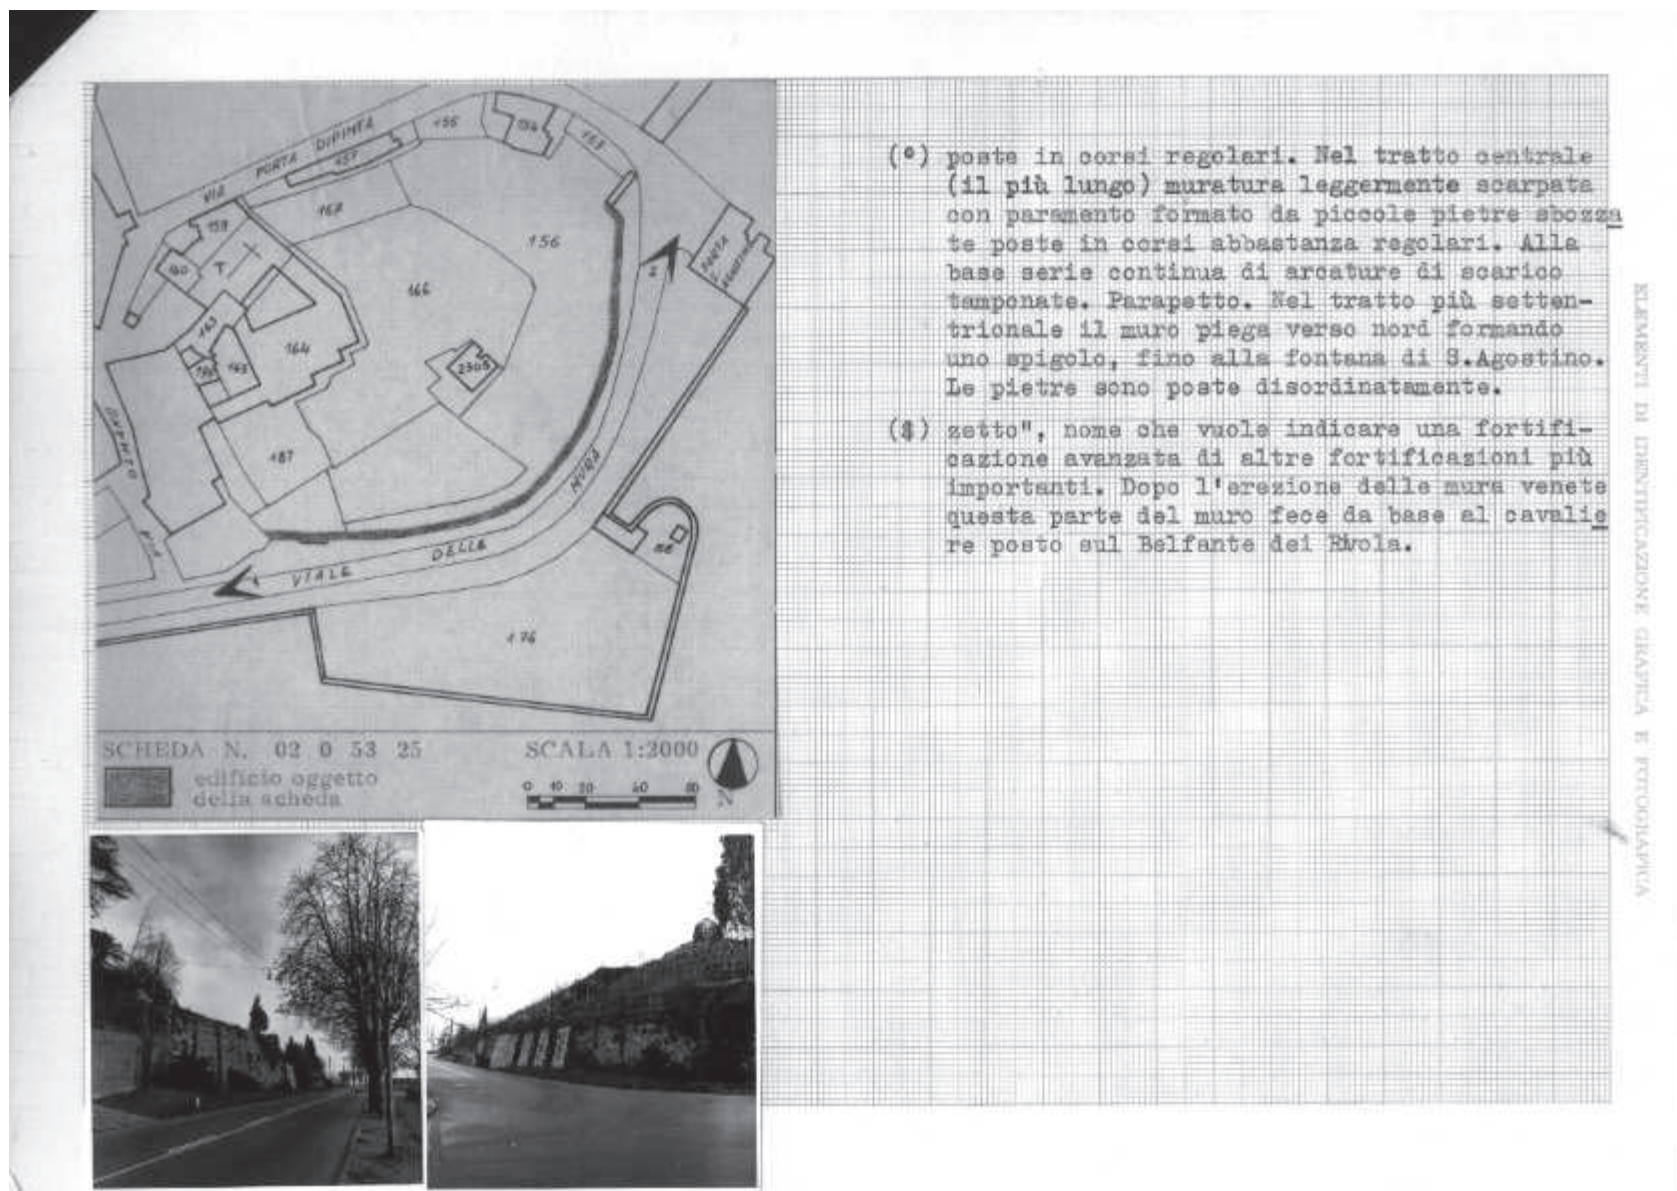
| 1 2 3 4 5 6 7 8 9 | | | | | | | | | 1 2 3 4 5 6 7 8 9 | | | | | | | | | 1 2 3 4 5 6 7 8 9 | | | | | | | | | | | | | | | | | | | | | | | | | | |
|---|--|--|---|--|--|---|--|--|---|--|--|---|--|--|---|--|--|---|--|--|---|--|--|---|--|--|---|--|--|---|--|--|---|--|--|---|--|--|---|--|--|---|--|--|
| EPOCA DI COSTRUZIONE <u>Sec. XVII su preesistenze del XIV secolo.</u> | | | | | | | | | | | | | | | | | | Tracce dell'ampliamento della cinta fortificata medioevale ad oriente della città. Nel tratto più occidentale la muratura molto alta è formata da pietre tre poste disordinatamente. E' coperta quasi interamente da due enormi contraforti sovrapposti con pietre (*) | | | | | | | | | | | | | | | | | | STRUTTURE E MATERIALI <u>Muratura in pietra arenaria locale legata con pochissima calce. Parapetto in pietra con sovrastante rete metallica. Barbacani in pietra chiara.</u> | | | | | | | | |
| TRASFORMAZIONI <u>Sec. XX: aggiunti i contraforti e formata l'apertura arcuata nel tratto occidentale. Costruito il parapetto e addossati i barbacani nel tratto centrale.</u> | | | | | | | | | | | | | | | | | | CARATTERISTICHE PARTICOLARI <u>Nel tratto più occidentale una piccola apertura (murata) ad arco a pieno centro e larghi contorni in pietre squadrate. Tratto centrale: vano ad serie di barbacani. Il parapetto, arretrato rispetto al filo esterno del muro, è formato da pietre non squadrate.</u> | | | | | | | | | | | | | | | | | | PROPOSTE DI RESTAURO <u>Togliere la rete metallica e i rampicanti.</u> | | | | | | | | |
