1	2	3	4	5	6	7	8	9	1	2	3	4	5	6	7	8	9	1	2	3	4	5	6	7	8	9	
COMUNE DI BERGAMO									INVENTARIO DEI BENI CULTURALI E AMBIENTALI									MONUMENTI									
DENOMINAZIONE Elementi murari del Baluardo del Pallone									EPOCA sec. XVI.									NUMERO SCHEDA									
LOCALITÀ Città Alta									VIA ----									N. Civ. ----									
CATASTO Com. cans. Bergamo città / Pg. 3-6																		p 2054011									
PROPRIETÀ statale									USO ATTUALE nessuno, impianti fognari																		
STATO DI CONSERVAZIONE	A Buono	B Medio	C Cattivo	STRUTTURA PORTANTE	A	B	C	PARTI COMPLEMENTARI	A	B	C	COPERTURA	A	B	C	INTERNO	A	X	c	UMIDITÀ	A Incisamente	B Traces	C Rilevante	A	X	c	GRADO
PROTEZIONE ESISTENTE ELSOM D.M. 4 gennaio 1957 / P.R.G. 1969: NA. art. 11.																											
PROTEZIONE PROPOSTA PPRC																											
DATI CRONOLOGICI									DATI TIPOLOGICI									DATI TECNICI									
EPOCA DI COSTRUZIONE Seconda metà sec.XVI.									Porzione della cinta veneta cinquecentesca costituente parte del complesso bastionato attorniante il convento di S.Augostino.									STRUTTURE E MATERIALI Fianco ovest:muratura in arenaria con larghe inserzioni di ceppo (poligenico). Orecchione:pist

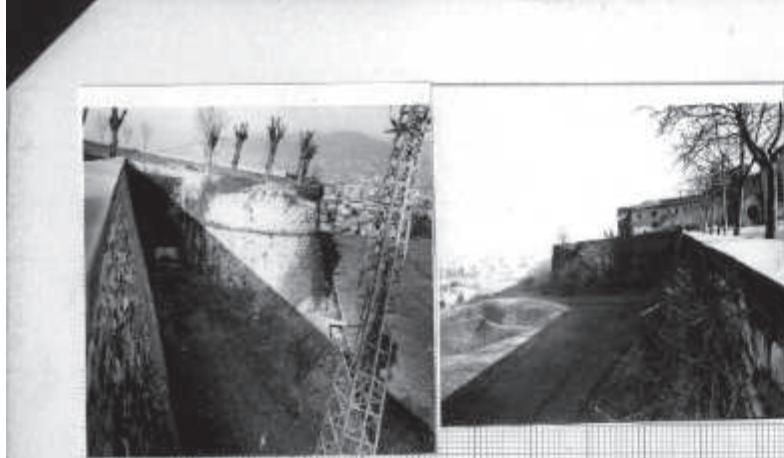
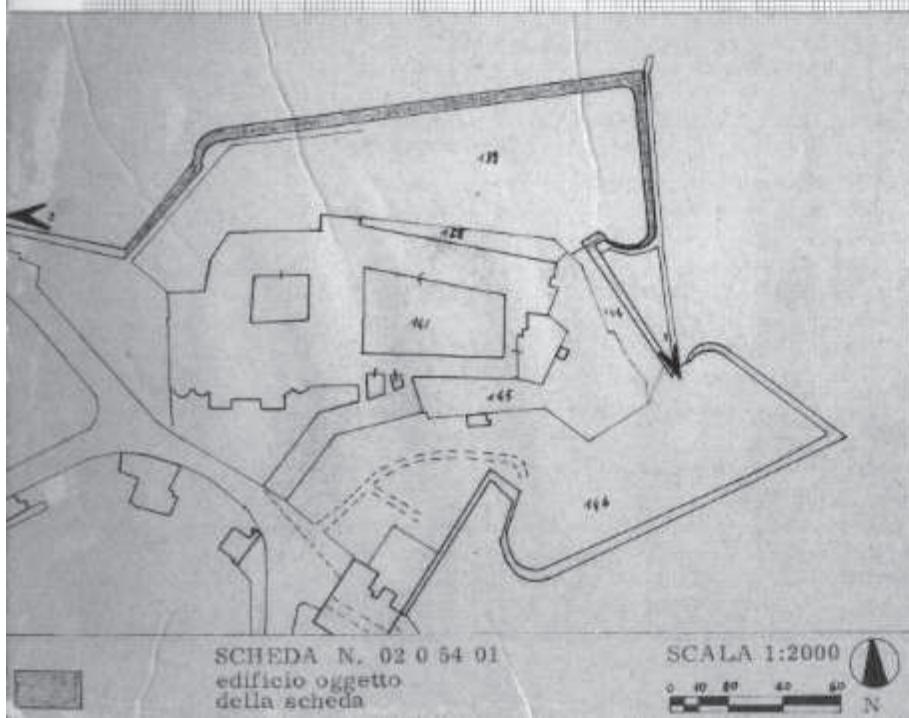
ALLEGATI DI IDENTIFICAZIONE GRAFICA E FOTOGRAFICA

(*) dimensioni e piccole, rozzamente squadrata.
Orecchione: piccolo orecchione a tronco di cono, pietre disposte in corsi irregolari, ben squadrata e di varie dimensioni. Manca di redondone.

Faccia nord: lungo muro leggermente scarpato, pietre di dimensioni medie. Presenza del redondone (molto guasto) nella parte est. Brano di muratura regolare attorno allo sperone angolare, corsi regolari, pietre ben squadrata.

Sperone angolare avanzante: muratura esternamente accurata.

Faccia est: muraglia scarpata con redondone e soprastante bassa cortina. Tessitura muraria molto varia. Redondone su tutta la lunghezza. Parapetto in piccole pietre.

Orecchione est: Tessitura muraria accuratissima, redondone, completo. Grandi pietre disposte in corsi regolari.

Fianco rientrante: muratura verticali con grande apertura arcuata al centro (buca cannoniera?).

tura della faccia est posta sopra il redondone.
