| 1 2 3 4 5 6 7 8 9 | | | | | | | | | 1 2 3 4 5 6 7 8 9 | | | | | | | | | 1 2 3 4 5 6 7 8 9 | | | | | | | | | | | | | | | | | | | | | | | | | | | | | | | | | | | |
|---|--|--|---|--|--|---|--|--|---|--|--|---|--|--|---|--|--|---|--|--|---|--|--|---|--|--|---|--|--|---|--|--|---|--|--|---|--|--|---|--|--|--|--|--|--|--|--|--|--|--|--|--|--|
| <b>COMUNE DI BERGAMO</b> | | | | | | | | | | | | | | | | | | <b>INVENTARIO DEI BENI CULTURALI E AMBIENTALI</b> | | | | | | | | | | | | | | | | | | <b>MONUMENTI</b> | | | | | | | | | | | | | | | | | |
| DENOMINAZIONE <u>Cortina fra il Baluardo del Pallone e di S. Agostino</u> | | | | | | | | | | | | | | | | | | EPOCA <u>sec. XVI.</u> | | | | | | | | | | | | | | | | | | NUMERO SCHEDA | | | | | | | | | | | | | | | | | |
| LOCALITÀ <u>Città Alta</u> | | | | | | | | | | | | | | | | | | VIA <u>---</u> | | | | | | | | | | | | | | | | | | N. CIV. <u>---</u> | | | 0 2 0 5 4 0 2 | | | | | | | | | | | | | | |

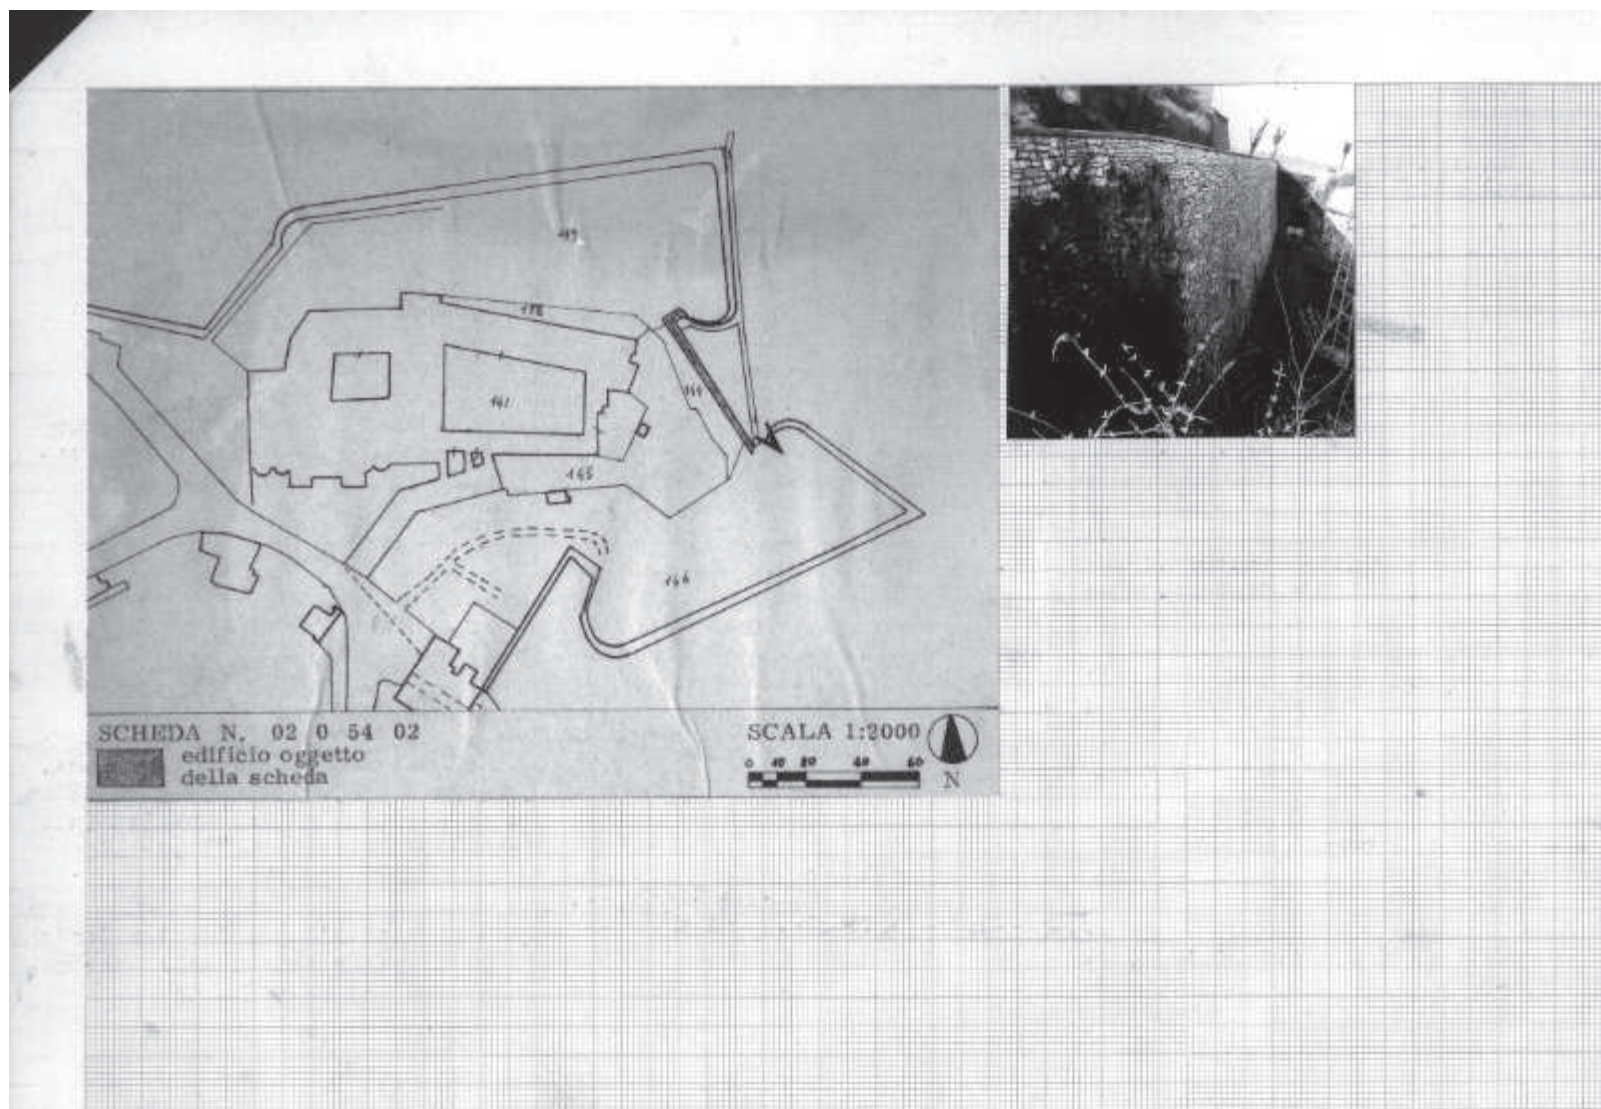
| 1 2 3 4 5 6 7 8 9 | | | | | | | | | 1 2 3 4 5 6 7 8 9 | | | | | | | | | 1 2 3 4 5 6 7 8 9 | | | | | | | | | | | | | | | | | | | | | | | | | | | | | | | | | | | |
|---|--|--|---|--|--|---|--|--|---|--|--|---|--|--|---|--|--|---|--|--|---|--|--|---|--|--|---|--|--|---|--|--|---|--|--|---|--|--|---|--|--|--|--|--|--|--|--|--|--|--|--|--|--|
| EPOCA DI COSTRUZIONE <u>Seconda metà sec. XVI.</u> | | | | | | | | | | | | | | | | | | Porzione della cinta veneta cinquecentesca, costituente parte del complesso bastionato attorniante il convento di S. Agostino. Alta muraglia leggermente scarpata. | | | | | | | | | | | | | | | | | | STRUTTURE E MATERIALI <u>Muratura interamente eseguita in arenaria.</u> | | | | | | | | | | | | | | | | | |
| TRASFORMAZIONI <u>Recente brutto restauro, rifatto parapetto, tolto redondone.</u> | | | | | | | | | | | | | | | | | | | | | | | | | | | | | | | | | | | | | | | | | | | | | | | | | | | | | |
| | | | | | | | | | | | | | | | | | | CARATTERISTICHE PARTICOLARI <u>Notevoli affioramenti di ceppo (uno di arenaria) lasciati in vista.</u> | | | | | | | | | | | | | | | | | | | | | | | | | | | | | | | | | | | |
| | | | | | | | | | | | | | | | | | | CONTESTO INTERNO ED ESTERNO <u>Spazio libero alla base (oltre gli accumuli di materiali)</u> | | | | | | | | | | | | | | | | | | OSSERVAZIONI <u>Notevoli pezzi del redondone si trovano accatastati alla base assieme a grandi quantità di pietra sostituite.</u> | | | | | | | | | | | | | | | | | |

| 1 2 3 4 5 6 7 8 9 | | | | | | | | | 1 2 3 4 5 6 7 8 9 | | | | | | | | | 1 2 3 4 5 6 7 8 9 | | | | | | | | | | | | | | | | | | | | | | | | | | | | | | | | | | | |
|---|--|--|---|--|--|---|--|--|---|--|--|---|--|--|---|--|--|---|--|--|---|--|--|---|--|--|---|--|--|---|--|--|---|--|--|---|--|--|---|--|--|--|--|--|--|--|--|--|--|--|--|--|--|
| | | | | | | | | | | | | | | | | | | | | | | | | | | | | | | | | | | | | PROPOSTE DI RESTAURO <u>Reinserire redondone, togliere edere, sistemare a verde lo spazio ai piedi della muraglia (via pietrame, smaltitore acque, traliccio ENEL)./</u> | | | | | | | | | | | | | | | | | |
