1	2	3	4	5	6	7	8	9	1	2	3	4	5	6	7	8	9	1	2	3	4	5	6	7	8	9
COMUNE DI BERGAMO									INVENTARIO DEI BENI CULTURALI E AMBIENTALI												MONUMENTI					
DENOMINAZIONE Elementi murari del Baluardo di S. Agostino									EPOCA sec. XVI.												NUMERO SCHEDA 0205403					
LOCALITÀ Città Alta									VIA ---- N. CIV. ----																	
CATASTO Com. cens. Bergamo città / Fg. 3-6																										
PROPRIETÀ statale USO ATTUALE nessuno, impianti fognari.																										
STATO DI CONSERVAZIONE	A Buono B Medioevo C Cattivo	SERRUTURA PORTANTE	A	B	C	PARTI COMPLEMENTARI	A	B	C	COPERTURA	A	B	C	INTERNO	A	X	C	UMIDITÀ	A	Inesistente B Trace C Rilevante	A	X	C	GRADO		
PROTEZIONE ESISTENTE																					1					
PROTEZIONE PROPOSTA																										
DATI CRONOLOGICI									DATI TIPOLOGICI												DATI TECNICI					
EPOCA DI COSTRUZIONE Seconda metà sec.XVI.									Porzione della cinta veneta cinquecentesca costituente parte del complesso bastionato attorniante il convento di S.Augusto.												STRUTTURE E MATERIALI Il complesso murario è quasi interamente composto di pietre di arenaria nonostante l'affioramento della giacitura di ceppo. Le piane dei parapetti e il

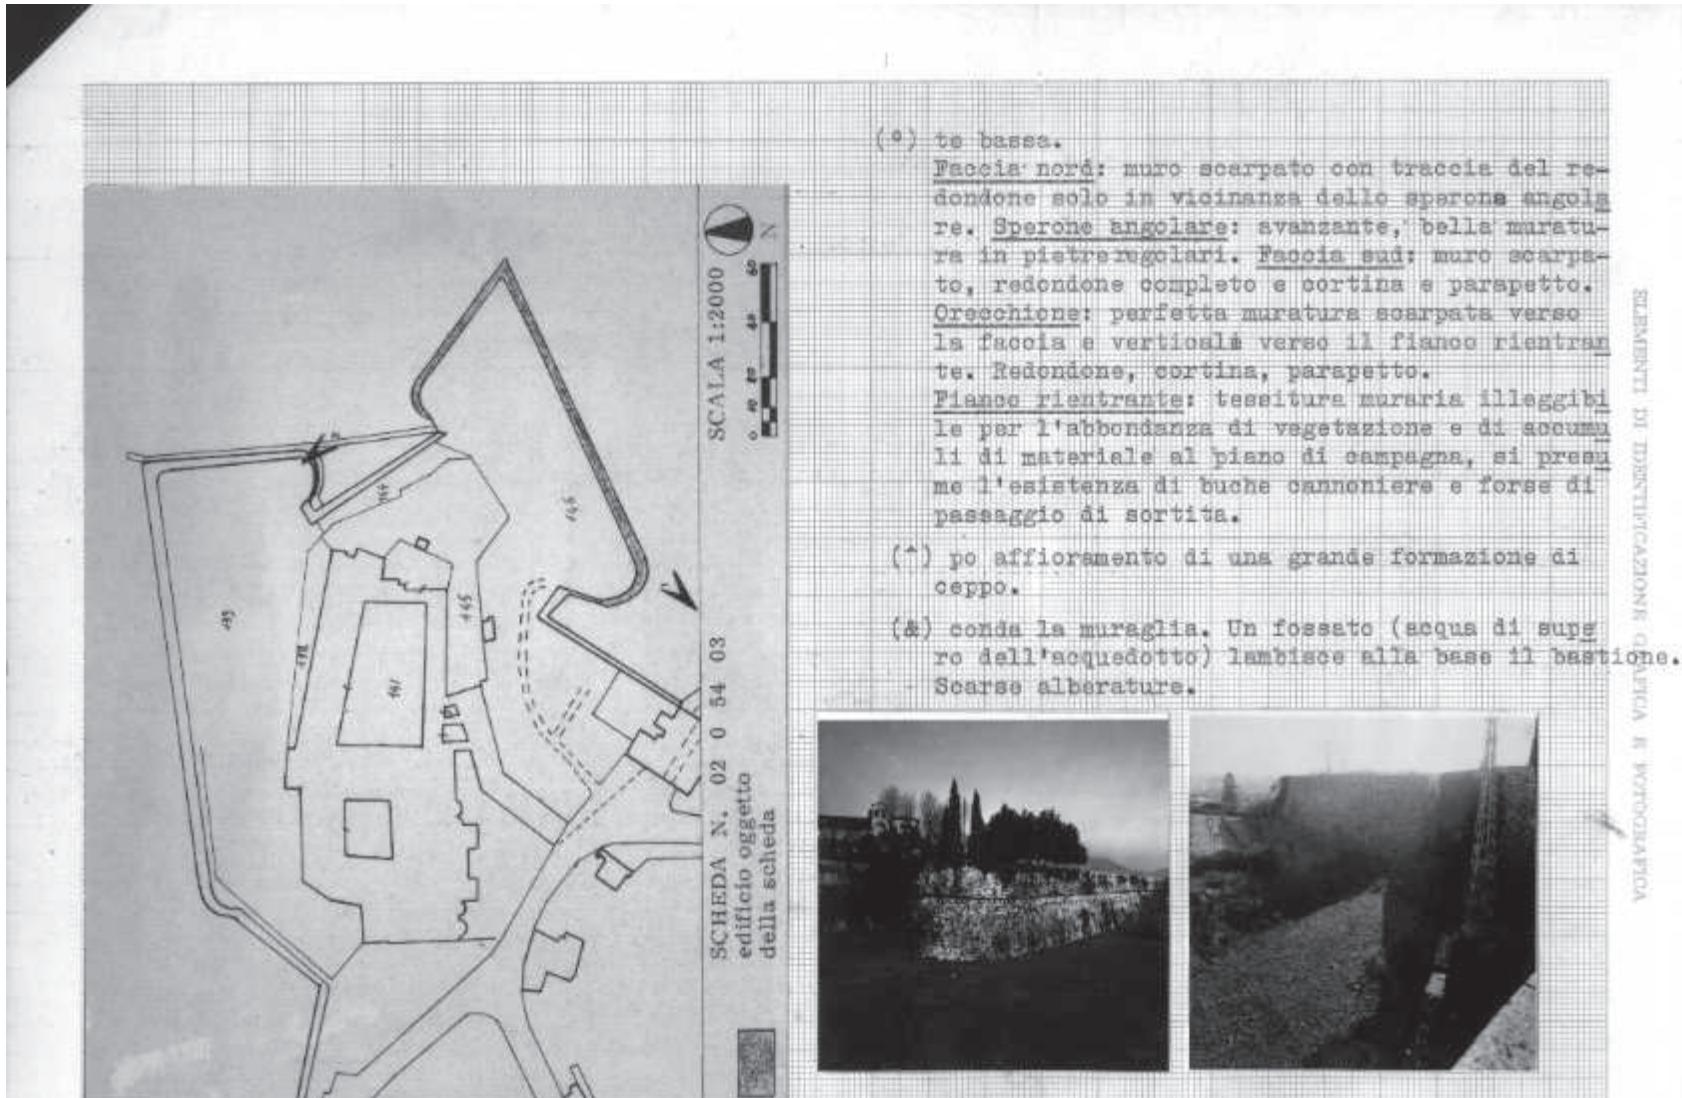
TRASFORMAZIONI uso della cannoniera nord per smaltimento acque bianche Città Alta.									Fianco rientrante nord: alto muro verticale senza redondone. Ampia buca cannoniera ar archi ribassati, nella par-																	
Rifatto di recente il parapetto. Restaurata parte della faccia nord.									CARATTERISTICHE PARTICOLARI (*) <u>Cannoniera nord:</u> ampio locale quadrangolare interamente realizzato con grandi pietre di arenaria. La parete di fondo è roccia viva. Possibile collegamento a scala per la risalita sullo spalto. Apertura della buca cannoniera strombata verso l'interno e l'esterno. <u>Faccia sud:</u> a metà circa dello svilup-																	
PROPRIETARIO ATTUALE									CONTESTO INTERNO ED ESTERNO (*) Ampli spazi agricoli sotto il bastione, sul lato nord alberi da frutta fin sotto il muro, a sud invece buona lettura e una sufficiente area di rispetto cir-												PROPOSTE DI RESTAURO Daviare impianti fognari. Togliere gli accumuli di materia la ai piedi delle muraglie. Togliere vegetazione. Rinsaldare lo sperone.
