| 1 2 3 4 5 6 7 8 9 | | | | | | | | | 1 2 3 4 5 6 7 8 9 | | | | | | | | | 1 2 3 4 5 6 7 8 9 | | | | | | | | | | | | | | | | | | | | | | | | | | |
|---|--|--|---|--|--|---|--|--|---|--|--|---|--|--|---|--|--|---|--|--|---|--|--|---|--|--|---|--|--|---|--|--|---|--|--|---|--|--|---|--|--|---|--|--|
| <b>COMUNE DI BERGAMO</b> | | | | | | | | | | | | | | | | | | <b>INVENTARIO DEI BENI CULTURALI E AMBIENTALI</b> | | | | | | | | | | | | | | | | | | <b>MONUMENTI</b> | | | | | | | | |
| DENOMINAZIONE <u>Casa di guardia porta S. Agostino.</u> | | | | | | | | | | | | | | | | | | EPOCA <u>Sec. XVII.</u> | | | | | | | | | | | | | | | | | | NUMERO SCHEDA | | | | | | | | |
| LOCALITÀ <u>Città Alta</u> | | | | | | | | | | | | | | | | | | VIA <u>Porta Dipinta</u> | | | | | | | | | | | | | | | | | | N. CIV. <u>46-46b-48</u> | | | | | | | | |

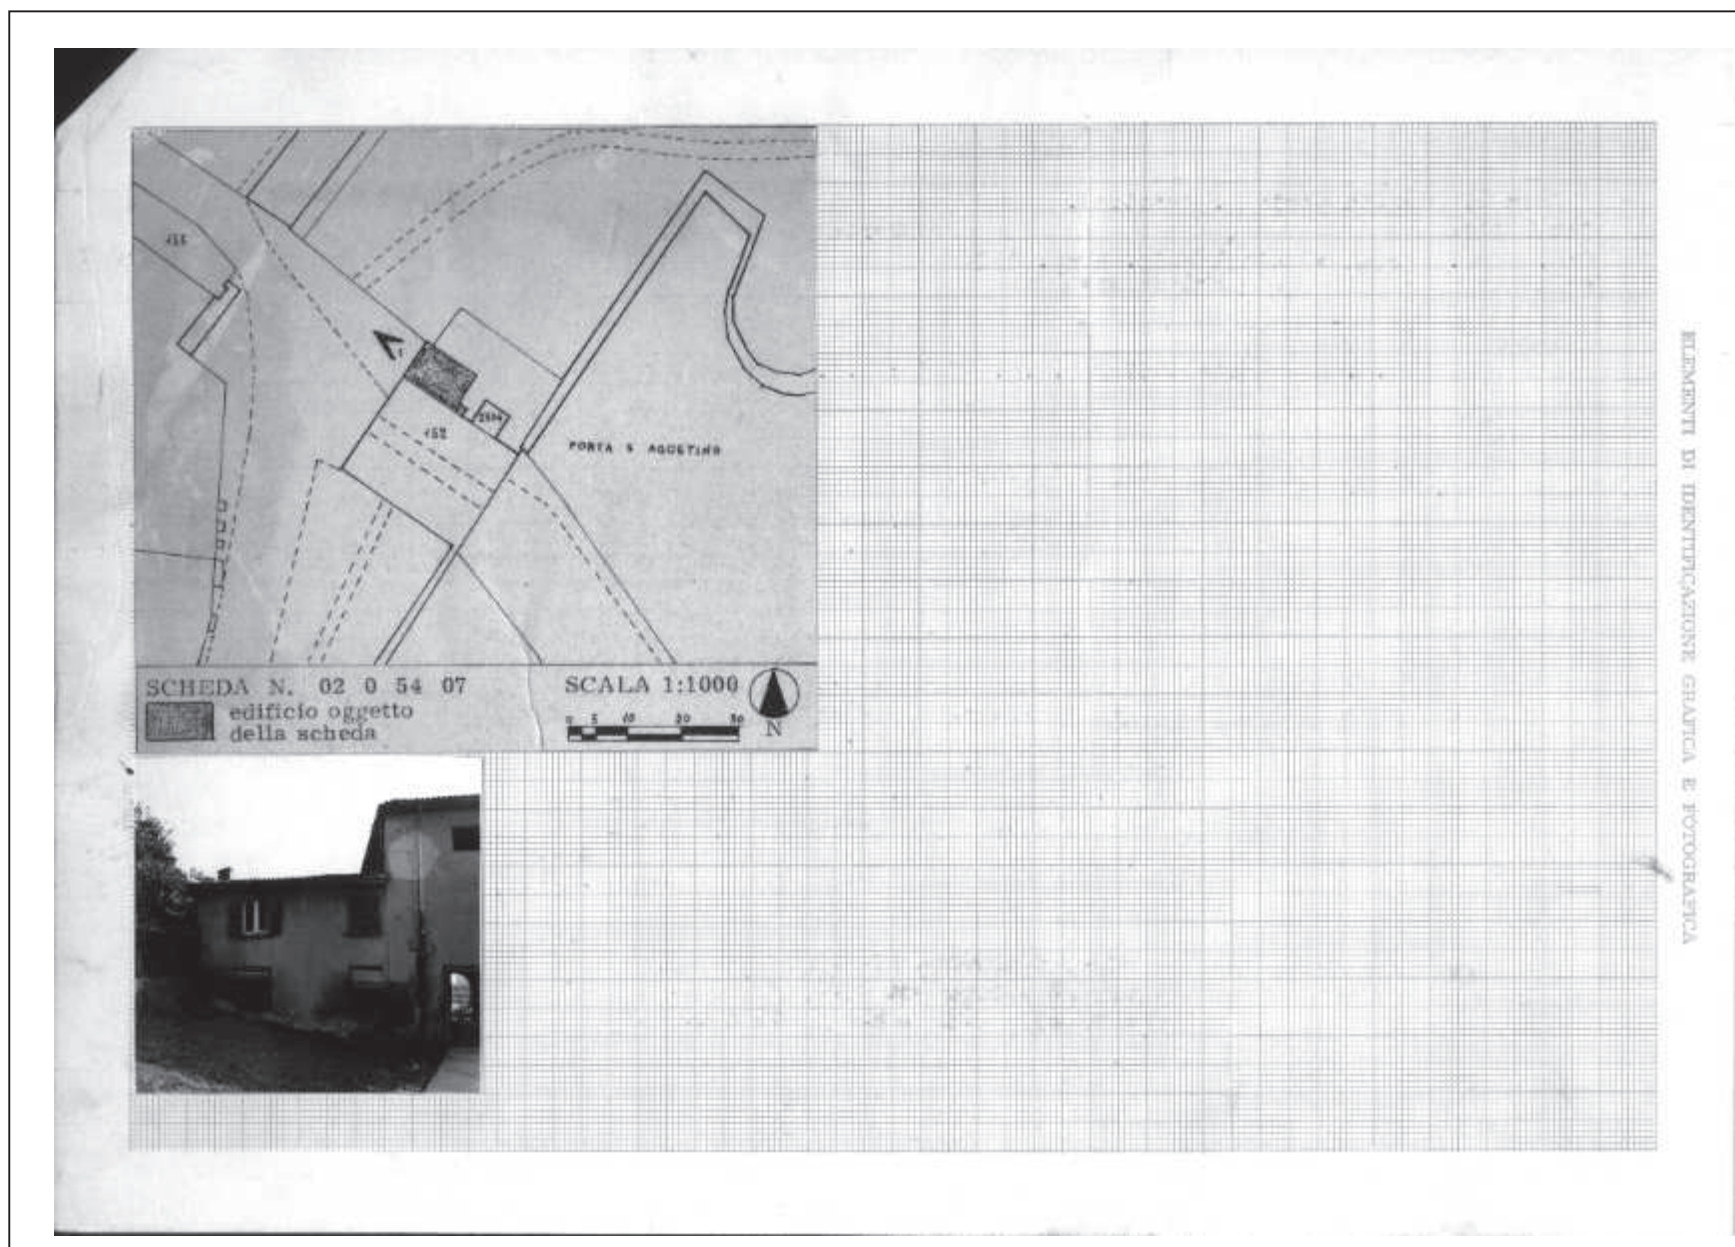
| 1 2 3 4 5 6 7 8 9 | | | | | | | | | 1 2 3 4 5 6 7 8 9 | | | | | | | | | 1 2 3 4 5 6 7 8 9 | | | | | | | | | | | | | | | | | | | | | | | | | | |
|---|--|--|---|--|--|---|--|--|---|--|--|---|--|--|---|--|--|---|--|--|---|--|--|---|--|--|---|--|--|---|--|--|---|--|--|---|--|--|---|--|--|---|--|--|
| EPOCA DI COSTRUZIONE <u>Sec. XVII.</u> | | | | | | | | | | | | | | | | | | Piccolo edificio di abitazione addossa<br>to alla porta di S. Agostino. Pianta<br>rettangolare, 2 piani. Tetto a padiglio<br>ne. | | | | | | | | | | | | | | | | | | STRUTTURE E MATERIALI <u>Muratura mista solai<br/>e tetto in legno, mato in coppi.<br/>Fronti intonacate, contorni in are-<br/>naria.</u> | | | | | | | | |
| | | | | | | | | | | | | | | | | | | CARATTERISTICHE PARTICOLARI <u>Ampio ingresso ar-<br/>cuate (sotto la porta di S. Agostino)<br/>posto frontalmente all'apertura verso il<br/>baluardo dell'acquedotto. Forse prima<br/>dell'erezione dell'edificio l'apertura<br/>portava verso il bastione di S. Agosti-<br/>no.</u> | | | | | | | | | | | | | | | | | | PROPOSTE DI RESTAURO <u>Revisione gronde e in-<br/>tonaci. Acquisizione dell'edificio<br/>e dello spazio libero al parco degli<br/>spalti. Demolire recinzione.</u> | | | | | | | | |
| BIBLIOGRAFIA | | | | | | | | | | | | | | | | | | CONTESTO INTERNO ED ESTERNO<br><u>Piccolo giardino, mal tenuto, lungo<br/>tutto il fianco est della porta di<br/>S. Agostino. Alcuni alberi di medio fu-<br/>sto.</u> | | | | | | | | | | | | | | | | | | OSSERVAZIONI | | | | | | | | |
