INVENTARIO DEI BENI CULTURALI E AMBIENTALI									MONUMENTI																										
COMUNE DI BERGAMO									INVENTARIO DEI BENI CULTURALI E AMBIENTALI																										
DENOMINAZIONE Edificio residenziale									EPOCA sec. XVI-XIX																										
LOCALITÀ Borgo Canale									via Borgo Canale/via Sudorno n. civ. 1F-1G/2A																										
CATASTO Com. cens. Bergamo città/ fg. 66/ mp. 175-176																																			
PROPRIETÀ privata									USO ATTUALE residenza																										
STATO DI CONSERVAZIONE			<input checked="" type="checkbox"/> A Buono	<input type="checkbox"/> B Medioocre	<input type="checkbox"/> C Cattivo	STRUTTURA PORTANTE			<input checked="" type="checkbox"/> X Sicuro	<input type="checkbox"/> B Sicuro	<input type="checkbox"/> C Sicuro	PARTI COMPLEMENTARI			<input checked="" type="checkbox"/> X Sicuro	<input type="checkbox"/> B Sicuro	<input type="checkbox"/> C Sicuro	COPIERFUMA			<input type="checkbox"/> A Sicuro	<input type="checkbox"/> B Sicuro	<input type="checkbox"/> C Sicuro	INTERNO			<input checked="" type="checkbox"/> X Sicuro	<input type="checkbox"/> B Sicuro	<input type="checkbox"/> C Sicuro	UMIDITÀ			<input

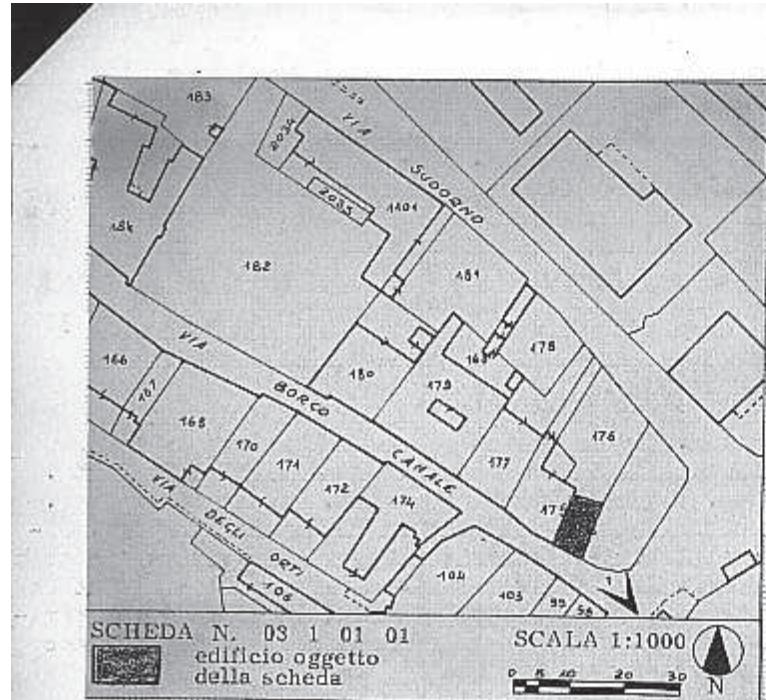
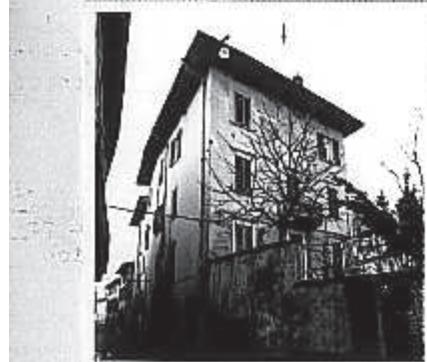
ELEMENTI DI IDENTIFICAZIONE DRAMMA E FOTOGRAFICA

- (*) centrale su mensole. Fronte sud a filo via Borgo Canale: P.T. ampia apertura rettangolare con arco di scarico ribassato e piccole finestre con strombatura in cotto (500esca).

(**) Esteriormente il muro di cinta presenta due nicchie ad arco.
