1	2	3	4	5	6	7	8	9	1	2	3	4	5	6	7	8	9	1	2	3	4	5	6	7	8	9										
COMUNE DI BERGAMO									INVENTARIO DEI BENI CULTURALI E AMBIENTALI												MONUMENTI															
DENOMINAZIONE Edificio residenziale									EPOCA sec. XVI-XVII												NUMERO SCHEDA															
LOCALITÀ Borgo Canale									via Borgo Canale																		N. Civ. 5									
CATASTO Comune censuario Bergamo città/ fg. 66 / mp. 179-163																					031010107															
PROPRIETÀ ente religioso USO ATTUALE residenza																																				
STATO DI CONSERVAZIONE			A Bozzo B Mediofro C Cattivo	STRUTTURA PORTANTE			A <input checked="" type="checkbox"/> B <input type="checkbox"/> C <input type="checkbox"/>	PARTI COMPLEMENTARI			A <input checked="" type="checkbox"/> B <input type="checkbox"/> C <input type="checkbox"/>	COBERTURA			A <input checked="" type="checkbox"/> B <input type="checkbox"/> C <input type="checkbox"/>	INTERNO			A <input checked="" type="checkbox"/> B <input type="checkbox"/> C <input type="checkbox"/>	UMIDITÀ			A Insistente B Trans. C Rilassante	A <input type="checkbox"/> B <input checked="" type="checkbox"/> C <input type="checkbox"/>							GRADO

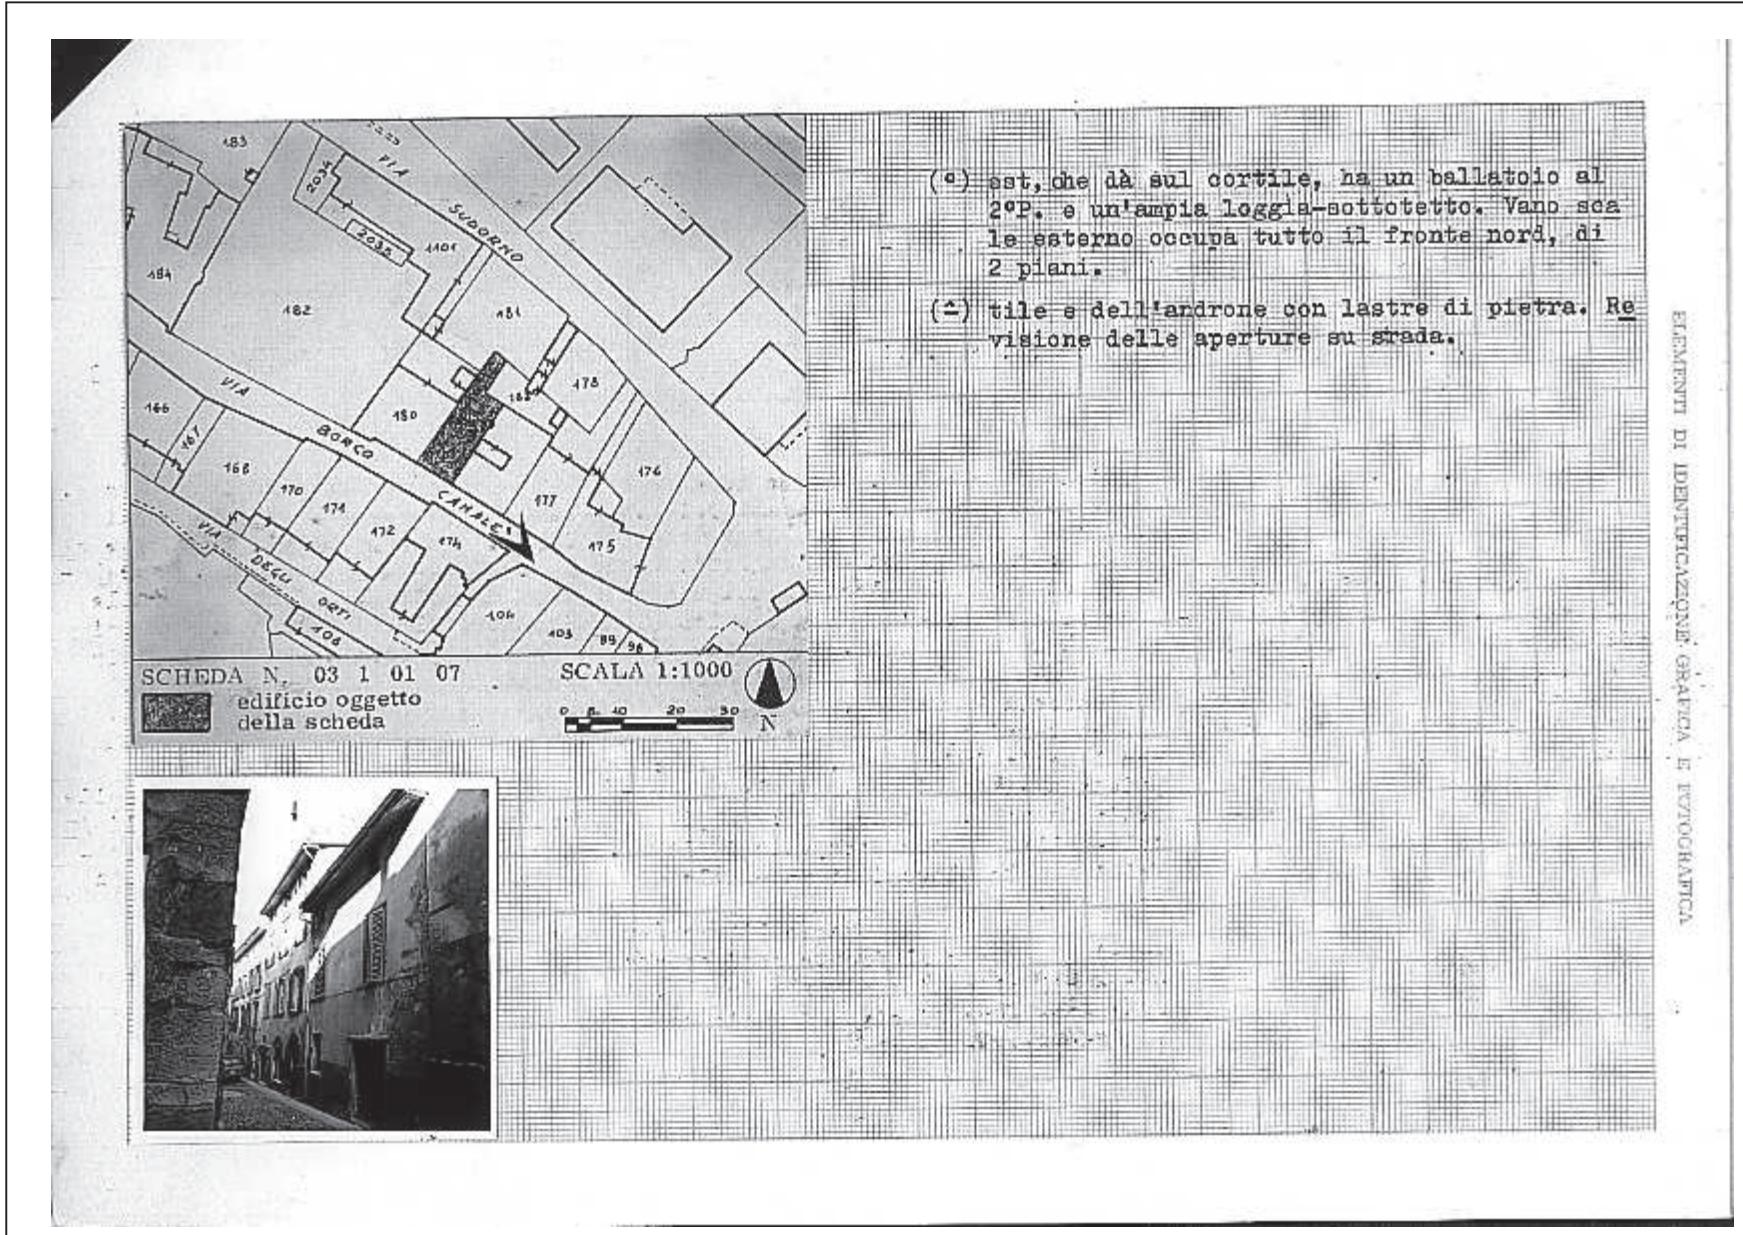
PROTEZIONE ESISTENTE			D.M. 14/3/1967			PRG 1969: N.A. art. 11																					3									
PROTEZIONE PROPOSTA			PPRG																																	
DATI CRONOLOGICI									DATI TIPOLOGICI												DATI TECNICI															
EPOCA DI COSTRUZIONE Sec. XVI.									Edificio in cortina. Pianta irregolarmente rettangolare. Tetto a 2 falde. Fronte sud a filo di via Borgo Canale, 4 piani: ampio portale d'ingresso arcuato e bottega a due luci di cui una ad arco rihassato. L'androne a volta ribassata dà in cortiletto. Il fronte (°) CARATTERISTICHE PARTICOLARI Portale d'ingresso con marcata bugnatura. Finestre al 1°P. con contorni appena lavorati. Bottega con lunetta inferriata. Fronte est: capriata a vista di travi di legno sorrette da pali. Fronte nord: un pianerottolo-bellatoio con parapetto in legno. Nell'ex orto blocchi di materiale di recupero.												STRUTTURA E MATERIALI Muratura in pietrame. Fronti intonacate. Tetto a solai in legno. Manto in coppi. Portale e alcuni contorni in arenaria. Zoccolatura a rustico. Androne e cortile in mattonelle di cemento. Gradini scale in pietra e pianerottoli in cotto.

TRANSFORMAZIONI Trasformazioni radicali nel XVII secolo. In epoca più recente modifiche finestre sui fronti interni e su quello nord. Nello spazio libero a nord costruito corpi di fabbrica ad uno e due piani uso servizi igienici e deposito.																																				
PROPRIETARIO ATTUALE																					PROPOSTE DI RESTAURO Liberare l'orto dalle costruzioni aggiunte. Rifare gli intonaci unificando i colori. Sostituire la pavimentazione del cortile.															
BIBLIOGRAFIA																					UTILIZZAZIONE PROPOSTA L'attuale = residenza.															
DOCUMENTI ANNESSI V. schede n.0310104-05-06																					OSSERVAZIONI															
Vedi nel resto della scheda elementi di identificazione grafica e fotografica																																				
1 2 3 4 5 6 7 8 9									Si deve proteggere il contesto interno <input checked="" type="checkbox"/> <input type="checkbox"/> Si deve proteggere il contesto esterno <input checked="" type="checkbox"/> <input type="checkbox"/>												REDATTA DA <input type="checkbox"/> IL
