| COMUNE DI BERGAMO | | | | | | | | | | INVENTARIO DEI BENI CULTURALI E AMBIENTALI | | | | | | | | | | MONUMENTI | | | | | | | | | |
| DENOMINAZIONE <u>Laboratorio artigianale</u> | | | | | | | | | | EPOCA <u>sec. XX (prima 1940)</u> | | | | | | | | | | NUMERO SCHEDE | | | | | | | | | |
| LOCALITÀ <u>Borgo Canale</u> | | | | | | | | | | VIA <u>Sudorno</u> | | | | | | | | | | N. CIV. <u>2D</u> | | | | | | | | | |

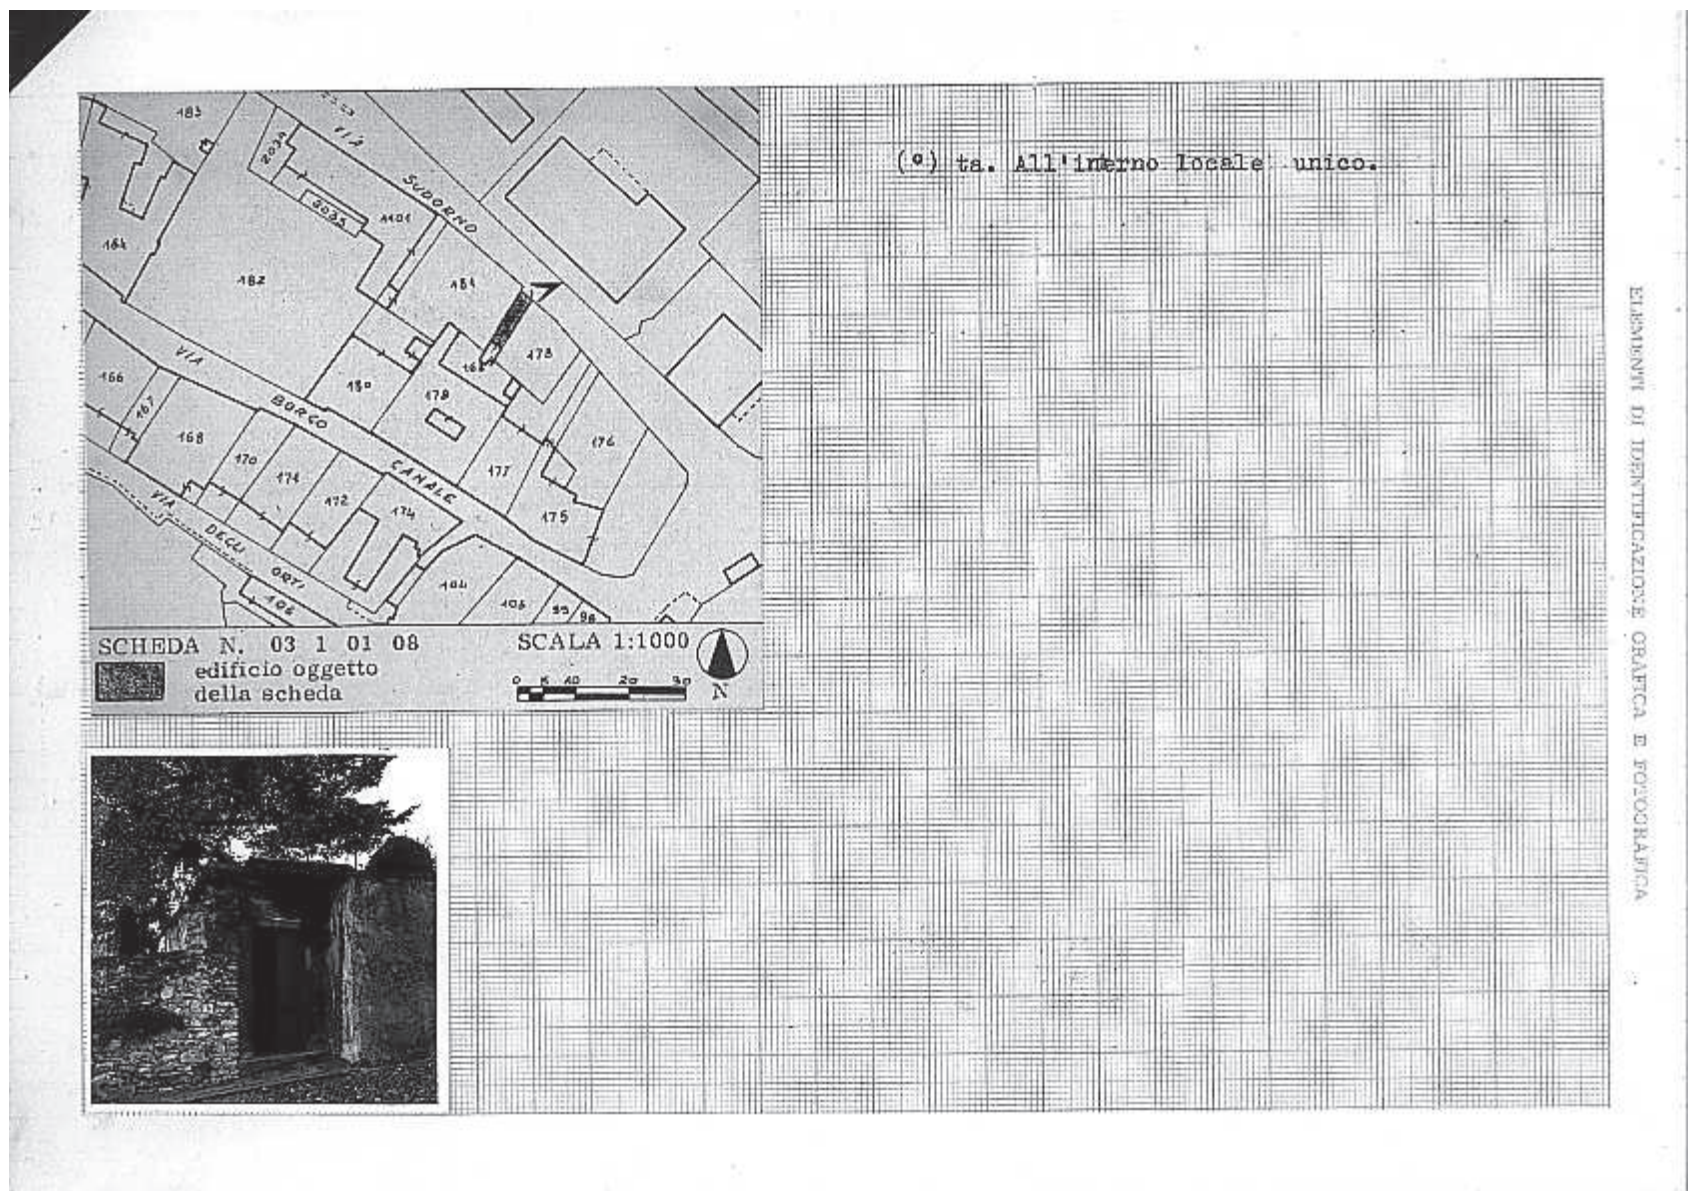
| COMUNE DI BERGAMO | | | | | | | | | | INVENTARIO DEI BENI CULTURALI E AMBIENTALI | | | | | | | | | | MONUMENTI | | | | | | | | | |
|---|--|--|--|--|--|--|--|--|--|---|--|--|--|--|--|--|--|--|--|---|--|--|--|--|--|--|--|--|--|
| EPOCA DI COSTRUZIONE <u>Sec. XX.</u> | | | | | | | | | | Edificio isolato stretto tra due muri di cinta. Pianta rettangolare. 1 piano. Copertura piana. Fronte nord: a filo di via Sudorno con portale d'ingresso rettangolare e sovrastante alta cornice modanata. Fronte sud: apertura rettangolare con gronda leggermente modana (°) | | | | | | | | | | STRUTTURE E MATERIALI <u>Muratura mista. Copertura in cemento. Cornice intonacata. Sul fronte sud serramento fissato in ferro. Tracce di intonaco. Pavimento interno in maiolica.</u> | | | | | | | | | |
| TRASFORMAZIONI <u>L'edificio si trova forse sul tracciato di un vicolo che, passando tra muri di cinta, collegava via Sudorno a via Borgo Canale.</u> | | | | | | | | | | CARATTERISTICHE PARTICOLARI <u>Una lastra di cemento posta di sbieco tra la cornice e un muro di cinta serve da tettoia.</u> | | | | | | | | | | PROPOSTE DI RESTAURO <u>Risistemare serramenti e intonaci.</u> | | | | | | | | | |
| PROPRIETARIO ATTUALE | | | | | | | | | | CONTESTO INTERNO ED ESTERNO <u>Due muri di cinta paralleli fungono da pareti all'edificio e delimitano il piccolo spazio libero a sud di forma rettangolare e incolto.</u> | | | | | | | | | | UTILIZZAZIONE PROPOSTA <u>L'attuale = laboratorio artigianale.</u> | | | | | | | | | |
