| 1 2 3 4 5 6 7 8 9 | | | | | | | | | 1 2 3 4 5 6 7 8 9 | | | | | | | | | 1 2 3 4 5 6 7 8 9 | | | | | | | | | | | | | | | | | | | | | | | | | | | | | | | | | | | |
|---|--|--|---|--|--|---|--|--|---|--|--|---|--|--|---|--|--|---|--|--|---|--|--|---|--|--|---|--|--|---|--|--|---|--|--|---|--|--|---|--|--|---|--|--|--|--|--|--|--|--|--|--|--|
| <b>COMUNE DI BERGAMO</b> | | | | | | | | | | | | | | | | | | <b>INVENTARIO DEI BENI CULTURALI E AMBIENTALI</b> | | | | | | | | | | | | | | | | | | <b>MONUMENTI</b> | | | | | | | | | | | | | | | | | |
| DENOMINAZIONE <b>Muro di contenimento</b> | | | | | | | | | | | | | | | | | | EPOCA <b>Sec. XVII</b> | | | | | | | | | | | | | | | | | | NUMERO SCHEDE | | | | | | | | | | | | | | | | | |
| LOCALITA' <b>Borgo Canale</b> | | | | | | | | | | | | | | | | | | VIA <b>Borgo Canale/via Sudorno</b> | | | | | | | | | | | | | | | | | | N. CIV. <b>2H</b> | | | | | | | | | | | | | | | | | |

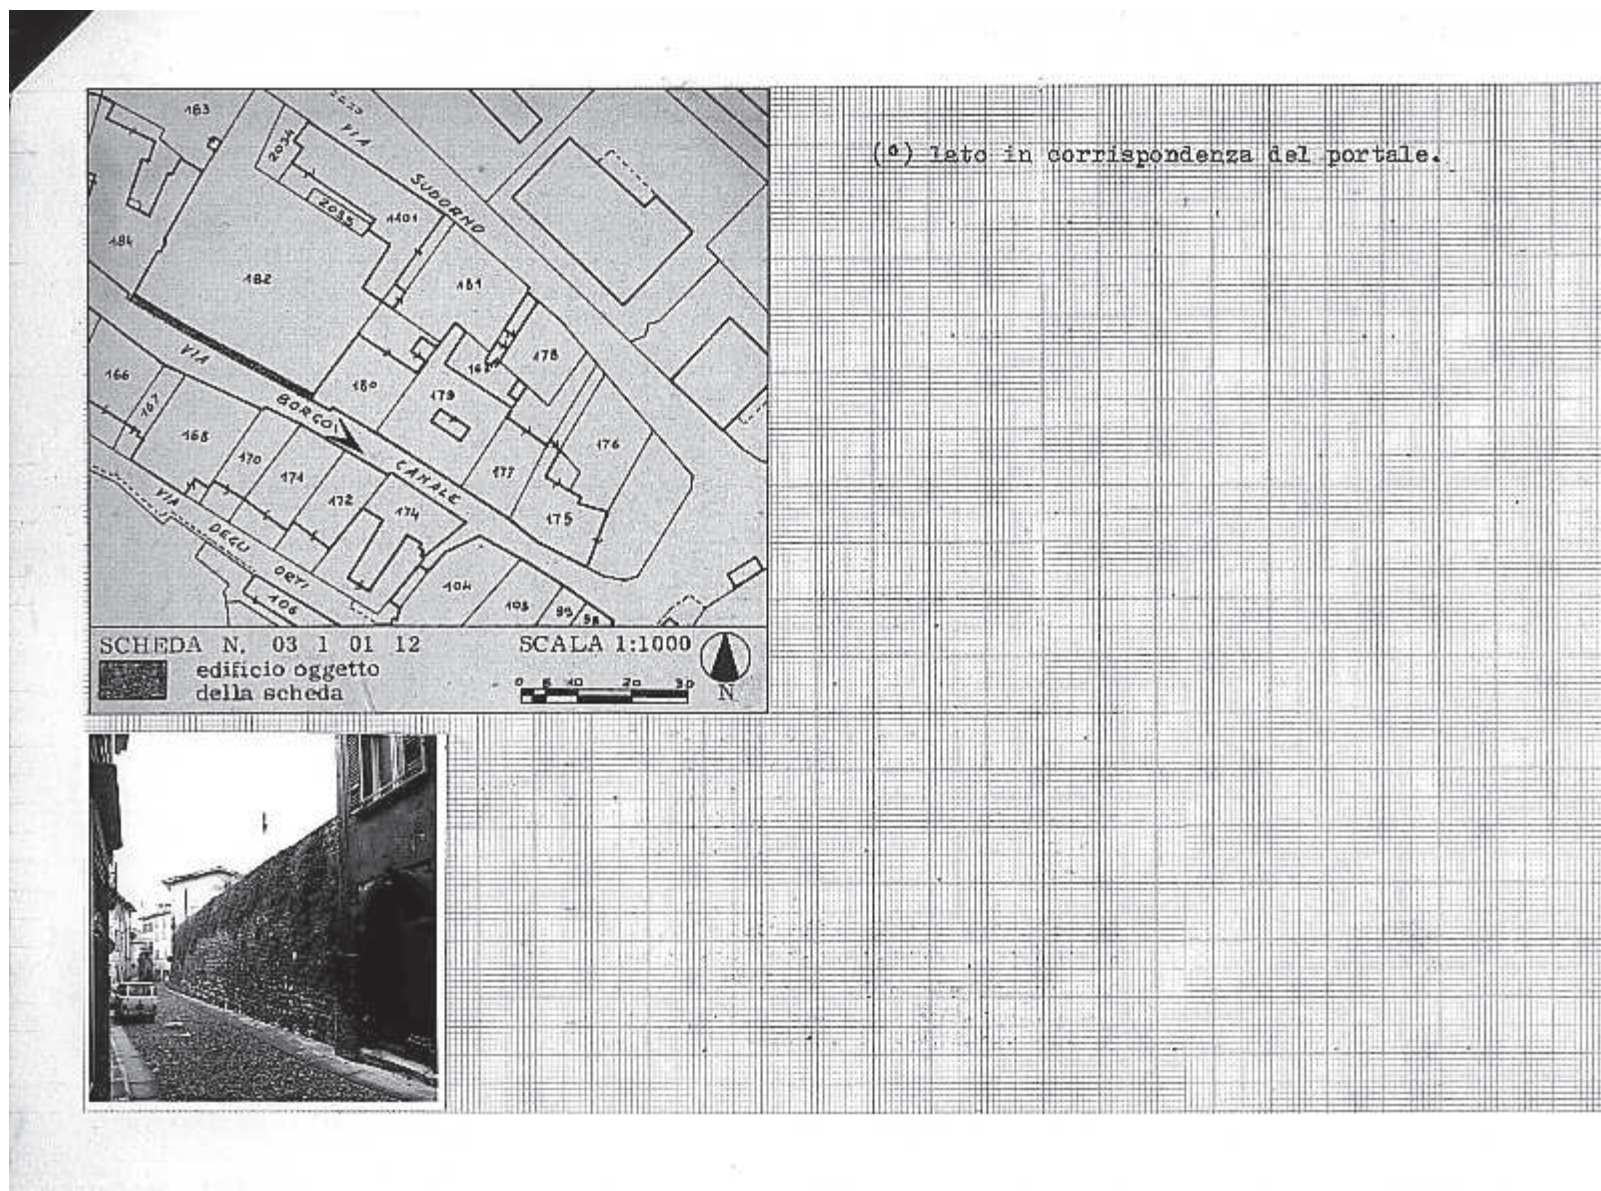
| 1 2 3 4 5 6 7 8 9 | | | | | | | | | 1 2 3 4 5 6 7 8 9 | | | | | | | | | 1 2 3 4 5 6 7 8 9 | | | | | | | | | | | | | | | | | | | | | | | | | | | | | | | | | | | |
|---|--|--|---|--|--|---|--|--|---|--|--|---|--|--|---|--|--|---|--|--|---|--|--|---|--|--|---|--|--|---|--|--|---|--|--|---|--|--|---|--|--|---|--|--|--|--|--|--|--|--|--|--|--|
| EPOCA DI COSTRUZIONE <b>Sec. XVII.</b> | | | | | | | | | | | | | | | | | | Muro di contenimento a filo via Borgo Canale, scarpato, compreso tra due edifici. Altezza da 5 a 6 m. circa. Rispetto all'edificio a valle è un po' avanzato, talchè ne risulta uno spigolo. E' formato da strati alternati di grosse pietre con pietre molto basse. | | | | | | | | | | | | | | | | | | STRUTTURE E MATERIALI <b>Pietre in arenaria locale. In via Sudorno muro di cinta in pietrame coperto da coppi. Portale con stipiti in arenaria e arco con intonaco graffito.</b> | | | | | | | | | | | | | | | | | |
| TRASFORMAZIONI <b>Da poco restaurato muro di cinta e portale in via Sudorno.</b> | | | | | | | | | | | | | | | | | | CARATTERISTICHE PARTICOLARI <b>Alla base pietre di notevoli dimensioni. Lo spigolo (ad ovest) è smussato fino ad altezza d'uomo. Vicine allo spigolo si nota una piccola apertura ora murata con rozzo arco di scarico; spigolo finestrato, attaccato agli edifici adiacenti sono in pietra di Sarnico. Rampicanti nella parte superiore.</b> | | | | | | | | | | | | | | | | | | PROPOSTE DI RESTAURO <b>Liberare il muro dai rampicanti.</b> | | | | | | | | | | | | | | | | | |
