| COMUNE DI BERGAMO | | | | | | | | | | INVENTARIO DEI BENI CULTURALI E AMBIENTALI | | | | | | | | | | MONUMENTI | | | | | | | | | | | | | | | | | | | | | | | | | | | | | | | | | | | | | | | | | | | | | | | | | | | | | | | | | | | |
| DENOMINAZIONE Edificio residenziale | | | | | | | | | | EPOCA XVIII-XX (prima 1940) | | | | | | | | | | NUMERO SCHEDA | | | | | | | | | | | | | | | | | | | | | | | | | | | | | | | | | | | | | | | | | | | | | | | | | | | | | | | | | | | |
| LOCALITA' Borgo Canale | | | | | | | | | | VIA Borgo Canale | | | | | | | | | | N. CIV. 46 | | | | | | | | | | | | | | | | | | | | | | | | | | | | | | | | | | | | | | | | | | | | | | | | | | | | | | | | | | | |

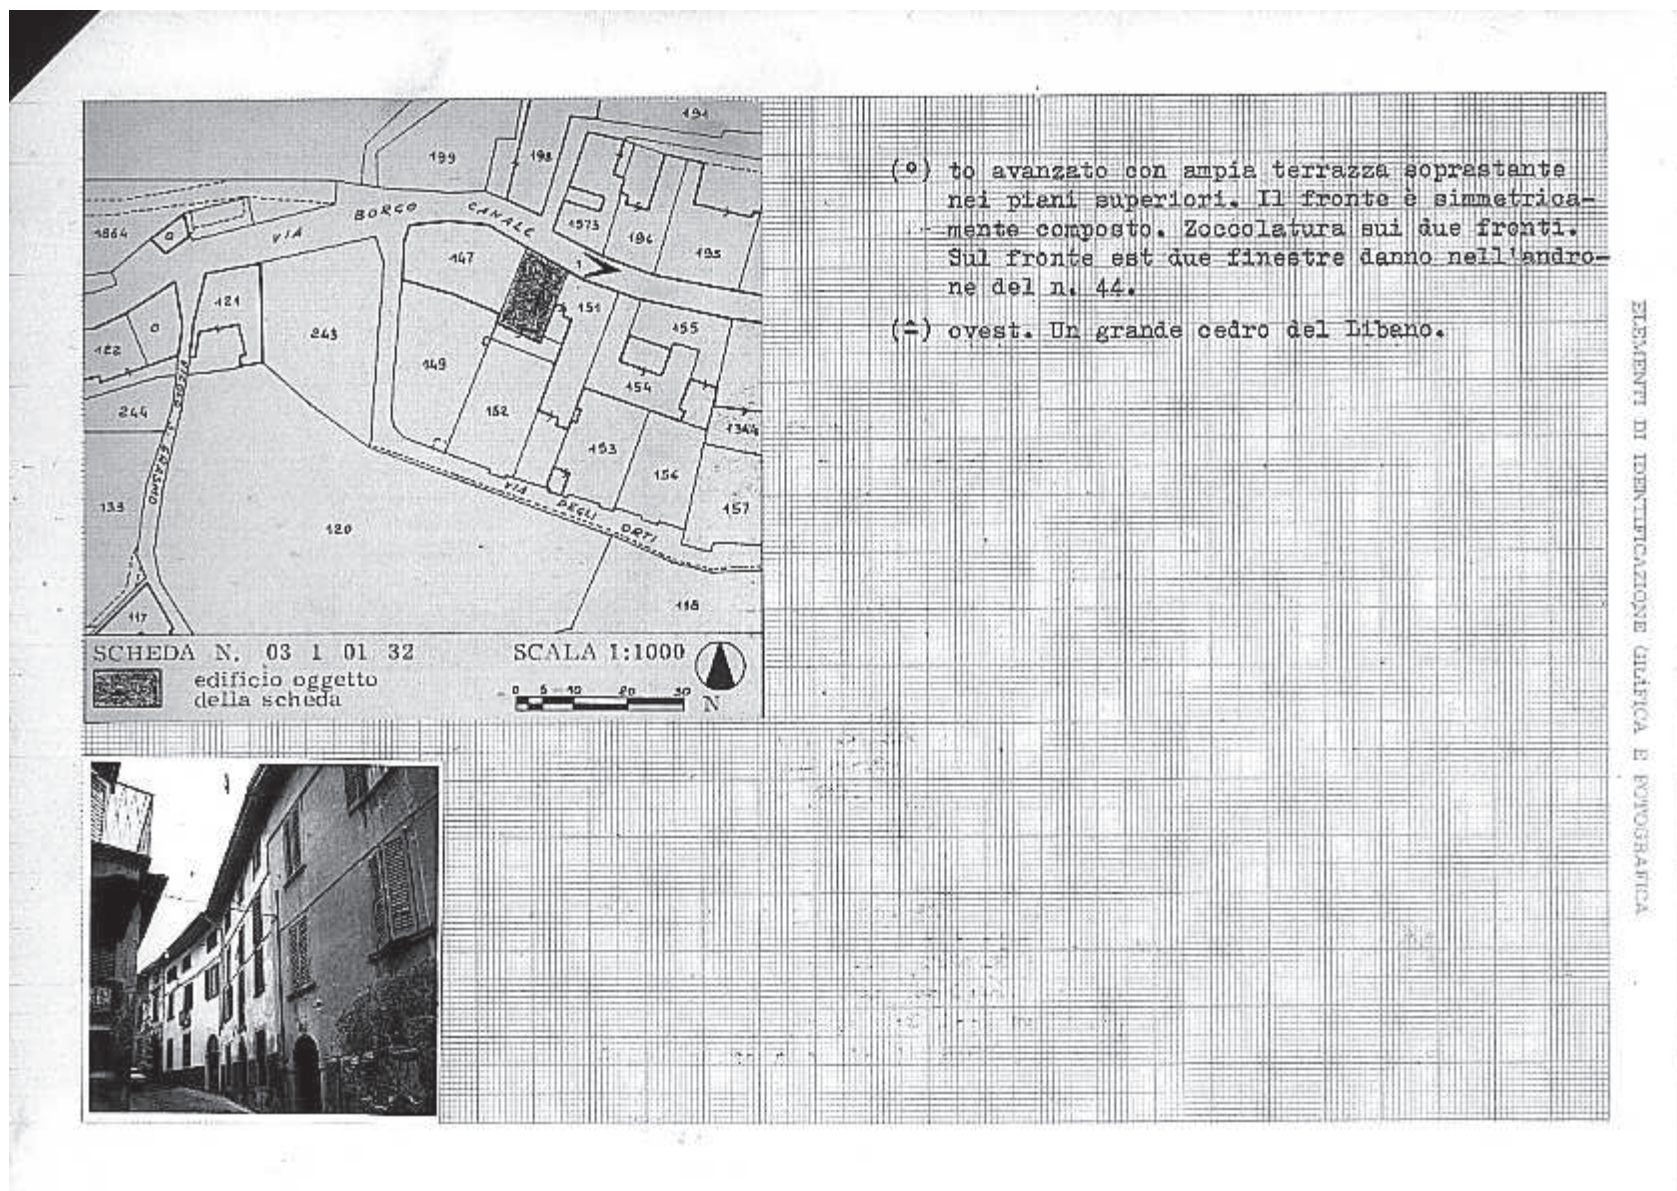
| COMUNE DI BERGAMO | | | | | | | | | | INVENTARIO DEI BENI CULTURALI E AMBIENTALI | | | | | | | | | | MONUMENTI | | | | | | | | | | | | | | | | | | | | | | | | | | | | | | | | | | | | | | | | | | | | | | | | | | | | | | | | | | | |
|---|--|--|--|--|--|--|--|--|--|---|--|--|--|--|--|--|--|--|--|---|--|--|--|--|--|--|--|--|--|---|--|--|--|--|--|--|--|--|--|---|--|--|--|--|--|--|--|--|--|---|--|--|--|--|--|--|--|--|--|---|--|--|--|--|--|--|--|--|--|---|--|--|--|--|--|--|--|--|--|
| Vedi nel retro della scheda elementi di identificazione grafica e fotografica | | | | | | | | | | | | | | | | | | | | | | | | | | | | | | | | | | | | | | | | | | | | | | | | | | | | | | | | | | | | | | | | | | | | | | | | | | | | | | | |
