| COMUNE DI BERGAMO | | | | | | | | | | INVENTARIO DEI BENI CULTURALI E AMBIENTALI | | | | | | | | | | MONUMENTI | | | | | | | | | |
| DENOMINAZIONE Campanile delle chiesa di S. Grata inter vites | | | | | | | | | | EPOCA sec. XVIII | | | | | | | | | | NUMERO SCHEDA | | | | | | | | | |
| LOCALITA' Borgo Canale | | | | | | | | | | VIA Borgo Canale | | | | | | | | | | N. CIV. 444 | | | | | | | | | |

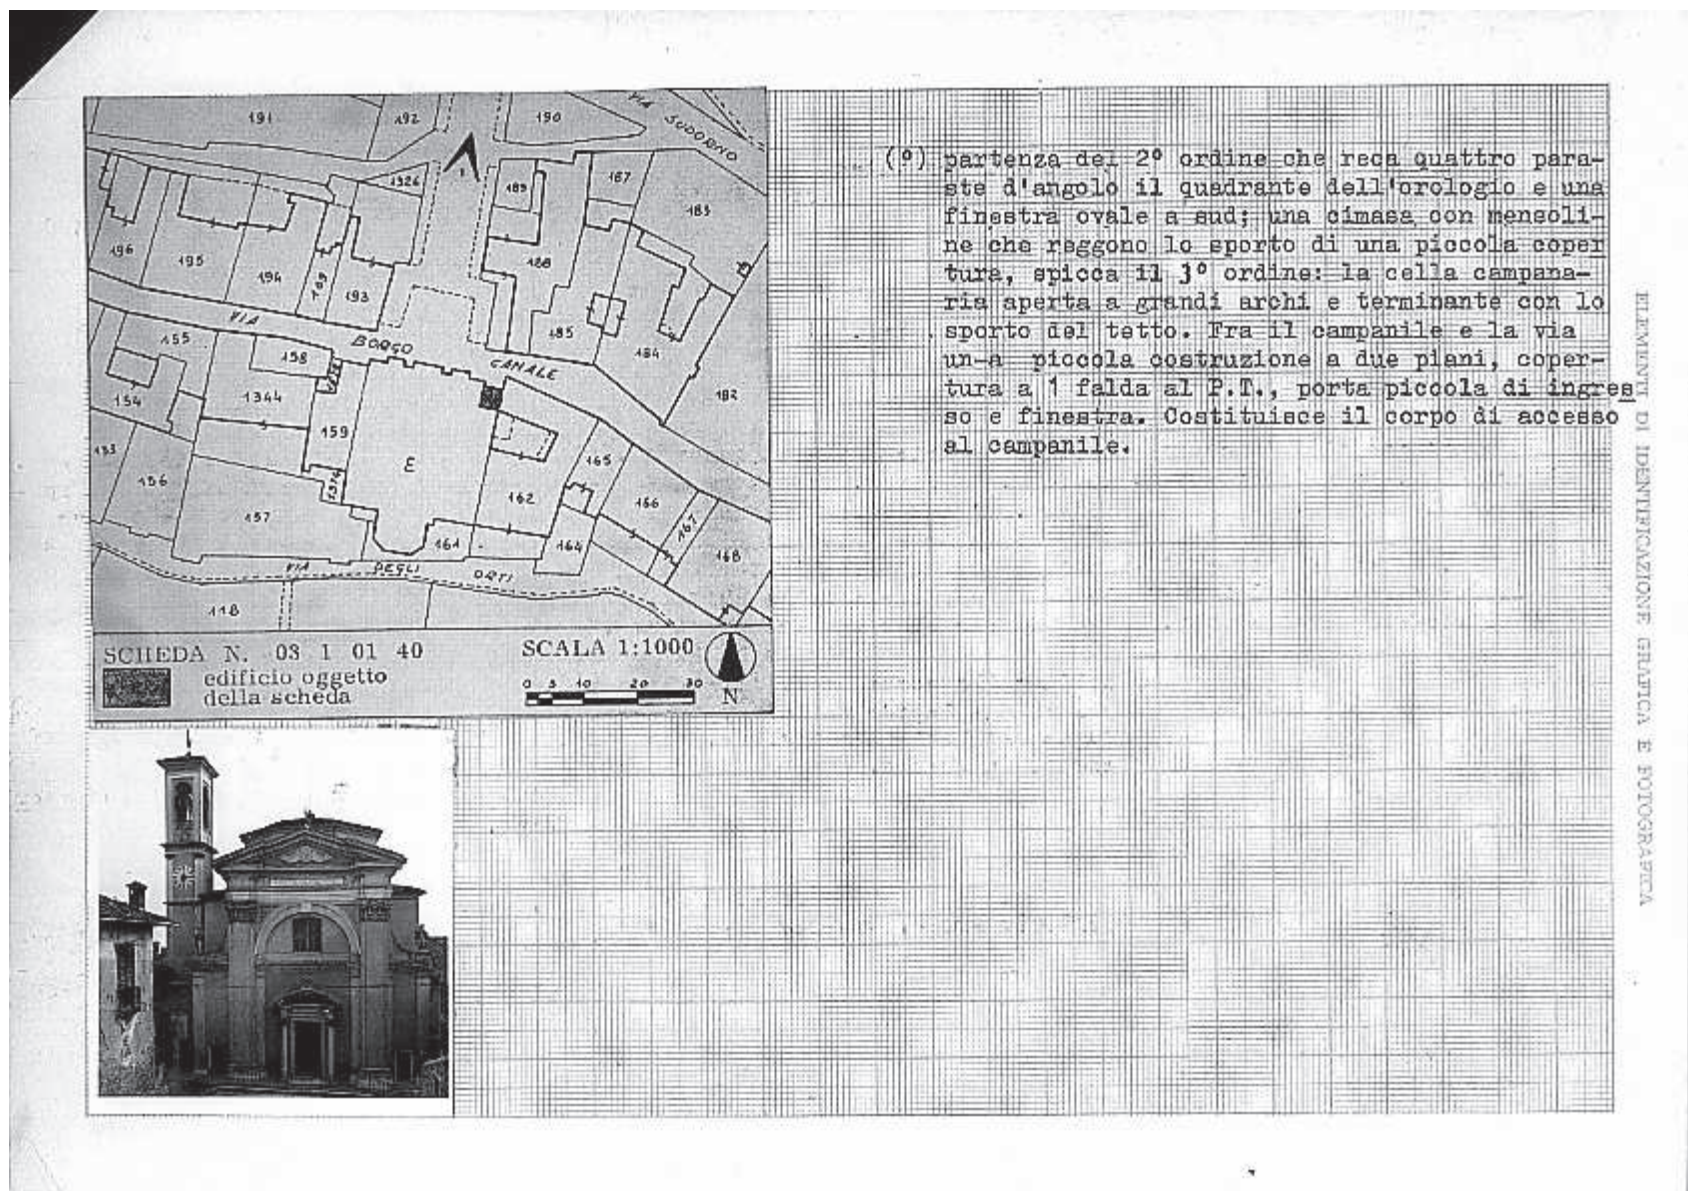
| COMUNE DI BERGAMO | | | | | | | | | | INVENTARIO DEI BENI CULTURALI E AMBIENTALI | | | | | | | | | | MONUMENTI | | | | | | | | | |
|---|--|---|--|---|--|---|--|---|--|---|--|---|--|---|--|---|--|---|--|---|--|---|--|---|--|---|--|---|--|
| EPOCA DI COSTRUZIONE Attorno al 1730 coevo della chiesa di S. Grata inter vites. Arch. Achille Alessandri. | | | | | | | | | | Torre campanaria a pianta quadrata. Altezza m. 32 circa. Copertura a padiglione. E' suddiviso in tre ordini. Il 1° molto alto è privo di elementi architettonici e porta la torre a livello della copertura della chiesa, da qui una semplice cornice segna la (°) | | | | | | | | | | STRUTTURE E MATERIALI Muratura in pietrame. Tetto in legno. Manto in coppi. Fronti intonacati. Capitelli lesene e balaustra della cella campanaria in arenaria. | | | | | | | | | |
| TRASFORMAZIONI Sec. XX prima 1940 applicata una lapide marmorea sul fronte del corpo di accesso verso strada. | | | | | | | | | | CARATTERISTICHE PARTICOLARI Bella la balaustra della cella campanaria. Verso la via una grande lapide marmorea, incorniciata da decorazioni monocrome, ricorda i caduti in guerra. | | | | | | | | | | | | | | | | | | | |
| DOCUMENTI ANESSI v. scheda n. 0310139 | | | | | | | | | | | | | | | | | | | | OSSERVAZIONI Con ogni probabilità il muro orientale nella sua porzione inferiore, utilizza strutture più antiche | | | | | | | | | |

| COMUNE DI BERGAMO | | | | | | | | | | INVENTARIO DEI BENI CULTURALI E AMBIENTALI | | | | | | | | | | MONUMENTI | | | | | | | | | |
|---|--|---|--|---|--|---|--|---|--|---|--|---|--|---|--|---|--|---|--|---|--|---|--|---|--|---|--|---|--|
| PROPRIETARIO ATTUALE | | | | | | | | | | CONTESTO INTERNO ED ESTERNO Piccolo spazio lastricato fra l'edificio e la strada. | | | | | | | | | | PROPOSTE DI RESTAURO Rivedere gli intonaci dell'ultimo ordine. | | | | | | | | | |
