| 1 2 3 4 5 6 7 8 9 | | | | | | | | | 1 2 3 4 5 6 7 8 9 | | | | | | | | | 1 2 3 4 5 6 7 8 9 | | | | | | | | | | | | | | | | | | | | | | | | | | | | | | | | | | | |
|---|--|--|---|--|--|---|--|--|---|--|--|---|--|--|---|--|--|---|--|--|---|--|--|---|--|--|---|--|--|---|--|--|---|--|--|---|--|--|---|--|--|--|--|--|--|--|--|--|--|--|--|--|--|
| COMUNE DI BERGAMO | | | | | | | | | | | | | | | | | | INVENTARIO DEI BENI CULTURALI E AMBIENTALI | | | | | | | | | | | | | | | | | | MONUMENTI | | | | | | | | | | | | | | | | | |
| DENOMINAZIONE Edificio residenziale | | | | | | | | | | | | | | | | | | EPOCA sec.XV-XIX | | | | | | | | | | | | | | | | | | NUMERO SCHEDA | | | | | | | | | | | | | | | | | |
| LOCALITA' Borgo Canale | | | | | | | | | | | | | | | | | | VIA Borgo Canale | | | | | | | | | | | | | | | | | | N. CIV. 16-16A | | | | | | | | | | | | | | | | | |

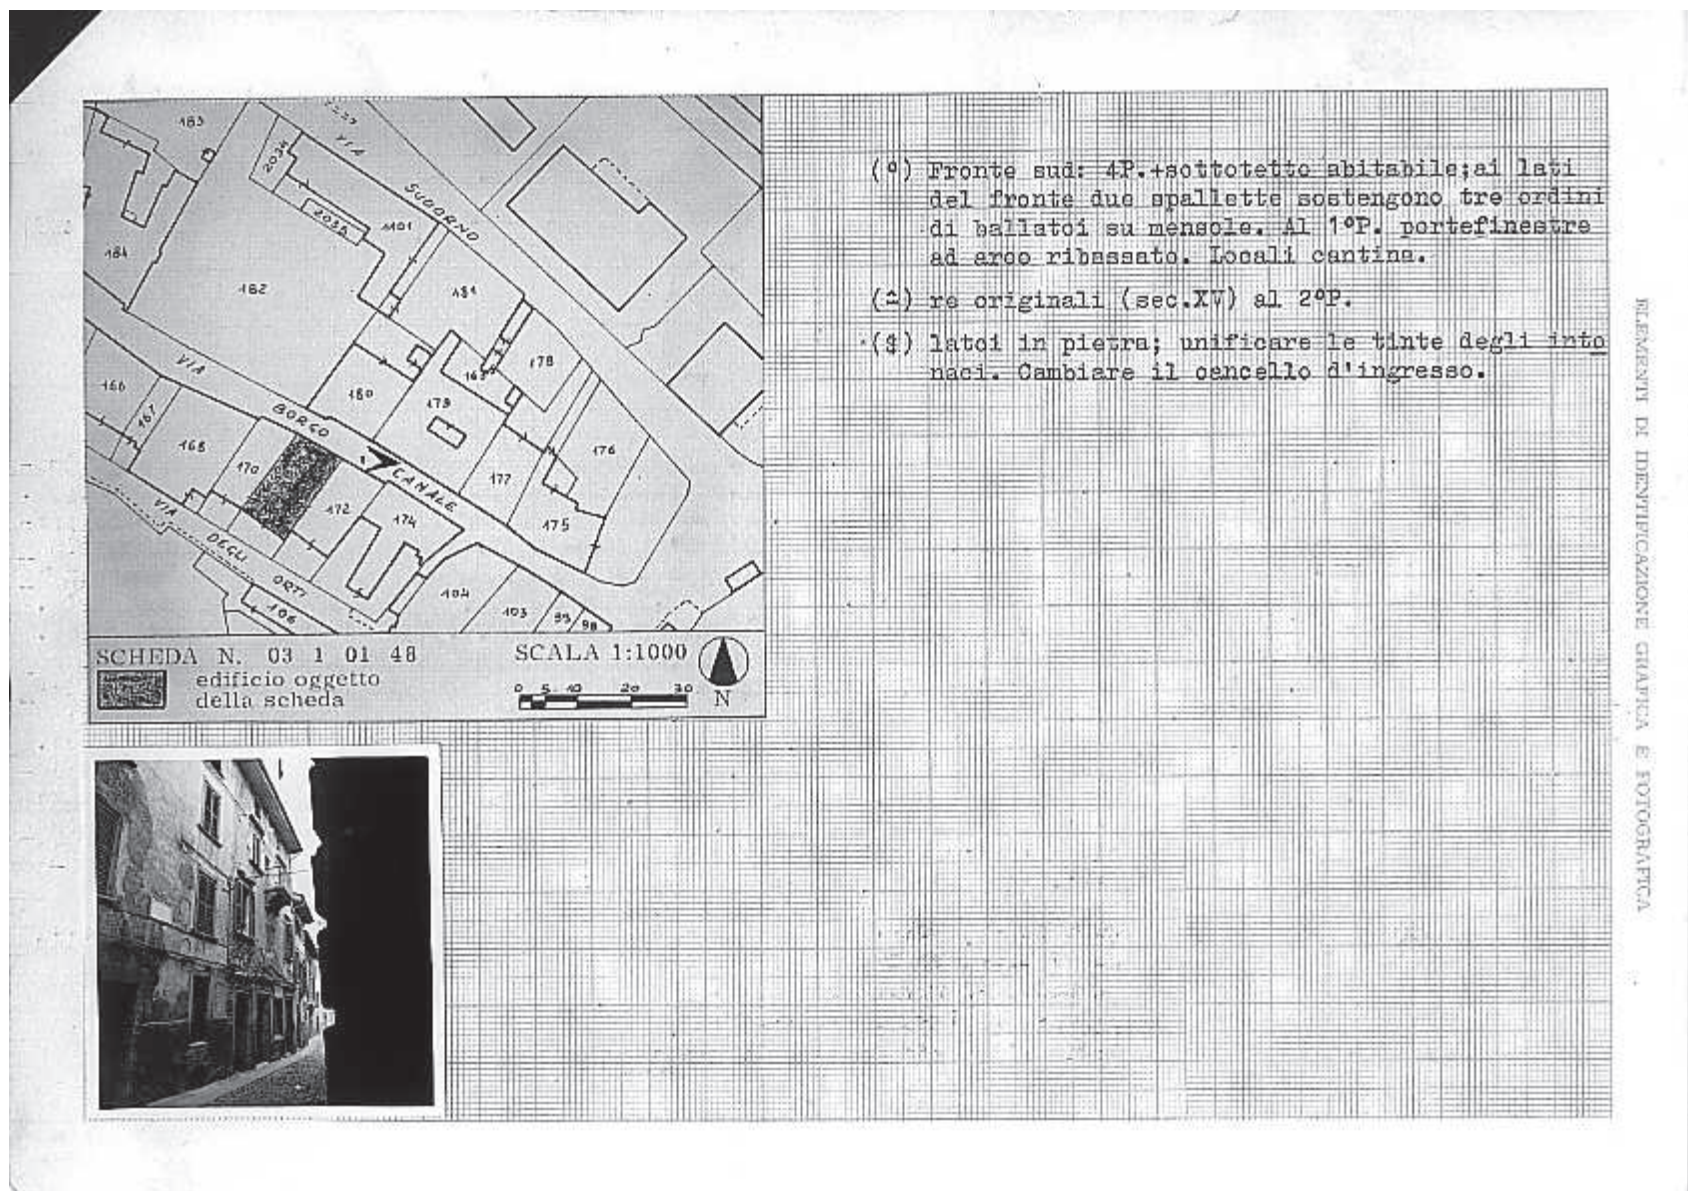
| 1 2 3 4 5 6 7 8 9 | | | | | | | | | 1 2 3 4 5 6 7 8 9 | | | | | | | | | 1 2 3 4 5 6 7 8 9 | | | | | | | | | | | | | | | | | | | | | | | | | | | | | | | | | | | |
|---|--|--|---|--|--|---|--|--|---|--|--|---|--|--|---|--|--|---|--|--|---|--|--|---|--|--|---|--|--|---|--|--|---|--|--|---|--|--|---|--|--|--|--|--|--|--|--|--|--|--|--|--|--|
| EPOCA DI COSTRUZIONE Sec. XV. | | | | | | | | | | | | | | | | | | Edificio in cortina. Pianta rettangolare. Tetto a falda sfalsata. Fronte nord: a filo strada. 3P.+sottotetto abitabile. P.T.: 2 ampi portali d'ingresso rettangolari con grande finestra quadrata (ex vetrina). Zoccolatura. 2°P.: balcone centrale su mensoloni. (°) | | | | | | | | | | | | | | | | | | STRUTTURE E MATERIALI Muratura mista. Tetto e solai in legno. Manto in coppi. Fronti intonacati. Fronte nord: portali, cornici finestre, balcone in arenaria. Fronte sud: ballatoi in cemento, alcuni contorni in arenaria. Al P.T. e al 1°P. intonaco rustico. Scale in pietra e in legno con lucernario in vetro. Pianerottoli pavimentati in cotto. Cortile pavimentato in cemento. Muro di cinta in pietrame. | | | | | | | | | | | | | | | | | |
| BIBLIOGRAFIA | | | | | | | | | | | | | | | | | | Di dove proteggere il contesto interno <input checked="" type="checkbox"/> <input type="checkbox"/> /cancello | | | | | | | | | | | | | | | | | | OSSERVAZIONI Alcune forti lesioni nelle murature del fronte nord. | | | | | | | | | | | | | | | | | |

| 1 2 3 4 5 6 7 8 9 | | | | | | | | | 1 2 3 4 5 6 7 8 9 | | | | | | | | | 1 2 3 4 5 6 7 8 9 | | | | | | | | | | | | | | | | | | | | | | | | | | | | | | | | | | | |
|---|--|--|---|--|--|---|--|--|---|--|--|---|--|--|---|--|--|---|--|--|---|--|--|---|--|--|---|--|--|---|--|--|---|--|--|---|--|--|---|--|--|--|--|--|--|--|--|--|--|--|--|--|--|
| TRASFORMAZIONI Ristrutturato nel XIX sec. (creati i ballatoi sul fronte sud e il sottotetto attuale sul fronte nord). In epoca più recente rifatti i contorni della bottega, i ballatoi del fronte sud, il muro di cinta. Aperta nuova finestra al 2°P. fronte sud. Rinforzata la piana del balcone sul fronte nord. | | | | | | | | | | | | | | | | | | CARATTERISTICHE PARTICOLARI Fronte nord: rigida composizione simmetrica della facciata. P.T. serie continua di aperture. Ampi contorni alle aperture. Balcone su 3 mensole finemente lavorate. Tracce di intonaci antichi. Fronte sud: 3°P. aperture con alta architrave. Gli stipiti in arenaria del cancello sono materiale di recupero. Tracce di aperture (°) | | | | | | | | | | | | | | | | | | PROPOSTE DI RESTAURO Reintonacare. Revisionare le parti in arenaria. Demolire il sottotetto. Sul fronte sud chiudere le nuove aperture, rifare i ballatoi. | | | | | | | | | | | | | | | | | |
