| COMUNE DI BERGAMO | | | | | | | | | | INVENTARIO DEI BENI CULTURALI E AMBIENTALI | | | | | | | | | | MONUMENTI | | | | | | | | | |
| DENOMINAZIONE Edificio residenziale | | | | | | | | | | EPOCA sec. XVIII-XX (prima) | | | | | | | | | | 40) NUMERO SCHEDA | | | | | | | | | |
| LOCALITA' Borgo Canale | | | | | | | | | | VIA Borgo Canale | | | | | | | | | | N. CIV. 6A | | | | | | | | | |

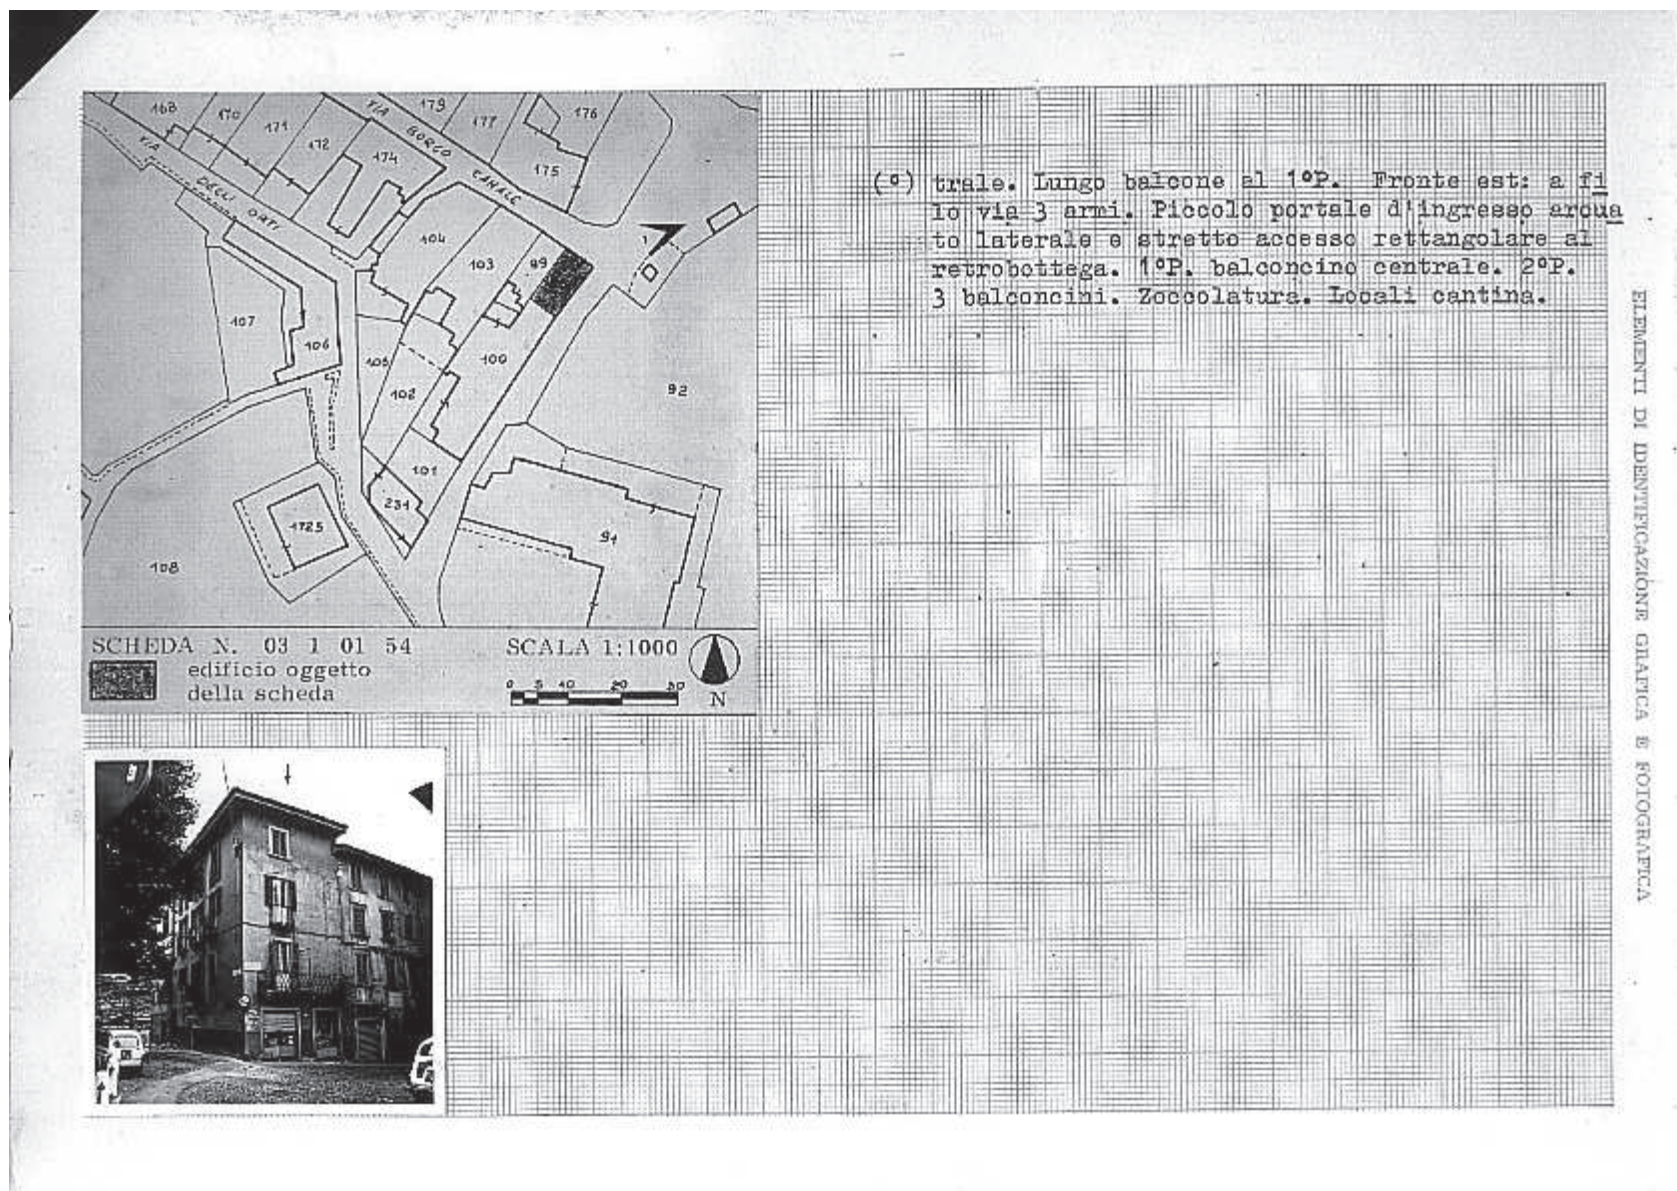
| COMUNE DI BERGAMO | | | | | | | | | | INVENTARIO DEI BENI CULTURALI E AMBIENTALI | | | | | | | | | | MONUMENTI | | | | | | | | | |
|---|--|--|--|--|--|--|--|--|--|---|--|--|--|--|--|--|--|--|--|---|--|--|--|--|--|--|--|--|--|
| EPOCA DI COSTRUZIONE Sec. XVIII. | | | | | | | | | | Edificio a testata di cortina, ad angolo tra due strade. Pianta rettangolare. 4 piani. Tetto a mezzo padiglione. | | | | | | | | | | STRUTTURE E MATERIALI Muratura mista. Solai e tetto in legno. Manto in coppi. | | | | | | | | | |
| TRASFORMAZIONI Revisione all'inizio del XX sec. | | | | | | | | | | Fronte nord: a filo via Borgo Canale; P.T. negozio con 2 ampie aperture rettangolari. Ai piani superiori una sola finestra per piano in posizione cen(°) | | | | | | | | | | Fronti intonacate. Zoccolatura in cemento rustico. Contorni aperture e piani dei balconi in arenaria. Ringhiere in ferro. 2 ballatoi in cemento. Negozi con saracinesche avvolgibili. | | | | | | | | | |
| | | | | | | | | | | CARATTERISTICHE PARTICOLARI Il fronte nord è caratterizzato dalla disposizione asimmetrica delle aperture. Sul fronte est obliquo sopra il portale d'ingresso. Balconcini con plana sagomata. | | | | | | | | | | | | | | | | | | | |
| BIBLIOGRAFIA | | | | | | | | | | CONTESTO INTERNO ED ESTERNO Stretto vano scale interno. Nel brevisimo androne volte a crociera. | | | | | | | | | | OSSERVAZIONI L'asimmetria del fronte nord era corretta senza dubbio da finte aperture dipinte che davano simmetria all'insieme. | | | | | | | | | |

| COMUNE DI BERGAMO | | | | | | | | | | INVENTARIO DEI BENI CULTURALI E AMBIENTALI | | | | | | | | | | MONUMENTI | | | | | | | | | |
|---|--|--|--|--|--|--|--|--|--|---|--|--|--|--|--|--|--|--|--|---|--|--|--|--|--|--|--|--|--|
| PROPRIETARIO ATTUALE | | | | | | | | | | | | | | | | | | | | PROPOSTE DI RESTAURO Protezione delle parti in arenaria. Eliminare saracinesche. Ripristinare tutti i balconi in pietra. | | | | | | | | | |
