<b>COMUNE DI BERGAMO</b>									<b>INVENTARIO DEI BENI CULTURALI E AMBIENTALI</b>																		<b>SITI</b>																	
DENOMINAZIONE									Vicolo Contradella.																		NUMERO SCHEDA																	
LOCALITÀ									Borgo Canale																																			
CONFINI									A nord i mappali n. 190-191-192-198-; a sud i mappali n. 183-187-188-189-1326-169-194-195-196-1573.																		0 3 1 0 1 6 2																	
CATASTO									Com. cena. Valle d'Astino / fg. 1.																		<input checked="" type="checkbox"/> Urbano <input type="checkbox"/> Rurale <input type="checkbox"/> Naturale									GRADO								
																																				2								
DESCRIZIONE									Percorso pedonale che collega con andamento obliquo via Sudorno con via Borgo Canale, attraverso lo scalone di S. Gottardo all'altezza della seconda balza. Nel primo tratto confina a monte con due spazi verdi pubblici posti ai lati dello scalone di S. Gottardo, indi confina con muri di cinta di orti e giardini. Solo nell'ultimo tratto si inoltra tra le case. Alla svolta si tramuta in rampa gradonata. Nella parte centrale del vicolo si stacca un breve passaggio pianeggiante a fondo c

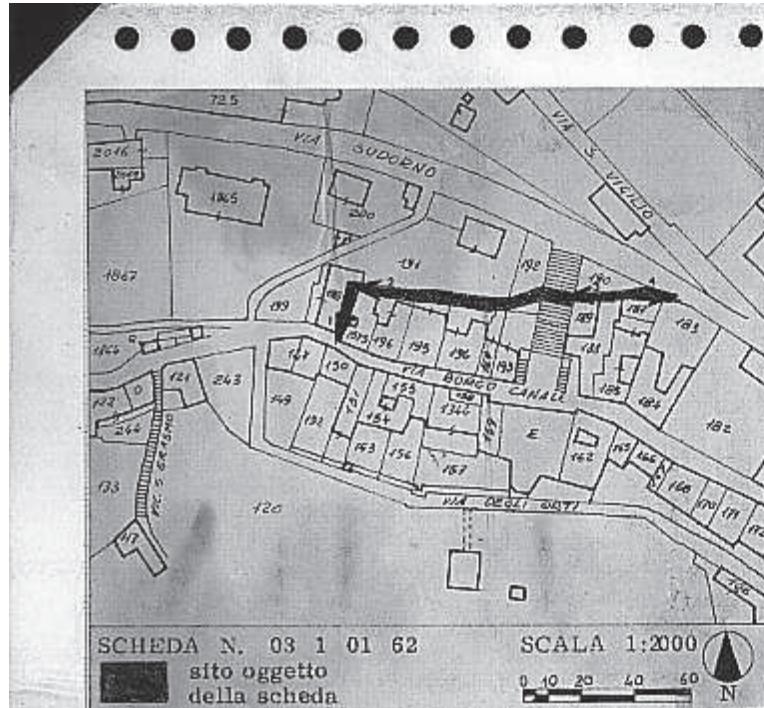
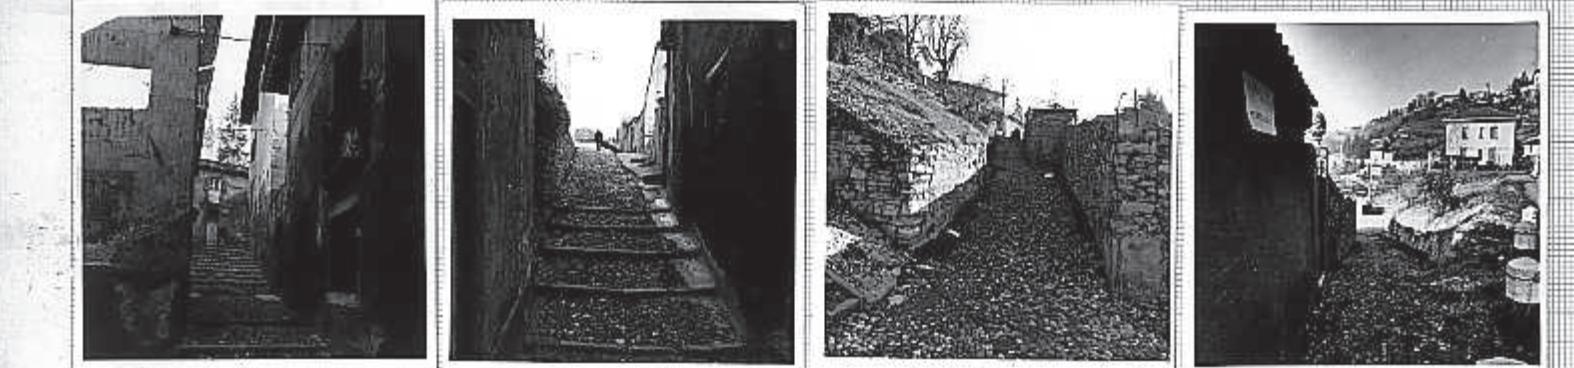
STATO ATTUALE									Il vicolo ha il fondo acciottolato. Nel tratto a rampa gradonata elzate in masselli d'arenaria. Nei muri di cinta e filo del vicolo cieco tracce di aperture molto antiche. Tutti i muri di cinta sono in vietrame a vista; uno intonacato e con cancellata. Paracarri in pietra all'imbocco di via Sudorno.																																			
PROTEZIONE ESISTENTE									D.M. 14/3/67 PRG 1969: N.A. art. 11																		OSSERVAZIONI																	
PROTEZIONE PROPOSTA									PPRG																		L'attuale vicolo era formato (fino al sec.XIX) da 2 tronconi non comunicanti: un tratto partendo da via Borgo Canale terminava nel (°																	
UTILIZZAZIONE PROPOSTA									L'attuale= passaggio pedonale pubblico.																		REDATTA DA																	
BIBLIOGRAFIA									ATEMP pag. 170.																		CONTROLLATA DA									IL 10 OTT. 1974								
DOCUMENTI ANNESSI																											REVISIONATA DA

(\*) vicolo cieco; l'altro tratto che si diramava da via Sudorno scendeva per pochi metri. Il vicolo aveva una continuazione, al di là dell'area Borgo Canale, in un passaggio che conduceva alle mura meridionali, ora inglobato nell'edificio al civico n. 44. Ricomporre il fondo acciottolato della parte mediana.
