| 1 2 3 4 5 6 7 8 9 0 | | | | | | | | | | 1 2 3 4 5 6 7 8 9 0 | | | | | | | | | | 1 2 3 4 5 6 7 8 9 0 | | | | | | | | | | | | | | | | | | | | | | | | | | | | | | | | | | | | | | | | | | | | | | | | | | | | | | | | | | | |
|---|--|--|--|--|--|--|--|--|--|---|--|--|--|--|--|--|--|--|--|---|--|--|--|--|--|--|--|--|--|---|--|--|--|--|--|--|--|--|--|---|--|--|--|--|--|--|--|--|--|---|--|--|--|--|--|--|--|--|--|---|--|--|--|--|--|--|--|--|--|---|--|--|--|--|--|--|--|--|--|
| COMUNE DI BERGAMO | | | | | | | | | | INVENTARIO DEI BENI CULTURALI E AMBIENTALI | | | | | | | | | | MONUMENTI | | | | | | | | | | | | | | | | | | | | | | | | | | | | | | | | | | | | | | | | | | | | | | | | | | | | | | | | | | | |
| DENOMINAZIONE Edificio residenziale | | | | | | | | | | EPOCA sec.XIX-XX(dopo '40) | | | | | | | | | | NUMERO SCHEDA | | | | | | | | | | | | | | | | | | | | | | | | | | | | | | | | | | | | | | | | | | | | | | | | | | | | | | | | | | | |
| LOCALITA' Borgo Canale | | | | | | | | | | VIA S. Vigilio | | | | | | | | | | N. CIV. 1B | | | | | | | | | | | | | | | | | | | | | | | | | | | | | | | | | | | | | | | | | | | | | | | | | | | | | | | | | | | |

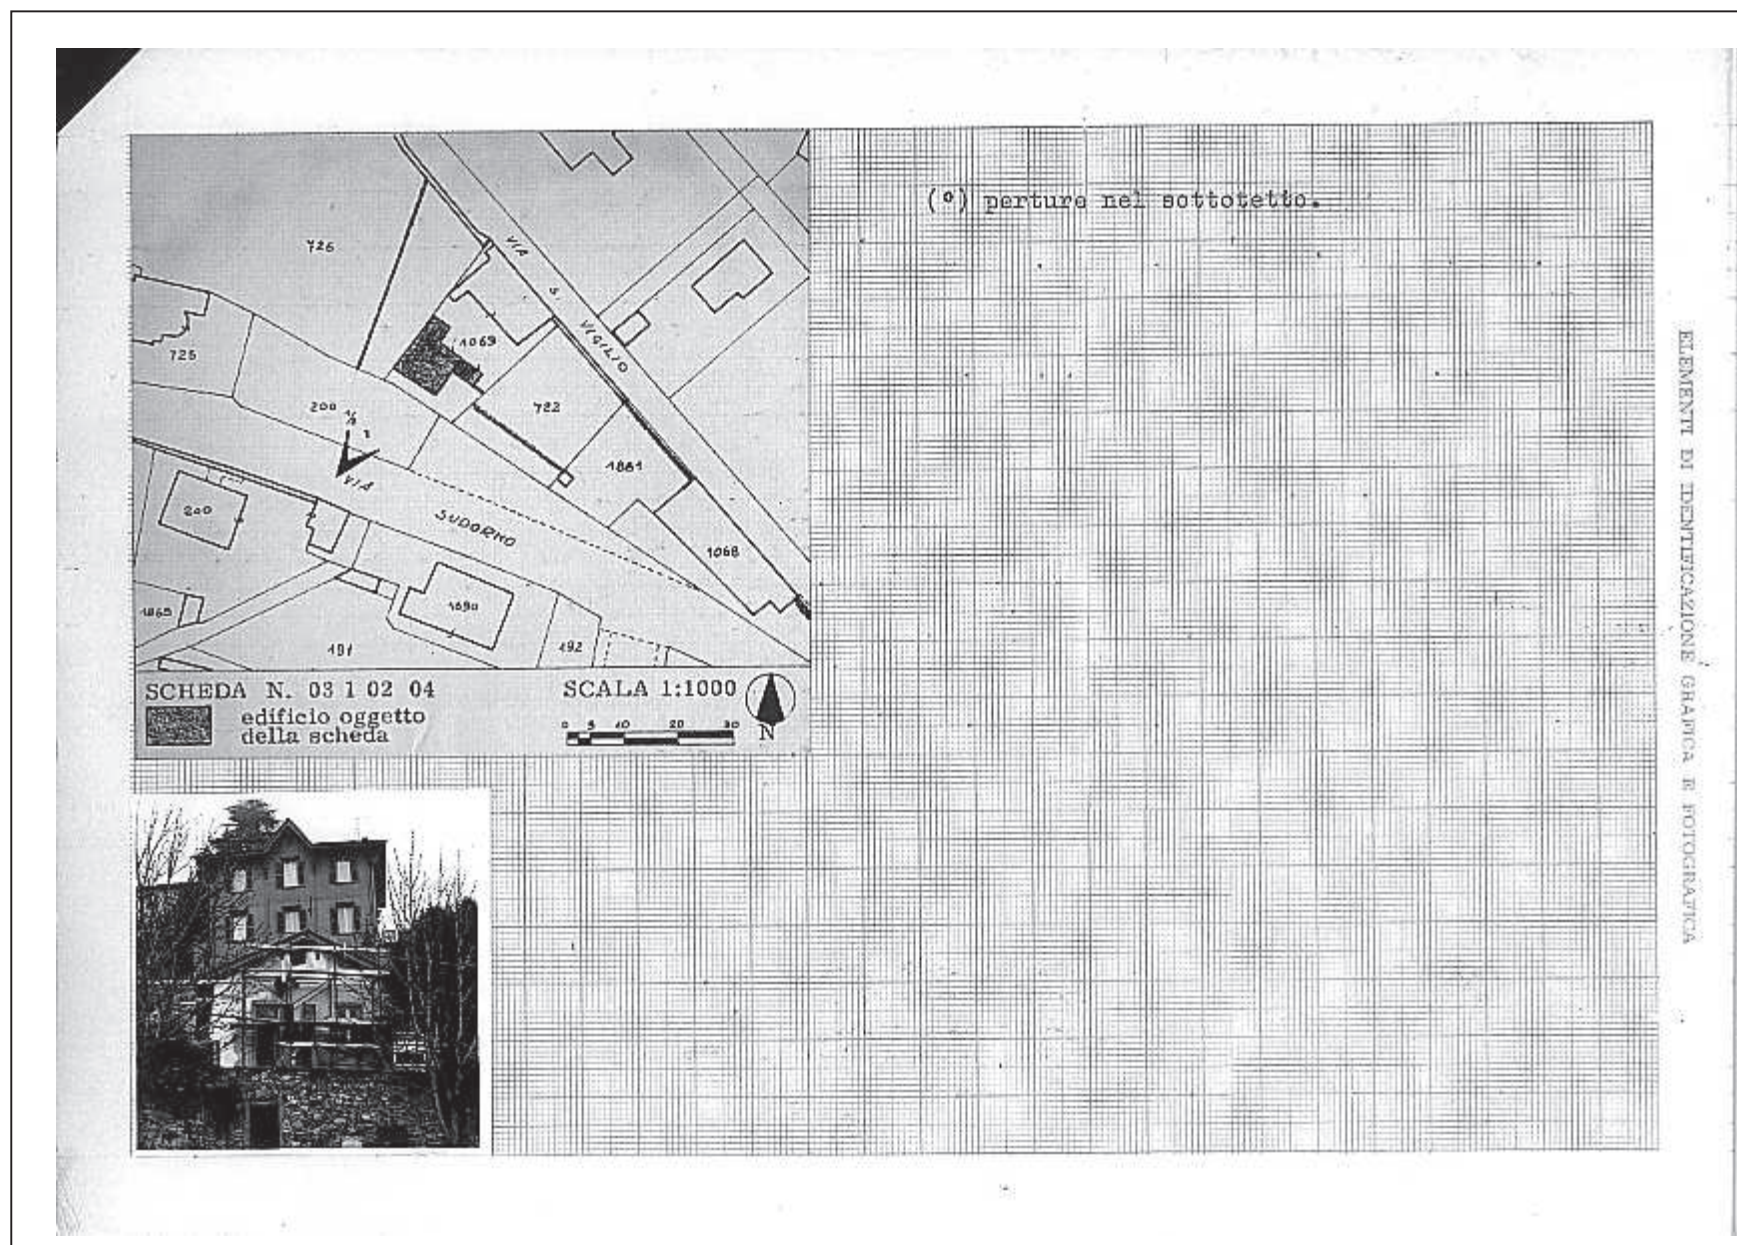
| 1 2 3 4 5 6 7 8 9 0 | | | | | | | | | | 1 2 3 4 5 6 7 8 9 0 | | | | | | | | | | 1 2 3 4 5 6 7 8 9 0 | | | | | | | | | | | | | | | | | | | | | | | | | | | | | | | | | | | | | | | | | | | | | | | | | | | | | | | | | | | |
|---|--|--|--|--|--|--|--|--|--|---|--|--|--|--|--|--|--|--|--|---|--|--|--|--|--|--|--|--|--|---|--|--|--|--|--|--|--|--|--|---|--|--|--|--|--|--|--|--|--|---|--|--|--|--|--|--|--|--|--|---|--|--|--|--|--|--|--|--|--|---|--|--|--|--|--|--|--|--|--|
| EPOCA DI COSTRUZIONE Fine sec. XIX. | | | | | | | | | | Edificio di civile abitazione, isolato, non a filo di strada. Pianta irregolarmente rettangolare. Tetto a più falde e piano. 1P.+sottotetto. Ingresso sul fronte est. Fronte ovest: due finestre inferriate. Fronte sud: un balcone a filo del muro di cinta. Strette a- (°) | | | | | | | | | | STRUTTURE E MATERIALI Muratura in pietrame e mattoni. Tetto in legno. Manto in marsigliesi. Solai in C.A. Fronti in tonacate. Contorni in malta. Portale d'ingresso su via Sudorno a pilastri di granito in arenaria. | | | | | | | | | | | | | | | | | | | | | | | | | | | | | | | | | | | | | | | | | | | | | | | | | | | | | | | | | | | |
| TRASFORMAZIONI 1971 restauro generale e ricostruzione del corpo di fabbrica, addossato al fronte est ad un piano con copertura a terrazza e finestre inferriate. | | | | | | | | | | CARATTERISTICHE PARTICOLARI Gronda con festonatura in legno. Nell'ingresso in via Sudorno una nicchia arcuata. Cancelli in ferro con motivi decorativi. | | | | | | | | | | PROPOSTE DI RESTAURO Revisione degli spazi esterni. | | | | | | | | | | | | | | | | | | | | | | | | | | | | | | | | | | | | | | | | | | | | | | | | | | | | | | | | | | | |
| | | | | | | | | | | CONTESTO INTERNO ED ESTERNO Giardino posto ad una quota più alta della strada. Lungo perigato a filo di confine. Ingresso rettangolare nel muro a monte di via Sudorno. Una rampa di scale conduce al giardino. | | | | | | | | | | L'attuale = residenza. | | | | | | | | | | | | | | | | | | | | | | | | | | | | | | | | | | | | | | | | | | | | | | | | | | | | | | | | | | | |
