| 1 2 3 4 5 6 7 8 9 | | | | | | | | | | 1 2 3 4 5 6 7 8 9 | | | | | | | | | | 1 2 3 4 5 6 7 8 9 | | | | | | | | | |
|---|--|--|--|--|--|--|--|--|--|---|--|--|--|--|--|--|--|--|--|---|--|--|--|--|--|--|--|--|--|
| COMUNE DI BERGAMO | | | | | | | | | | INVENTARIO DEI BENI CULTURALI E AMBIENTALI | | | | | | | | | | MONUMENTI | | | | | | | | | |
| DENOMINAZIONE Chostro del Monastero di S. Gottardo | | | | | | | | | | EPOCA sec.XV-XX (prima '40) | | | | | | | | | | NUMERO SCHEDA | | | | | | | | | |
| LOCALITA' Borgo Canale | | | | | | | | | | VIA Sudorno | | | | | | | | | | N. CIV. 1G | | | | | | | | | |

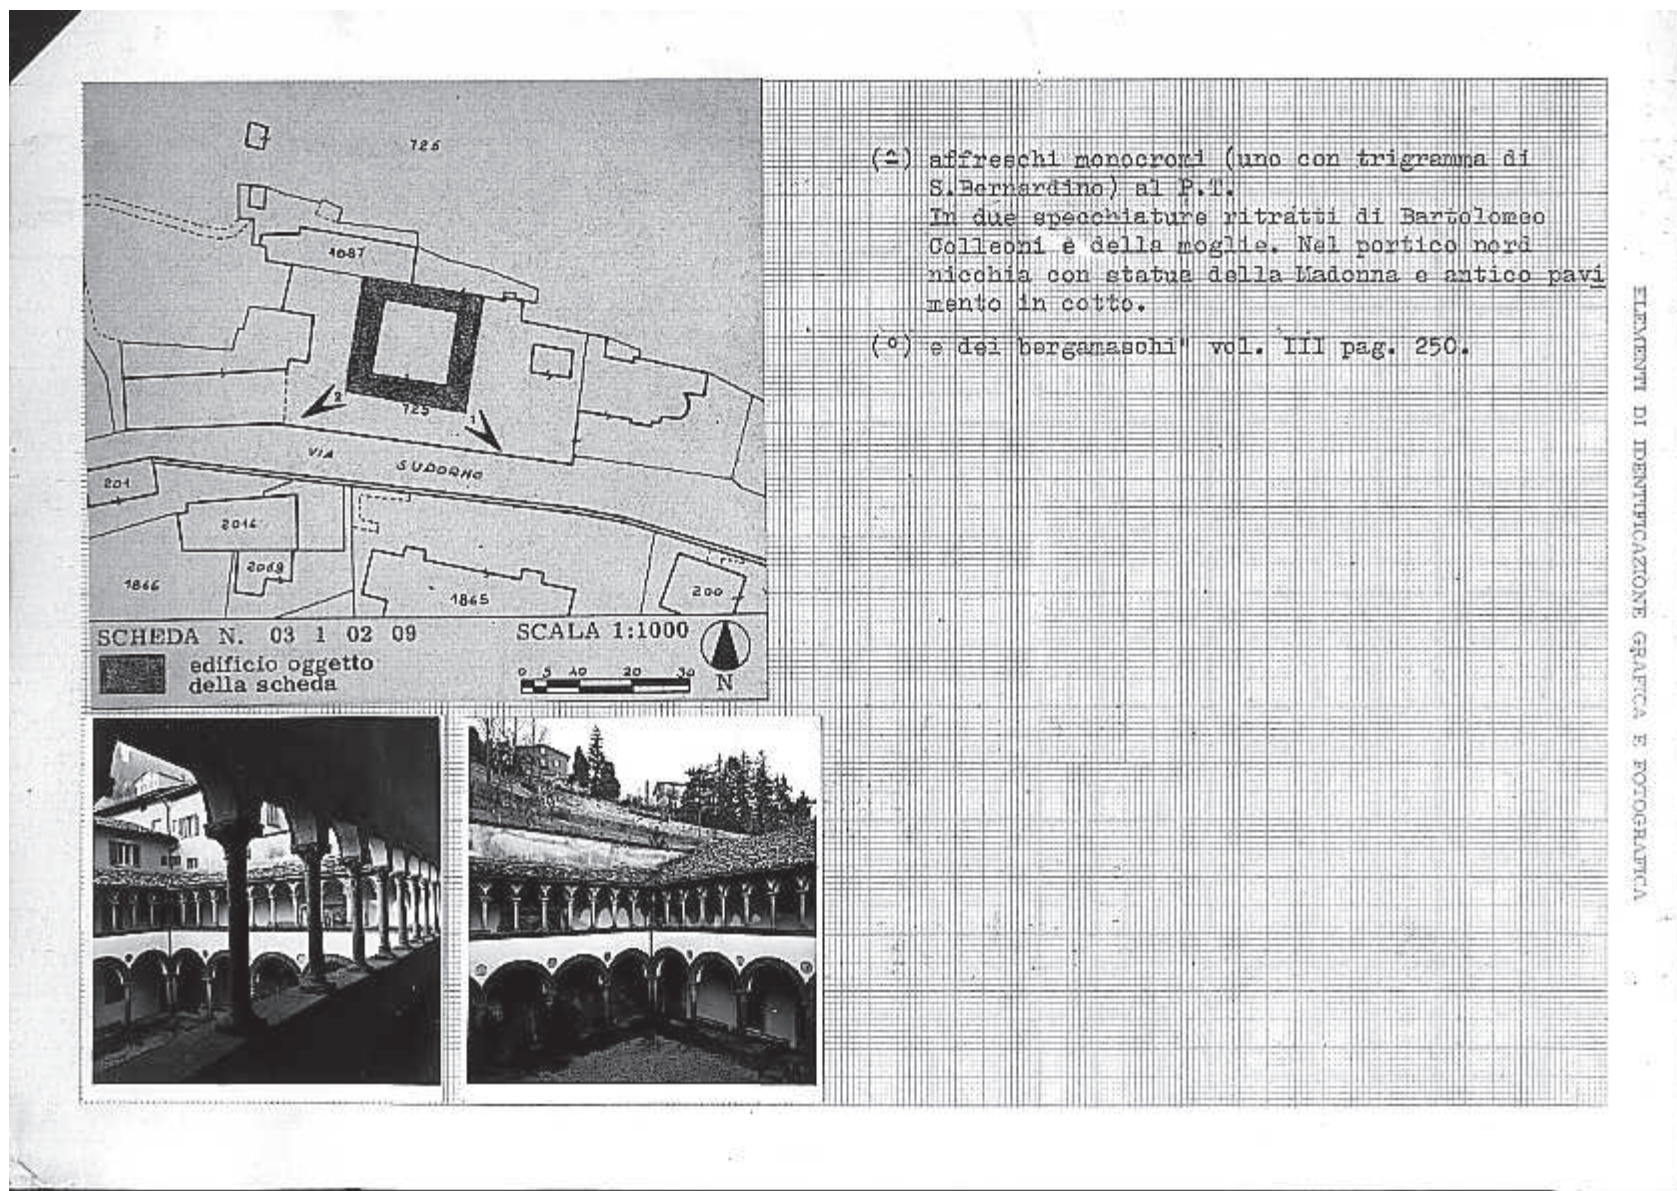
| 1 2 3 4 5 6 7 8 9 | | | | | | | | | | 1 2 3 4 5 6 7 8 9 | | | | | | | | | | 1 2 3 4 5 6 7 8 9 | | | | | | | | | |
|---|--|--|--|--|--|--|--|--|--|---|--|--|--|--|--|--|--|--|--|---|--|--|--|--|--|--|--|--|--|
| EPOCA DI COSTRUZIONE Metà del XV sec. | | | | | | | | | | Chostro a pianta quadrata, ad un ordine di loggiati. Su ogni lato di m.13.50 cinque arcature a pieno centro su colonne poggianti su basso muretto. Soffitto con volta a crociera su peducci. Nelle logge 12 arcate a pieno centro su colonnine. | | | | | | | | | | STRUTTURE E MATERIALI Muratura in pietrame. Tetto in legno. Manto in coppi. Fronti intonacati. Colonne e peducci in arenaria. Decorazioni in cotto. Un lato del portico con serramenti in ferro. Cortile in ghiaia. | | | | | | | | | |
| TRASFORMAZIONI Inizio sec.XX tamponato il lato sud della loggia al 1°P., ricavandone alcune finestre rettangolari. Chiuso con serramenti in ferro il lato sud del portico e posati pavimenti in mattonelle a disegni geometrici. | | | | | | | | | | CARATTERISTICHE PARTICOLARI Decorazioni in cotto profilano le arcature e creano le cornici e la gronda. Le colonnine, in entrambi gli ordini, hanno capitelli composti diversi fra loro e bassi piedestalli. Sul fronte nord al 1°P. colonnine dal fusto più massiccio. Nel muro fra le arcate specchiature circolari con lettere dipinte al 1°P. e con (A). | | | | | | | | | | PROPOSTE DI RESTAURO Restaurare le decorazioni delle specchiature fra le arcate. Demolire la tamponatura nelle arcate del lato sud. | | | | | | | | | |
| PROPRIETARIO ATTUALE | | | | | | | | | | CONTESTO INTERNO ED ESTERNO La parete a nord è formata da un antico muro di contenimento in pietrame a corsi regolari che sovrappanza il tetto del chostro. | | | | | | | | | | UTILIZZAZIONE PROPOSTA L'attuale = chostro. | | | | | | | | | |
