| 1 2 3 4 5 6 7 8 9 | | | | | | | | | 1 2 3 4 5 6 7 8 9 | | | | | | | | | 1 2 3 4 5 6 7 8 9 | | | | | | | | | | | | | | | | | | | | | | | | | | |
|---|--|--|---|--|--|---|--|--|---|--|--|---|--|--|---|--|--|---|--|--|---|--|--|---|--|--|---|--|--|---|--|--|---|--|--|---|--|--|---|--|--|---|--|--|
| COMUNE DI BERGAMO | | | | | | | | | | | | | | | | | | INVENTARIO DEI BENI CULTURALI E AMBIENTALI | | | | | | | | | | | | | | | | | | MONUMENTI | | | | | | | | |
| DENOMINAZIONE Edificio residenziale | | | | | | | | | | | | | | | | | | EPOCA sec.XIX | | | | | | | | | | | | | | | | | | NUMERO SCHEDA | | | | | | | | |
| LOCALITÀ Borgo Canale | | | | | | | | | | | | | | | | | | VIA Sudorno | | | | | | | | | | | | | | | | | | N. CIV. 7 | | | | | | | | |

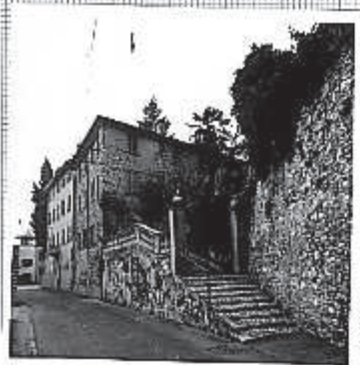
- (\*) scala interno. Sui due fronti ai piani superiori serie continua di finestre rettangolari. Il fronte nord-ovest addossato al colle ha aperture solo al 2°P.
- (-) no lavorato porte al giardino sopraelevato e alle vaste ortaglie.
- (\$) esistente prima dell'attuale.
