| COMUNE DI BERGAMO | | | | | | | | | | INVENTARIO DEI BENI CULTURALI E AMBIENTALI | | | | | | | | | | MONUMENTI | | | | | | | | | |
| DENOMINAZIONE <u>Lavatoio pubblico di Borgo Canale</u> | | | | | | | | | | EPOCA <u>sec.XX (prima 1940)</u> | | | | | | | | | | NUMERO SCHEDA | | | | | | | | | |
| LOCALITÀ <u>Borgo Canale</u> | | | | | | | | | | VIA <u>Borgo Canale</u> | | | | | | | | | | N. CIV. <u>---</u> | | | | | | | | | |

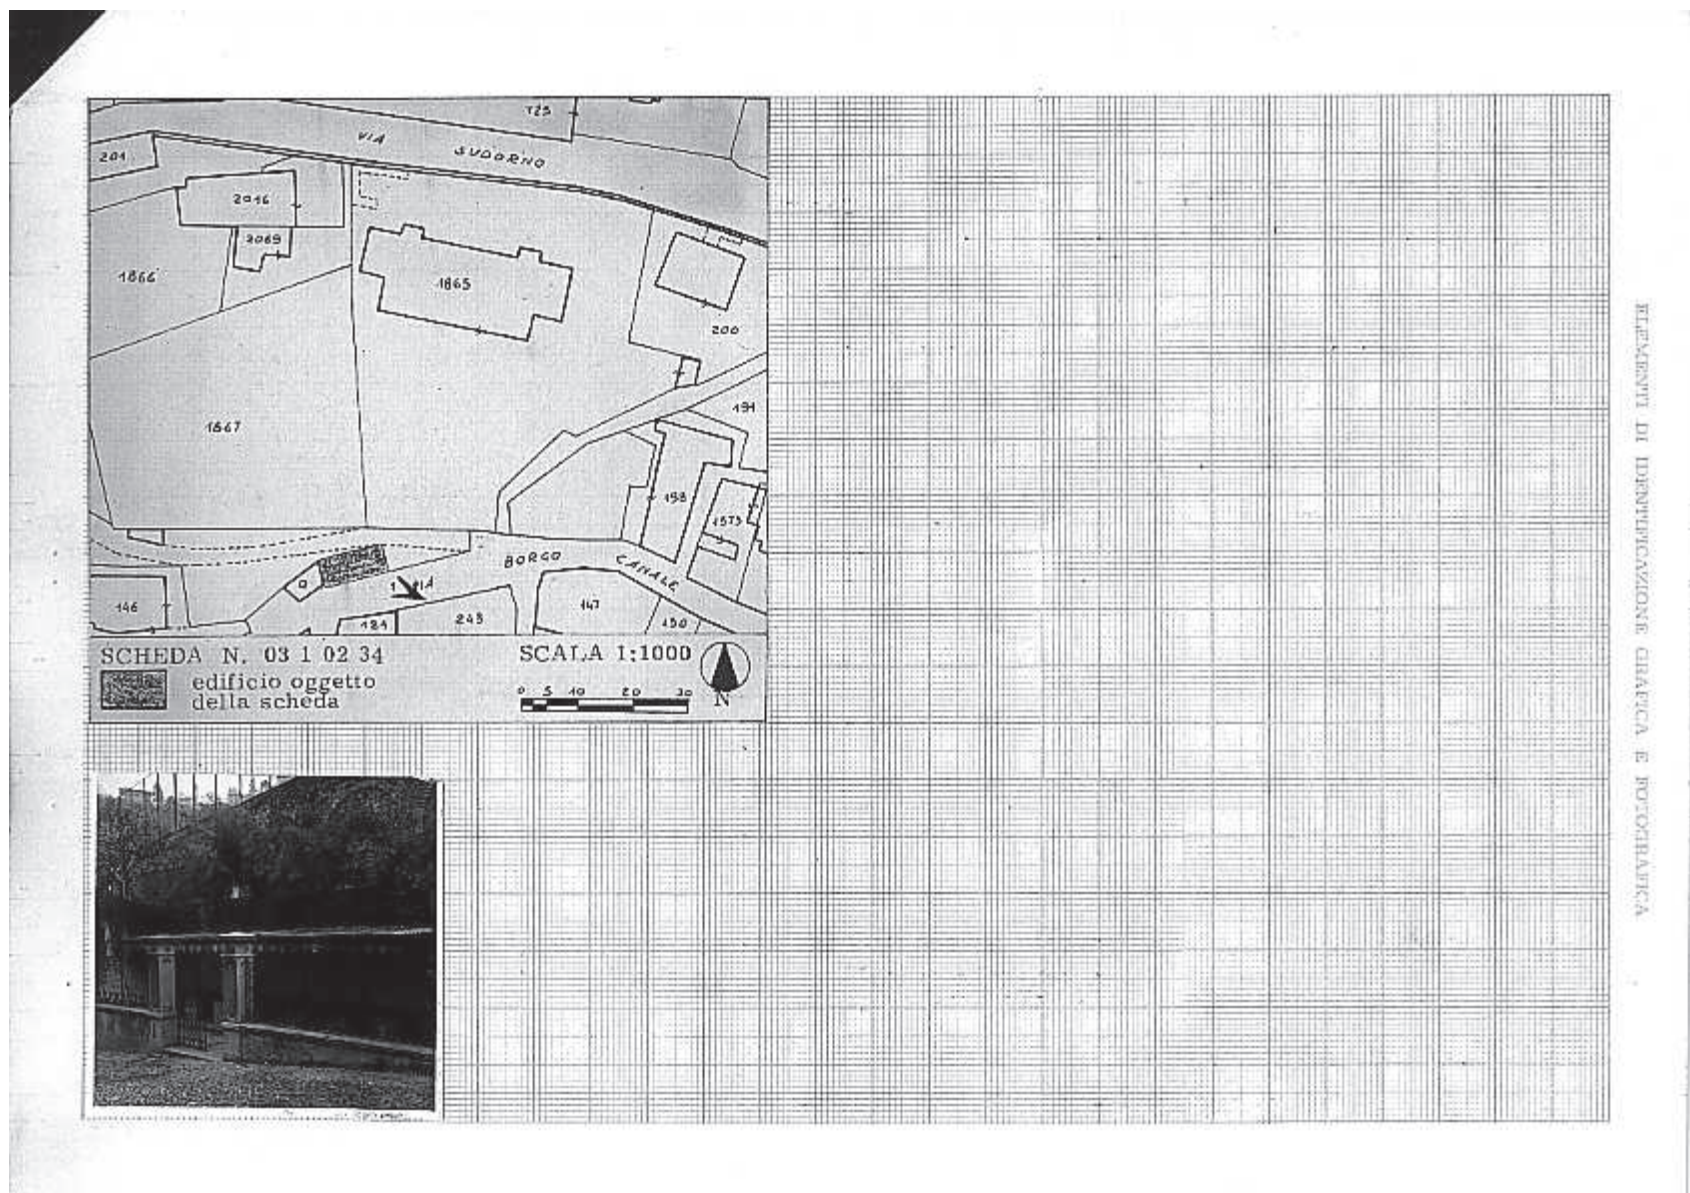
| COMUNE DI BERGAMO | | | | | | | | | | INVENTARIO DEI BENI CULTURALI E AMBIENTALI | | | | | | | | | | MONUMENTI | | | | | | | | | |
|---|--|--|--|--|--|--|--|--|--|---|--|--|--|--|--|--|--|--|--|---|--|--|--|--|--|--|--|--|--|
| EPOCA DI COSTRUZIONE <u>Primi decenni sec.XX.</u> | | | | | | | | | | Spazio rettangolare posto a filo di strada, delimitato a est, nord e ovest da alti muri. Sul lato nord 4 lesene con mensole che reggono un'ampia tettoia. Lavatoio composto da dodici vasche. | | | | | | | | | | STRUTTURE E MATERIALI <u>Muri perimetrali in pietrame intonacati. Tettoia con mensole e travetti in profilati di ferro. Copertura in lamiera ondulata. Paducci delle mensole in arenaria. Pavimento in cemento. Vasche in griglia. Muretto a filo strada intonato con piana e pilastri in griglia. Cancellata in ferro.</u> | | | | | | | | | |
| TRASFORMAZIONI | | | | | | | | | | CARATTERISTICHE PARTICOLARI <u>Tettoia su mensole di ferro lavorate a volute, poggiano su piccoli paducci. Sottogronda in lamiera stampata a fogliame. Nelle vasche piccoli pomoli in ferro lavorati a pigna. Cancellata simmetrica a motivi geometrici-ornamentali. Pilastri leggermente lavorati.</u> | | | | | | | | | | PROPOSTE DI RESTAURO <u>Sistemazione della tettoia. Sostituire lamiera ondulata. Demolire le vasche.</u> | | | | | | | | | |
| PROPRIETARIO ATTUALE | | | | | | | | | | CONTESTO INTERNO ED ESTERNO <u>A filo strada basso muretto con cancellata. In posizione centrale cancellata a due battenti fra alti pilastri.</u> | | | | | | | | | | UTILIZZAZIONE PROPOSTA <u>Area pubblica coperta gioco bambini.</u> | | | | | | | | | |
