| INVENTARIO DEI BENI CULTURALI E AMBIENTALI | | | | | | | | | MONUMENTI | | | | | | | | | | | | | | | | | | | | | | | | | | |
|---|---|---|---|---|---|---|---|---|---|---|---|---|---|---|---|---|---|---|---|---|---|---|---|---|---|---|---|--|--|--|--|--|--|--|--|
| <b>COMUNE DI BERGAMO</b> | | | | | | | | | <b>INVENTARIO DEI BENI CULTURALI E AMBIENTALI</b> | | | | | | | | | <b>MONUMENTI</b> | | | | | | | | | | | | | | | | | |
| DENOMINAZIONE Stongarda di Borgo Canale | | | | | | | | | EPOCA Sec.XIII-XV | | | | | | | | | NUMERO SCHEDA | | | | | | | | | | | | | | | | | |
| LOCALITÀ Borgo Canale | | | | | | | | | VIA Borgo Canale N. civ. 31 | | | | | | | | | | | | | | | | | | | | | | | | | | |

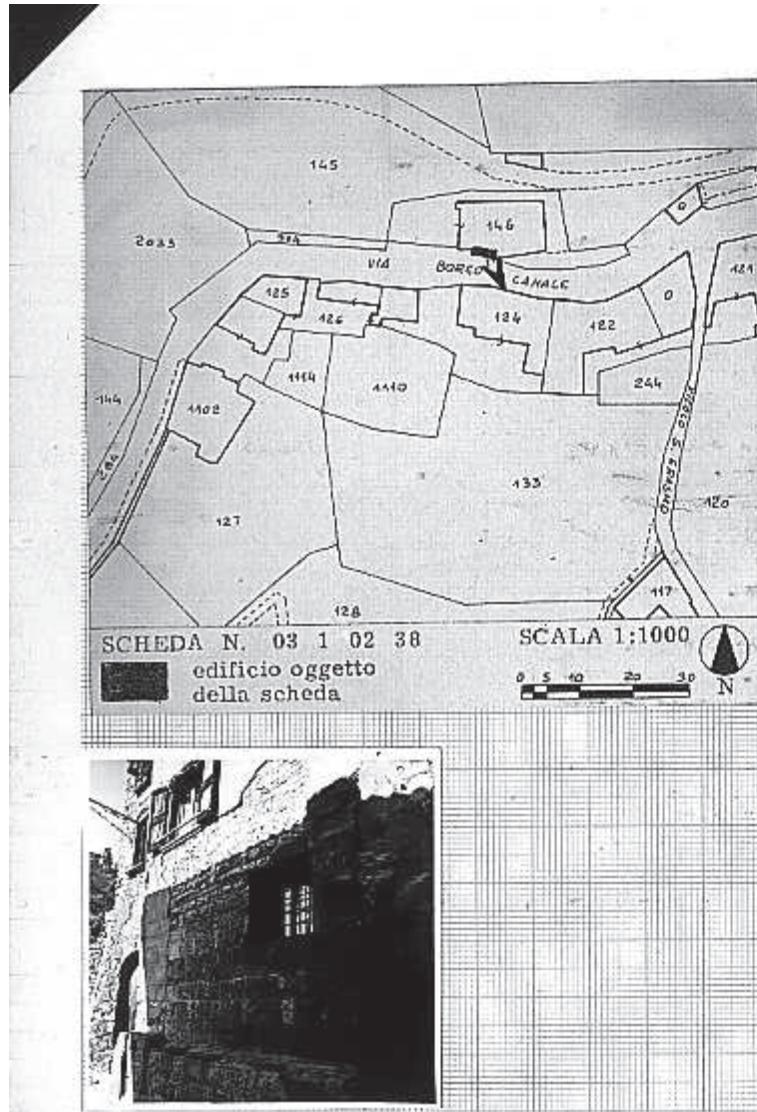
ELEMENTI DI IDENTIFICAZIONE GRAFICA E INFORMATICA

| INVENTARIO DEI BENI CULTURALI E AMBIENTALI | | | | | | | | | MONUMENTI | | | | | | | | | | | | | | | | | | | | | | | | | | |
|---|---|---|---|---|---|---|---|---|---|---|---|---|---|---|---|---|---|---|---|---|---|---|---|---|---|---|---|--|--|--|--|--|--|--|--|
| EPOCA DI COSTRUZIONE 1256. Fatta erigere da Filippo Tommaso d'Asti. | | | | | | | | | Fiancata nord di una porta fortificata (stongarda) è addossata all'edificio al n. civico 31 di cui costituisce parte del muro perimetrale. Alla base due corsi sporgenti di grosse pietre e sovrastante sedile in pietra. A est resti dell'imposta dell'arco. | | | | | | | | | STRUTTURE E MATERIALI Muratura formata da pietre d'arenaria molto regolari e perfettamente squadrate, poste in corsi ordinati. Il basamento in pietre sbizzurate. | | | | | | | | | | | | | | | | | |
| TRASFORMAZIONI Demolita forse nel sec.XV. Nella parte superiore della fiancata ricavata una finestra rettangolare con inferriata. | | | | | | | | | CARATTERISTICHE PARTICOLARI Uno stemma e una lapide scolpiti su due pietre. A ovest base dell'antico stivito del portale con riega; poco distante pietra con antica imbucatura rettangolare della spranga. Stemma triangolare attribuito a Filippo d'Asti. Lapide scolpita a caratteri duecenteschi e corrosa per un terzo. | | | | | | | | | | | | | | | | | | | | | | | | | | |
| Vedi nel retro della scheda elementi di identificazione grafici e fotografici | | | | | | | | | Osservazioni Mancano tracce visibili della porzione sud. Testo della lapide: CUM PHILIPPUS ERAT ASTENSIS (°) | | | | | | | | | | | | | | | | | | | | | | | | | | |

| INVENTARIO DEI BENI CULTURALI E AMBIENTALI | | | | | | | | | MONUMENTI | | | | | | | | | | | | | | | | | | | | | | | | | | |
|---|---|---|---|---|---|---|---|---|---|---|---|---|---|---|---|---|---|---|---|---|---|---|---|---|---|---|---|--|--|--|--|--|--|--|--|
| PROPRIETARIO ATTUALE | | | | | | | | | CONTESTO INTERNO ED ESTERNO A sud via Borgo Canale. | | | | | | | | | PROPOSTA DI RESTAURO Applicare idrorepellenti. Togliere le ultime tracce di intonaco. | | | | | | | | | | | | | | | | | |
