| 1 2 3 4 5 6 7 8 9 | | | | | | | | | 1 2 3 4 5 6 7 8 9 | | | | | | | | | 1 2 3 4 5 6 7 8 9 | | | | | | | | | | | | | | | | | | | | | | | | | | | | | | | | | | | | | | | | | | | | | | | | | | | | | |
|---|--|--|---|--|--|---|--|--|---|--|--|---|--|--|---|--|--|---|--|--|---|--|--|---|--|--|---|--|--|---|--|--|---|--|--|---|--|--|--|--|--|--|--|--|--|--|--|--|--|--|--|--|--|---|--|--|--|--|--|--|--|--|--|--|--|--|--|--|--|--|--|
| <b>COMUNE DI BERGAMO</b> | | | | | | | | | | | | | | | | | | <b>INVENTARIO DEI BENI CULTURALI E AMBIENTALI</b> | | | | | | | | | | | | | | | | | | <b>MONUMENTI</b> | | | | | | | | | | | | | | | | | | | | | | | | | | | | | | | | | | | |
| DENOMINAZIONE <u>Edificio residenziale</u> | | | | | | | | | | | | | | | | | | EPOCA <u>sec. XX (dopo 1940)</u> | | | | | | | | | | | | | | | | | | NUMERO SCHEDA | | | | | | | | | | | | | | | | | | | | | | | | | | | | | | | | | | | |
| LOCALITÀ <u>Borgo Canale</u> | | | | | | | | | | | | | | | | | | VIA <u>Borgo Canale</u> | | | | | | | | | | | | | | | | | | N. CIV. <u>29 B</u> | | | | | | | | | | | | | | | | | | | | | | | | | | | | | | | | | | | |

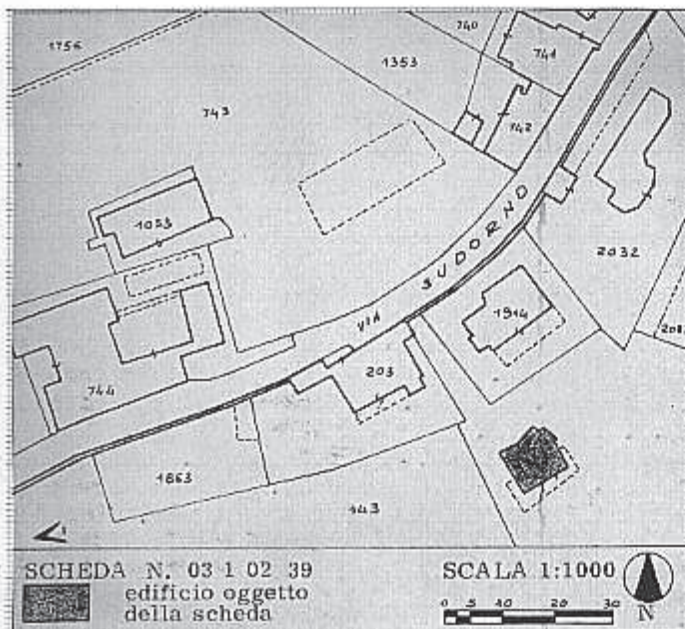
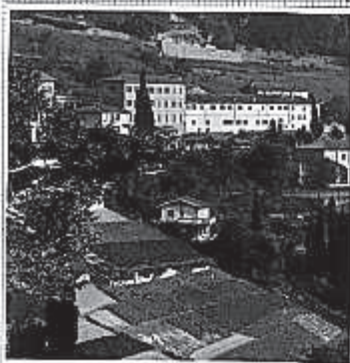
RIEPIANTI DI IDENTIFICAZIONE GRAFICA E FOTOGRAFICA

| 1 2 3 4 5 6 7 8 9 | | | | | | | | | 1 2 3 4 5 6 7 8 9 | | | | | | | | | 1 2 3 4 5 6 7 8 9 | | | | | | | | | | | | | | | | | | | | | | | | | | | | | | | | | | | | | | | | | | | | | | | | | | | | | |
|---|--|--|---|--|--|---|--|--|---|--|--|---|--|--|---|--|--|---|--|--|---|--|--|---|--|--|---|--|--|---|--|--|---|--|--|---|--|--|--|--|--|--|--|--|--|--|--|--|--|--|--|--|--|---|--|--|--|--|--|--|--|--|--|--|--|--|--|--|--|--|--|
| EPOCA DI COSTRUZIONE <u>Sec. XX dopo il 1940.</u> | | | | | | | | | | | | | | | | | | Edificio di civile abitazione isolato. Pianta irregolarmente rettangolare. 2 piani. Tetto a falde. Al P.T. e al 1°P. ampio balcone d'angolo sui fronti sud e ovest. Aperture rettangolari. Ingressi sul fronte est. | | | | | | | | | | | | | | | | | | STRUTTURE E MATERIALI Struttura portante in c.e. Muratura in mattoni e in masselli di pietra a vista. Tetto in legno. Manto in coppi. Fronti parzialmente intonacati. Contorni aperture in lastre di marmo bianco. Ringhiera, balconi e cancello giardino in ferro. Muri a nord del giardino in pietrame parzialmente intonacato. Muri a filo strada in pietrame a vista. Ghiaia in giardino. | | | | | | | | | | | | | | | | | | | | | | | | | | | | | | | | | | | |
| TRASFORMAZIONI | | | | | | | | | | | | | | | | | | CARATTERISTICHE PARTICOLARI Pareti esterne rivestite parzialmente in pietre squadrate e sbazzate. | | | | | | | | | | | | | | | | | | PROPOSTE DI RESTAURO Demolire il piccolo locale dietro l'ingresso su strada. Demolire tettoie in giardino. | | | | | | | | | | | | | | | | | | | | | | | | | | | | | | | | | | | |
| PROPRIETARIO ATTUALE | | | | | | | | | | | | | | | | | | CONTESTO INTERNO ED ESTERNO Attorno all'edificio stretto giardino pianeggiante con alti muri di sostegno a nord. A est un ampio cancello dà su un vicolo che si collega a via Borgo Canale. A sud e est del giardino ampio terreno in forte (0) | | | | | | | | | | | | | | | | | | UTILIZZAZIONE PROPOSTA L'attuale = residenza. | | | | | | | | | | | | | | | | | | | | | | | | | | | | | | | | | | | |

(\*) pendio, non coltivato, con muri di sostegno a filo di strada. Due accessi paralleli alla strada uno dei quali con gradinate. Portale rettangolare con piccolo locale retrostante. Alti cipressi a filo strada.
