| COMUNE DI BERGAMO | | | | | | | | | | INVENTARIO DEI BENI CULTURALI E AMBIENTALI | | | | | | | | | | MONUMENTI | | | | | | | | | | | | | | | | | | | | | | | | | | | | | | | | | | | | | | | | | | | | | | | | | | | | | | | | | | | | | | | | | | | |
| DENOMINAZIONE <u>Edificio residenziale</u> | | | | | | | | | | EPOCA <u>sec. XX (prima 1940)</u> | | | | | | | | | | NUMERO SCHEDA | | | | | | | | | | | | | | | | | | | | | | | | | | | | | | | | | | | | | | | | | | | | | | | | | | | | | | | | | | | | | | | | | | | |
| LOCALITA' <u>Borgo Canale</u> | | | | | | | | | | VIA <u>Borgo Canale</u> | | | | | | | | | | N. CIV. <u>64</u> | | | | | | | | | | | | | | | | | | | | | | | | | | | | | | | | | | | | | | | | | | | | | | | | | | | | | | | | | | | | | | | | | | | |

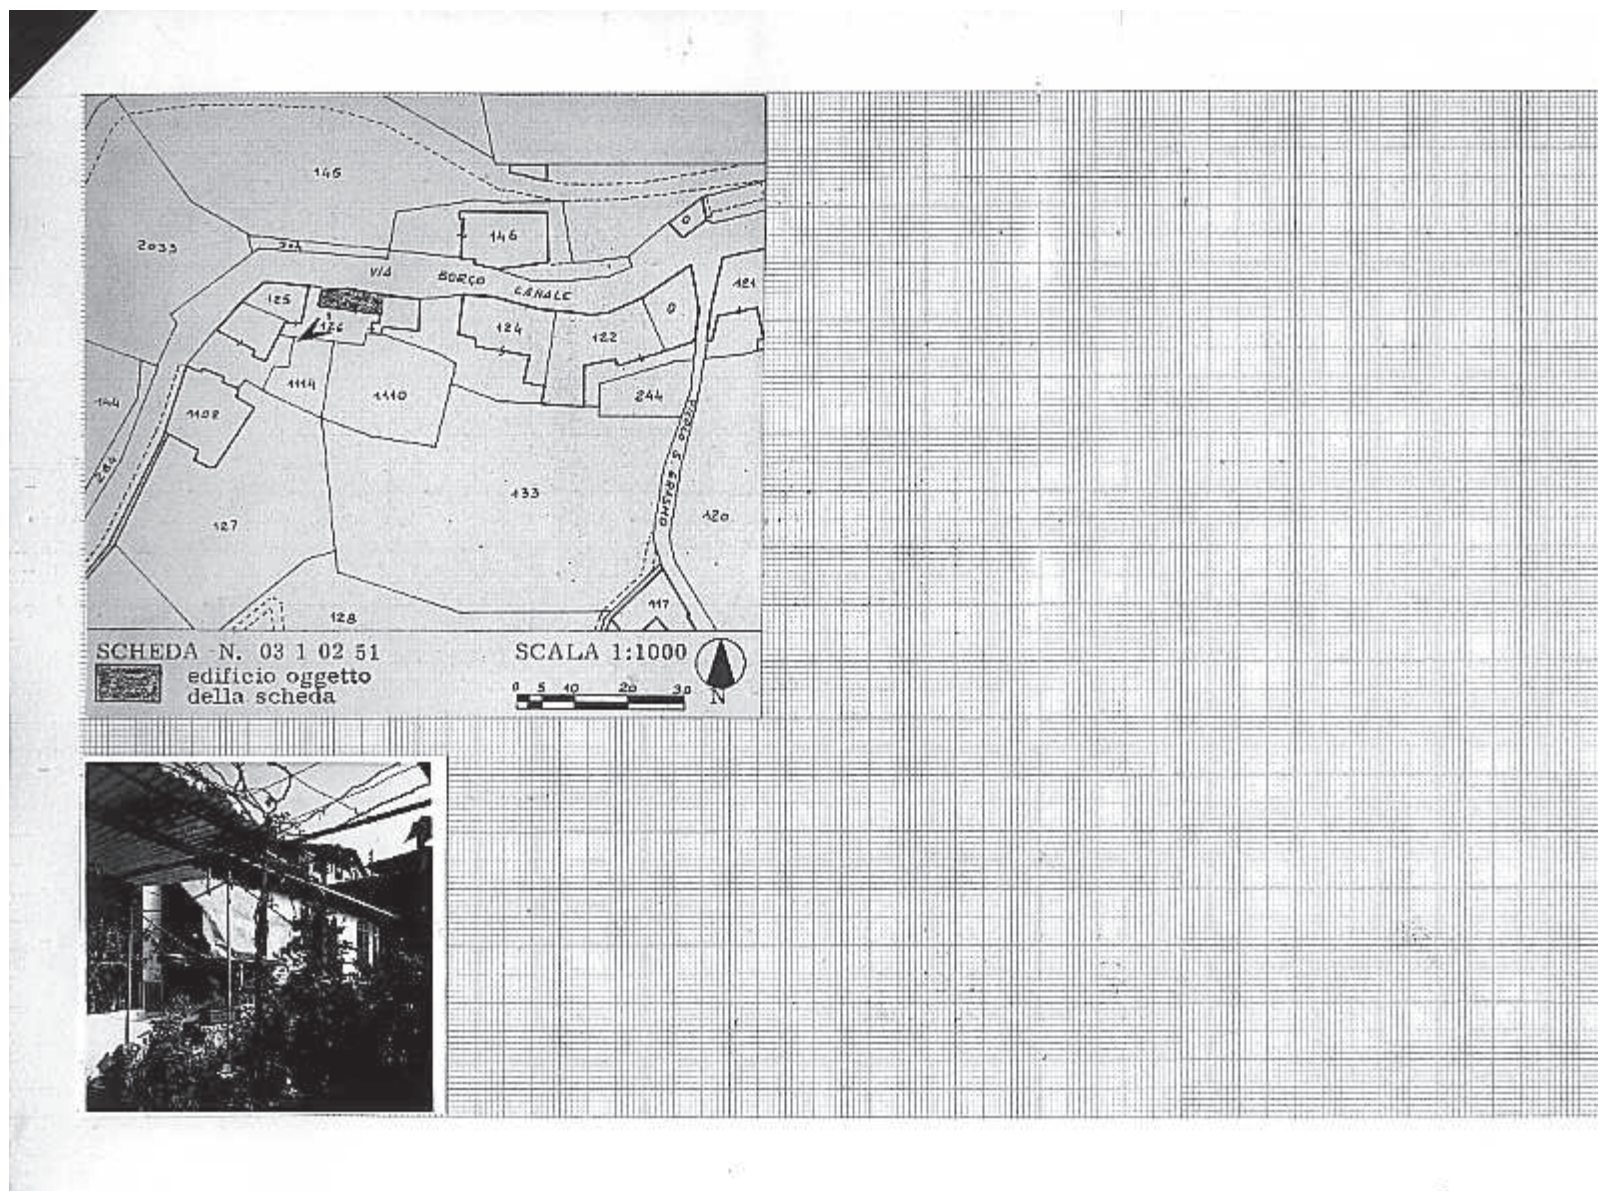
| COMUNE DI BERGAMO | | | | | | | | | | INVENTARIO DEI BENI CULTURALI E AMBIENTALI | | | | | | | | | | MONUMENTI | | | | | | | | | | | | | | | | | | | | | | | | | | | | | | | | | | | | | | | | | | | | | | | | | | | | | | | | | | | | | | | | | | | |
|---|---|---|--|--|--|--|--|--|--|---|---|---|---|--|--|--|--|--|--|---|--|--|---|---|---|---|--|--|--|--|--|--|--|--|--|---|---|---|---|--|--|--|--|--|--|--|--|--|---|---|---|---|--|--|--|--|--|--|--|--|--|---|---|---|---|--|--|--|--|--|--|--|--|--|---|---|---|---|--|--|--|--|--|--|--|--|--|
| EPOCA DI COSTRUZIONE <u>Inizio sec. XX.</u> | | | | | | | | | | Edificio a filo strada addossato ad al-<br>tro corpo di fabbrica. Pianta rettango-<br>lare. Tetto a una falda. Un piano. Por-<br>tico addossato al fronte ovest con<br>ingresso rettangolare nel sottoportico.<br>Sul fronte sud due aperture arcuate e<br>zoccolatura. | | | | | | | | | | STRUTTURE E MATERIALI <u>Muratura mista. Tetto<br/>in legno. Manto in coppi. Fronti in-<br/>tonacati (fronte nord parzialmente).<br/>Zoccolatura in cemento rustico. Gron-<br/>da con perlinatura. Sottoportico pe-<br/>vimentato in mattonelle. Marciapiedi<br/>pavimentato in cemento.</u> | | | | | | | | | | | | | | | | | | | | | | | | | | | | | | | | | | | | | | | | | | | | | | | | | | | | | | | | | | | | | | | | | | | |
| | | | | | | | | | | A filo strada muro senza aperture con<br>andamento rettilineo irregolare. | | | | | | | | | | | | | | | | | | | | | | | | | | | | | | | | | | | | | | | | | | | | | | | | | | | | | | | | | | | | | | | | | | | | | | | | | | | | | |
| | | | | | | | | | | CONTESTO INTERNO ED ESTERNO <u>Addossato al fron-<br/>te ovest portico con due luci e pile-<br/>stro angolare. Piccolo marciapiedi an-<br/>tistante il fronte sud. Una scaletta<br/>comunica col giardino dell'edificio a<br/>ovest.</u> | | | | | | | | | | L'attuale = <u>residenza.</u> | | | | | | | | | | | | | | | | | | | | | | | | | | | | | | | | | | | | | | | | | | | | | | | | | | | | | | | | | | | | | | | | | | | |

| COMUNE DI BERGAMO | | | | | | | | | | INVENTARIO DEI BENI CULTURALI E AMBIENTALI | | | | | | | | | | MONUMENTI | | | | | | | | | | | | | | | | | | | | | | | | | | | | | | | | | | | | | | | | | | | | | | | | | | | | | | | | | | | | | | | | | | | |
|---|---|---|--|--|--|--|--|--|--|---|---|---|---|--|--|--|--|--|--|---|--|--|---|---|---|---|--|--|--|--|--|--|--|--|--|---|---|---|---|--|--|--|--|--|--|--|--|--|---|---|---|---|--|--|--|--|--|--|--|--|--|---|---|---|---|--|--|--|--|--|--|--|--|--|---|---|---|---|--|--|--|--|--|--|--|--|--|
| | | | | | | | | | | | | | | | | | | | | PROPOSTE DI RESTAURO <u>Ristrutturazione ge-<br/>nerale degli esterni.</u> | | | | | | | | | | | | | | | | | | | | | | | | | | | | | | | | | | | | | | | | | | | | | | | | | | | | | | | | | | | | | | | | | | | |
