COMUNE DI BERGAMO									INVENTARIO DEI BENI CULTURALI E AMBIENTALI									MONUMENTI											
DENOMINAZIONE Edificio Residenziale												EPOCA			NUMERO SCHEDA														
LOCALITÀ Castagneta			VIA Castagneta			N. CIV. 15			0			3			2			0			2			0			5		
CATASTO Cens. Castagneta - foglio 5 - Mappale 390, 5479 - 347 a ; 5479						PROPRIETÀ Privata						USO ATTUALE Abitazione																	
STATO DI CONSERVAZIONE		<input checked="" type="checkbox"/> Buono <input type="checkbox"/> Medio <input type="checkbox"/> Cattivo		STRUTTURA PORTANTE		<input checked="" type="checkbox"/> B <input type="checkbox"/> C		PARTI COMPLEMENTARI		<input checked="" type="checkbox"/> B <input type="checkbox"/> C		COPERTURA		<input checked="" type="checkbox"/> B <input type="checkbox"/> C		INTERNO		<input checked="" type="checkbox"/> B <input type="checkbox"/> C		UMIDITÀ		<input type="checkbox"/> A Inesistente <input type="checkbox"/> B Tracce <input checked="" type="checkbox"/> C Rilevante		GRADO

ELEMENTI DI IDENTIFICAZIONE GRAFICA E FOTOGRAFICA

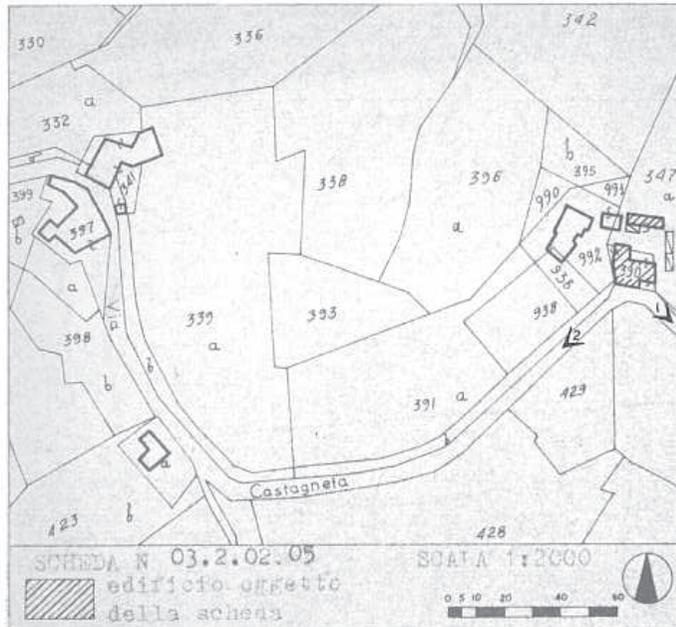
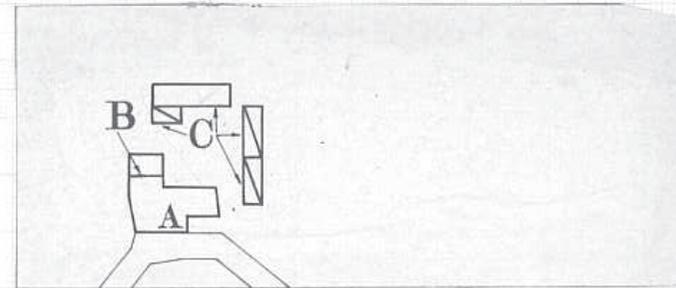
NB = La tettoia che si trova sul 347/a - non è stata censita.

Muri in mattoni - Fronti intonacate																	
												Solai misti - Copertura mista																	
												Manto in coppi																	
												PROPOSTE DI RESTAURO																	
PROPRIETARIO ATTUALE												UTILIZZAZIONE PROPOSTA																	
Donizetti						CONTESTO INTERNO ED ESTERNO						L'attuale = residenziale																	
						Cortile						OSSERVAZIONI																	
BIBLIOGRAFIA												Demolire il corpo di fabbrica e le baracche poste sul mappale N. 347/a.																	
Mappa ottocentesca Castagneta V - A.S.M.																													
DOCUMENTI ANNESSI												REDATTA DA Colmuto Labaa IL																	
Neg. 2.41.11 / 2.55.5						Si deve proteggere il contesto interno <input checked="" type="checkbox"/> SI <input type="checkbox"/> NO						CONTROLLATA DA Istituto per la storia dell'Arte Lombarda IL- 5 GEN. 1973
