| 1 | | | | | | | | | 2 | | | | | | | | | 3 | | | | | | | | | | | | | | | | | | | | | | | |
|---|--|--|---|--|--|---|--|--|---|--|--|---|--|--|---|--|--|---|--|--|---|--|--|---|--|--|---|--|--|---|--|--|---|--|--|---|--|--|---|--|--|
| COMUNE DI BERGAMO | | | | | | | | | INVENTARIO DEI BENI CULTURALI E AMBIENTALI | | | | | | | | | MONUMENTI | | | | | | | | | | | | | | | | | | | | | | | |
| DENOMINAZIONE Cascina | | | | | | | | | EPOCA Sec. XVIII (?) | | | | | | | | | NUMERO SCHEDA | | | | | | | | | | | | | | | | | | | | | | | |
| LOCALITÀ VIA Valverde | | | | | | | | | N. CIV. 21 | | | | | | | | | 0 3 2 0 2 2 2 | | | | | | | | | | | | | | | | | | | | | | | |

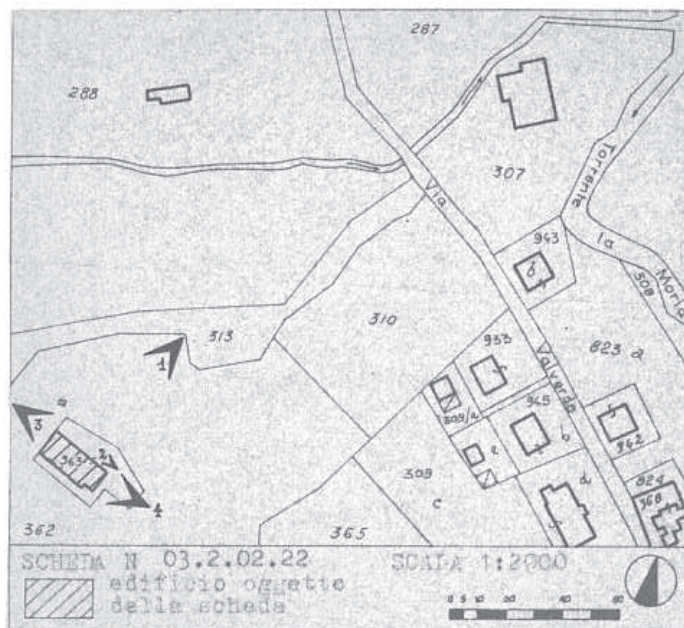
NB = la costruzione sul mappale 362 non è stata accertata

| 1 | | | | | | | | | 2 | | | | | | | | | 3 | | | | | | | | | | | | | | | | | | | | | | | |
|---|--|--|---|--|--|---|--|--|---|--|--|---|--|--|---|--|--|---|--|--|---|--|--|---|--|--|---|--|--|---|--|--|---|--|--|---|--|--|---|--|--|
| BIBLIOGRAFIA | | | | | | | | | Manca di collegamenti con le strade vicine | | | | | | | | | Demolire baracca sul mappale 362 | | | | | | | | | | | | | | | | | | | | | | | |

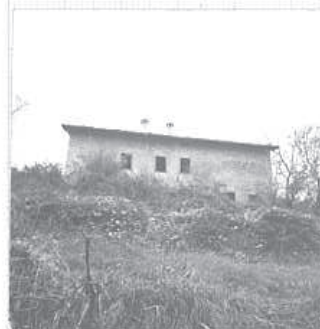
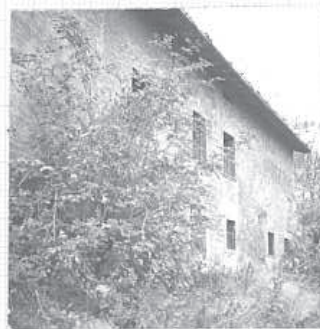
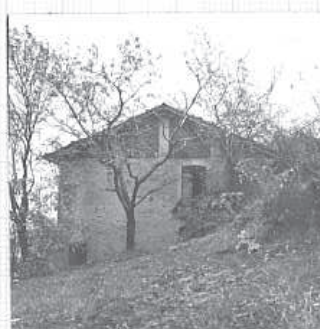
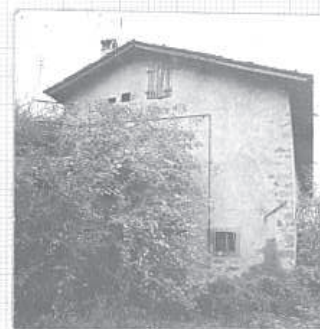
ELEMENTI DI IDENTIFICAZIONE GRAFICA E FOTOGRAFICA

| 1 | | | | | | | | | 2 | | | | | | | | | 3 | | | | | | | | | | | | | | | | | | | | | | | |
|---|--|--|---|--|--|---|--|--|---|--|--|---|--|--|---|--|--|---|--|--|---|--|--|---|--|--|---|--|--|---|--|--|---|--|--|---|--|--|---|--|--|
| | | | | | | | | | Edificio immerso nel bosco | | | | | | | | | Edificio in completo abbandono | | | | | | | | | | | | | | | | | | | | | | | |

| 1 | | | | | | | | | 2 | | | | | | | | | 3 | | | | | | | | | | | | | | | | | | | | | | | |
|---|--|--|---|--|--|---|--|--|---|--|--|---|--|--|---|--|--|---|--|--|---|--|--|---|--|--|---|--|--|---|--|--|---|--|--|---|--|--|---|--|--|
| | | | | | | | | | | | | | | | | | | Risanamento conservativo del complesso. | | | | | | | | | | | | | | | | | | | | | | | |
