COMUNE DI BERGAMO									INVENTARIO DEI BENI CULTURALI E AMBIENTALI									MONUMENTI											
DENOMINAZIONE <b>Edificio Rurale</b>																		EPOCA <b>XVI Secolo (?)</b>			MONUMENTI								
LOCALITÀ <b>Valverde</b>																		VIA <b>Valverde</b>			NUMERO SCHEDA								
CATASTO <b>Cens. Castagneta - foglio 5 - Mappale 366 - Partita 16659</b>																		N. CIV. <b>19</b>			<b>0320231</b>								
PROPRIETÀ <b>Privata</b>						USO ATTUALE <b>Abitazione e rustico</b>																							
STATO DI CONSERVAZIONE			STRUTTURA PORTANTE			PARTI COMPLEMENTARI			COPERTURA			INTERNO			UMIDITÀ			GRADO

ELEMENTI DI IDENTIFICAZIONE GRAFICA E FOTOGRAFICA

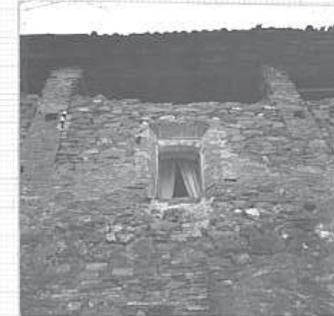
Finestra strombata sul lato Nord (foto 5)																				
																		PROPOSTE DI RESTAURO											
PROPRIETARIO ATTUALE																		UTILIZZAZIONE PROPOSTA											
Cattami																		L'attuale = cascina											
									CONTESTO INTERNO ED ESTERNO									OSSERVAZIONI											
																		Riconsolidamento di tutto l'edificio											
																		Urgenti lavori di verifica statica											
BIBLIOGRAFIA																		REDATTA DA <b>Colmuto Labaa</b> IL <b>19.10.1972</b>											
Mappa ottocentesca Castagneta V - A.S.M.																		CONTROLLATA DA <b>Istituto per la storia dell'Arte Lombarda</b> IL <b>5 GEN 1973</b>											
DOCUMENTI ANNESSI <b>Neg. 2.46.6/ 2.49.3 / 2.49.2 / 2.46.4 / 2.46.5 / 2.49.8</b>									Si deve proteggere il contesto interno <b>SI X</b>									REVISIONATA DA <b>Istituto per la storia dell'Arte Lombarda</b> IL <b>2 MAG 1973</b>
