1									2									3																													
COMUNE DI BERGAMO																		INVENTARIO DEI BENI CULTURALI E AMBIENTALI																		MONUMENTI											
DENOMINAZIONE Edificio Residenziale																		EPOCA Sec.XVII(?)–XX; dopo																		1945											
LOCALITÀ via Salita dello Scorzalone																		N. CIV. 15																		NUMERO SCHEDA											
CATASTO Valle D'Astino - foglio 9 - Mappale 783, 790 - Partita 8144, 5679																																				0321104											
PROPRIETÀ Privata																		USO ATTUALE Abitazione																													
STATO DI CONSERVAZIONE			A Buono B Medioore C Cattivo			STRUTTURA PORTANTE			X B C			PARTI COMPLEMENTARI			X B C			COPERTURA			X B C			INTERNO			X B C			UMIDITÀ			A Inesistente B Tracce C Rilevante			X B C			GRADO								
PROTEZIONE ESISTENTE N.A. P.R.G. - Art. 13																																				4

PROTEZIONE PROPOSTA																																															
DATI CRONOLOGICI																		DATI TIPOLOGICI																		DATI TECNICI											
EPOCA DI COSTRUZIONE																		Edificio di civile abitazione																		STRUTTURE E MATERIALI											
Sec. XVII (?)

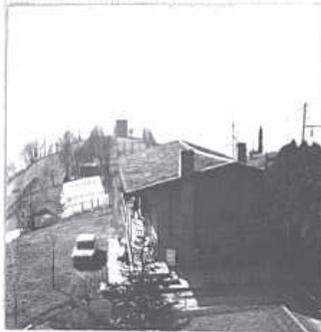
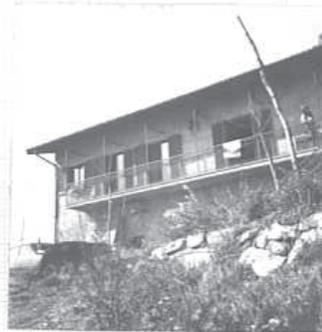
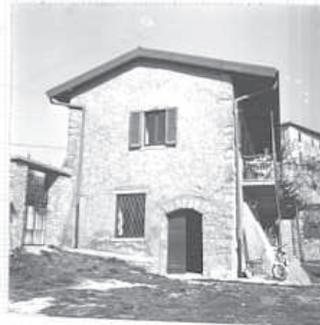
PROPRIETARIO ATTUALE																																				UTILIZZAZIONE PROPOSTA											
Chimeri Paola.																																															
SOTTI Luisa																		CONTESTO INTERNO ED ESTERNO																		OSSERVAZIONI											
																																				Demolire baracche.											
BIBLIOGRAFIA																																															
DOCUMENTI ANNESSI																																				REDATTA DA Colmuto Labaa Il. Genn/1973											
Neg. 2.94.4 / 2.94.5 / 2.94.6																		Si deve proteggere il contesto interno SI NO																		CONTROLLATA DA Istituto per lo studio dell'aria Lombara 2-9 MAG 1973											
Vedi nel retro della scheda elementi di identificazione grafica e fotografica																		Si deve proteggere il contesto esterno X NO																		REVISIONATA DA 2-9 MAG 1973
