| COMUNE DI BERGAMO | | | | | | | | | INVENTARIO DEI BENI CULTURALI E AMBIENTALI | | | | | | | | | MONUMENTI | | | | | | | | | | | | | | | | | | | | | | | |
| DENOMINAZIONE <u>Ristorante Metà Ripa - Villa Angela</u> | | | | | | | | | EPOCA <u>XVIII-XX sec. Dopo 1940</u> | | | | | | | | | NUMERO SCHEDA | | | | | | | | | | | | | | | | | | | | | | | |
| LOCALITÀ <u>S.Vigilio</u> | | | | | | | | | VIA <u>S.Vigilio</u> | | | | | | | | | N. CIV. <u>6-8-8a</u> | | | | | | | | | | | | | | | | | | | | | | | |

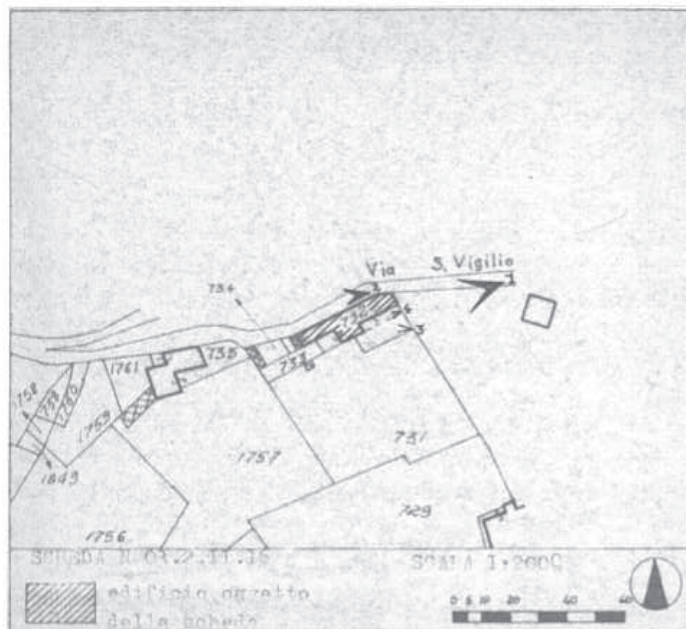
N.B. = Le tettoie sui mappali 731 - 734 non sono ancora state accertate.

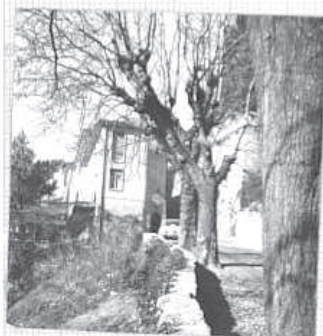
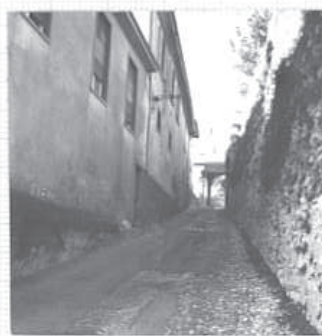
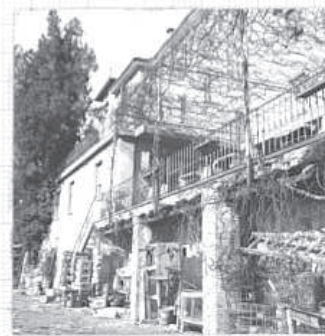
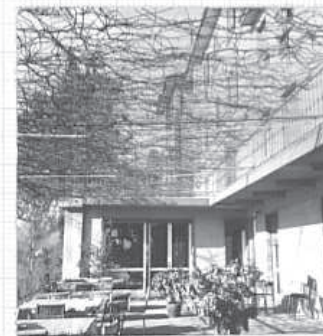
| COMUNE DI BERGAMO | | | | | | | | | INVENTARIO DEI BENI CULTURALI E AMBIENTALI | | | | | | | | | MONUMENTI | | | | | | | | | | | | | | | | | | | | | | | |
|---|--|--|---|--|--|---|--|--|---|--|--|---|--|--|---|--|--|---|--|--|---|--|--|---|--|--|---|--|--|---|--|--|---|--|--|---|--|--|---|--|--|
| EPOCA DI COSTRUZIONE | | | | | | | | | Edificio a filo di strada a pianta irregolarmente rettangolare allungata. Isolato. Terrazze a sud. Altezza di due - tre - quattro piani. Copertura a padiglione. | | | | | | | | | STRUTTURE E MATERIALI | | | | | | | | | | | | | | | | | | | | | | | |
| <u>XVIII Secolo (?)</u> | | | | | | | | | | | | | | | | | | Muri esterni in pietra e mattone intonacati. Solai misti in laterizio e cemento armato. Tetto con orditura in legno. Manto in coppi. Contorni delle aperture in arenaria. | | | | | | | | | | | | | | | | | | | | | | | |
| TRASFORMAZIONI | | | | | | | | | Costruzione antica completamente ristrutturata all'interno nel 1960. All'esterno aggiunto a sud un corpo rettangolare a un piano con coperture piana (terrazza). | | | | | | | | | CARATTERISTICHE PARTICOLARI | | | | | | | | | | | | | | | | | | | | | | | |
| | | | | | | | | | Quattro finestre dipinte e finestrelle quadrate con inferriate, nel fronte su strada. | | | | | | | | | PROPOSTE DI RESTAURO | | | | | | | | | | | | | | | | | | | | | | | |

| COMUNE DI BERGAMO | | | | | | | | | INVENTARIO DEI BENI CULTURALI E AMBIENTALI | | | | | | | | | MONUMENTI | | | | | | | | | | | | | | | | | | | | | | | |
|---|--|--|---|--|--|---|--|--|---|--|--|---|--|--|---|--|--|---|--|--|---|--|--|---|--|--|---|--|--|---|--|--|---|--|--|---|--|--|---|--|--|
| BIBLIOGRAFIA | | | | | | | | | | | | | | | | | | Demolire baracche e tettoie. | | | | | | | | | | | | | | | | | | | | | | | |
