1 2 3 4 5 6 7 8 9									1 2 3 4 5 6 7 8 9									1 2 3 4 5 6 7 8 9																													
<b>COMUNE DI BERGAMO</b>																		<b>INVENTARIO DEI BENI CULTURALI E AMBIENTALI</b>																		<b>MONUMENTI</b>											
DENOMINAZIONE <b>Edifici Residenziali</b>																		EPOCA <b>Sec. XVIII (?)</b>																		NUMERO SCHEDA											
LOCALITA <b>S. Matteo</b>																		VIA <b>S. Matteo alla Benaglia</b>																		*2-4 N. CIV. <b>3-5</b>											
CATASTO <b>Sez. Cens. Valle d'Astino - foglio 12 - Mappali 655, 656 - Partite N.C.E.U. 7880, 7881</b>																																				0 3 2 1 3 0 5											
PROPRIETA <b>Privata</b>																		USO ATTUALE <b>Abitazione</b>																													
STATO DI CONSERVAZIONE			A Buono B Medioero C Cattivo			STRUTTURA PORTANTE			X X C			PARTI COMPLEMENTARI			X X C			COPERTURA			X X C			INTERNO			X X C			UMIDITA			A Inesistente B Tracce C Evidente			X B C			GRADO

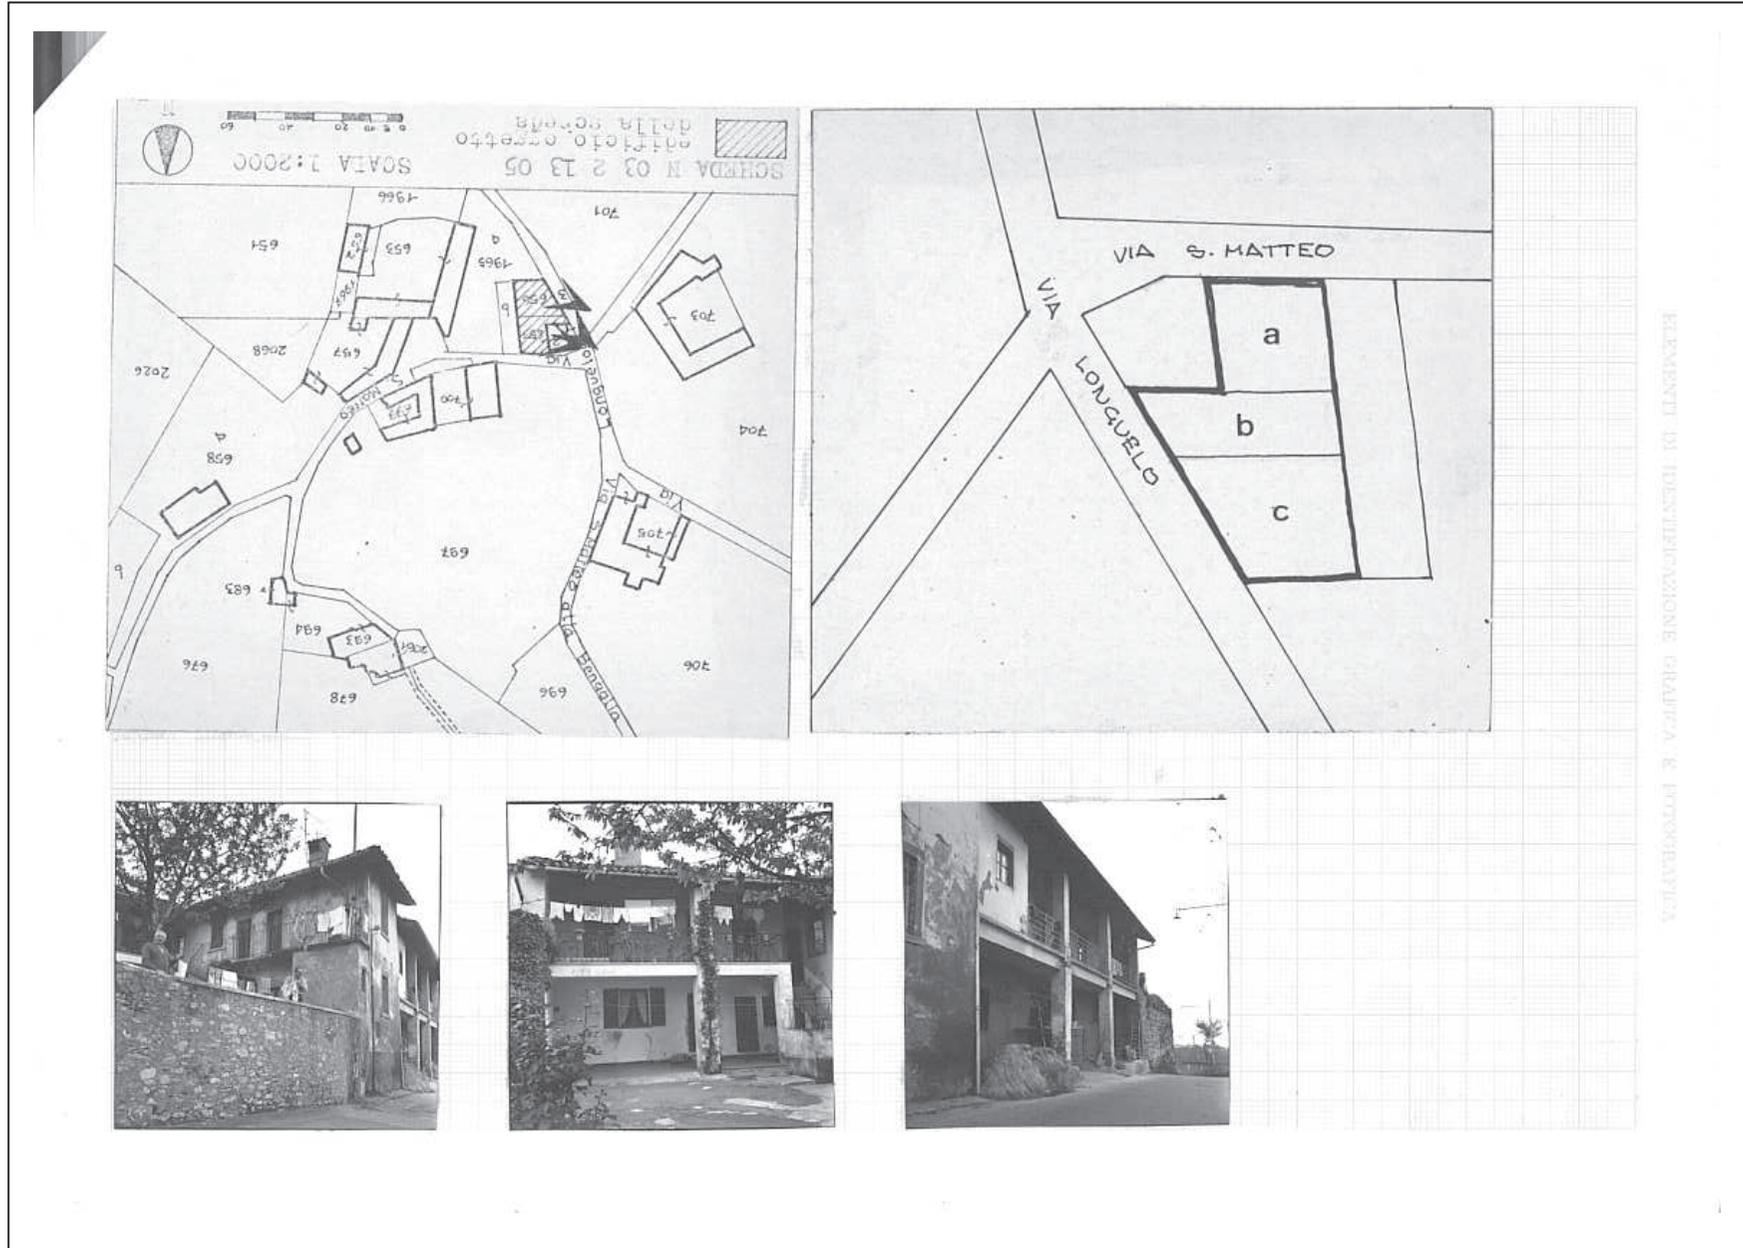
*			*			*			*			*			*			*									6														
PROTEZIONE ESISTENTE <b>N.A., P.R.G. - Art. 13</b>																																															
PROTEZIONE PROPOSTA																																															
DATI CRONOLOGICI																		DATI TIPOLOGICI																		DATI TECNICI											
EPOCA DI COSTRUZIONE																		3 edifici di abitaz.civile (a-b-c). Ad angolo fra le vie S.Matteo alla Benaglia e S.Matteo - Pianta irregolare - 2 piani - Copertura a 2 falde.																		STRUTTURE E MATERIALI											
Probabilmente Sec. XVIII																																				a) Muratura originaria in mattoni. Aggiunte di trasformazione in calcestruzzo.											
TRASFORMAZIONI																		a) doppio portico su pilastri																		b) Muratura mista intonacata. Cornici in pietra alle finestre.

a) Edificio in fase di ripristino																		b) scala esterna moderna																		c) Muratura originaria in mattoni. Aggiunte in calcestruzzo.

b) Rifacimento (1920 c.) su costruzione preesistente.																		c) doppio portico su pilastri - Travatura superiore originaria a sostegno del tetto.																		a-b-c) Tetti in coppi su orditura in legno
