| 1 2 3 4 5 6 7 8 9 | | | | | | | | | 1 2 3 4 5 6 7 8 9 | | | | | | | | | 1 2 3 4 5 6 7 8 9 | | | | | | | | | | | | | | | | | | | | | | | |
|---|--|--|---|--|--|---|--|--|---|--|--|---|--|--|---|--|--|---|--|--|---|--|--|---|--|--|---|--|--|---|--|--|---|--|--|---|--|--|---|--|--|
| COMUNE DI BERGAMO | | | | | | | | | | | | | | | | | | INVENTARIO DEI BENI CULTURALI E AMBIENTALI | | | | | | | | | | | | | | | | | | MONUMENTI | | | | | |
| DENOMINAZIONE Edificio rurale | | | | | | | | | | | | | | | | | | EPOCA Sec. XVII -XVIII (?) | | | | | | | | | | | | | | | | | | NUMERO SCHEDA | | | | | |
| LOCALITÀ S. Matteo | | | | | | | | | | | | | | | | | | VIA S. Matteo | | | | | | | | | | | | | | | | | | N. CIV. 12 | | | | | |

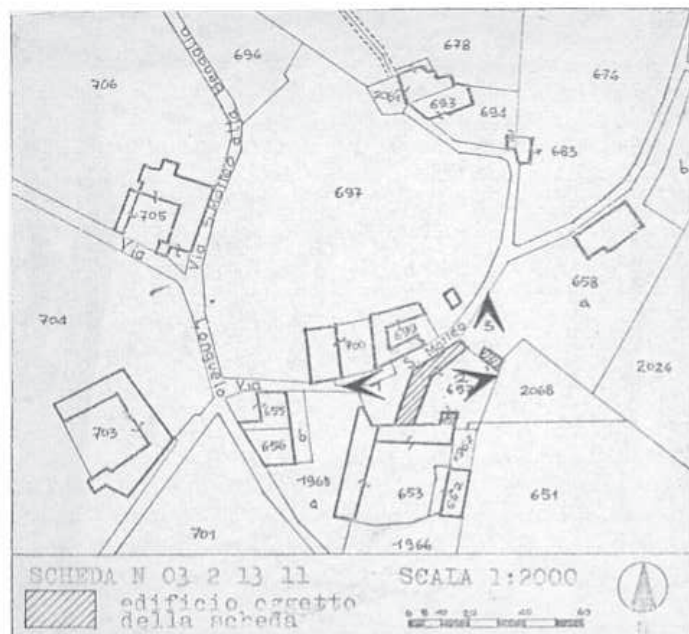
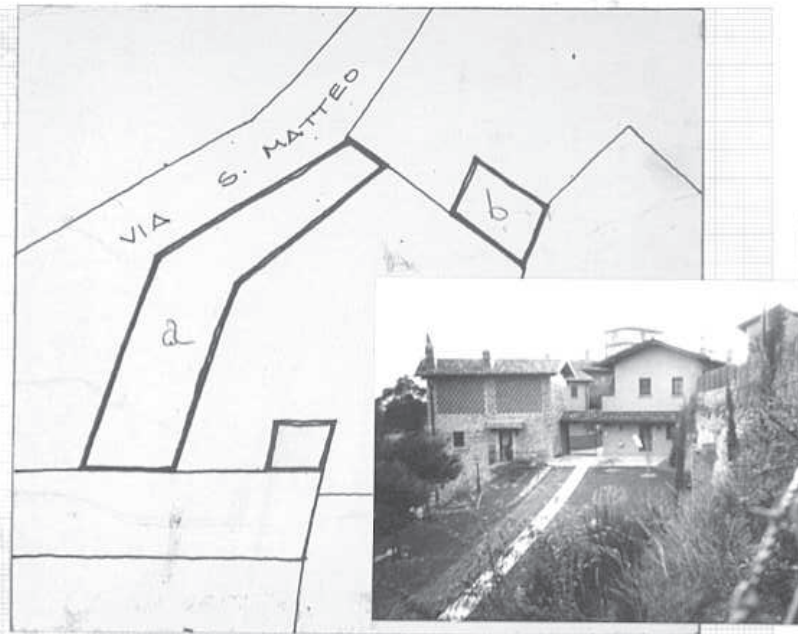
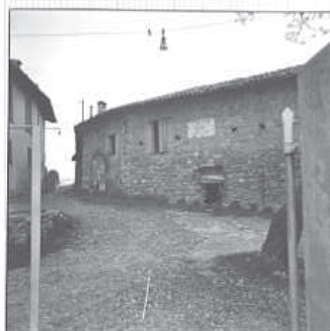
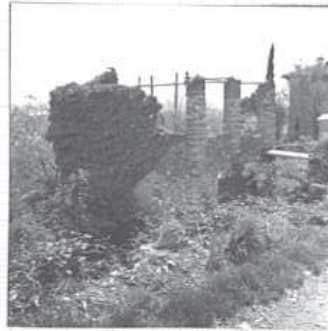
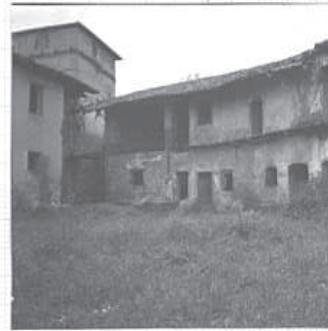
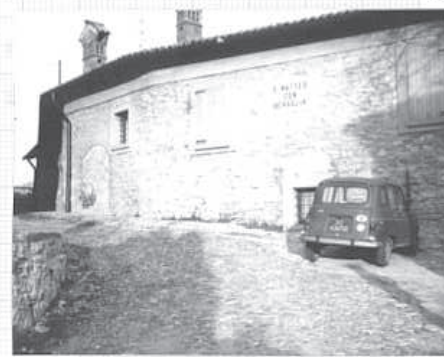
| 1 2 3 4 5 6 7 8 9 | | | | | | | | | 1 2 3 4 5 6 7 8 9 | | | | | | | | | 1 2 3 4 5 6 7 8 9 | | | | | | | | | | | | | | | | | | | | | | | |
|---|--|--|---|--|--|---|--|--|---|--|--|---|--|--|---|--|--|---|--|--|---|--|--|---|--|--|---|--|--|---|--|--|---|--|--|---|--|--|---|--|--|
| * Recente ristrutturazione con recupero della parte B e aumento di volume (vedi foto) | | | | | | | | | | | | | | | | | | CARATTERISTICHE PARTICOLARI | | | | | | | | | | | | | | | | | | b) Pietra e mattoni | | | | | |

| 1 2 3 4 5 6 7 8 9 | | | | | | | | | 1 2 3 4 5 6 7 8 9 | | | | | | | | | 1 2 3 4 5 6 7 8 9 | | | | | | | | | | | | | | | | | | | | | | | |
|---|--|--|---|--|--|---|--|--|---|--|--|---|--|--|---|--|--|---|--|--|---|--|--|---|--|--|---|--|--|---|--|--|---|--|--|---|--|--|---|--|--|
| Boschetti Anna Maria | | | | | | | | | | | | | | | | | | | | | | | | | | | | | | | | | | | | Vincolo facciata verso cortile con possibilità' di recupero della parte crollata | | | | | |
