| 1 | 2 | 3 | 4 | 5 | 6 | 7 | 8 | 9 | 1 | 2 | 3 | 4 | 5 | 6 | 7 | 8 | 9 | | | | | | | | | | | | | | | | | | | | | | | | | | | |
|---|---|---|---|---|---|---|---|---|---|---|---|---|---|---|---|---|---|---|--|--|---|--|--|---|--|--|---|--|--|---|--|--|---|--|--|---|--|--|---|--|--|---|--|--|
| COMUNE DI BERGAMO | | | | | | | | | INVENTARIO DEI BENI CULTURALI E AMBIENTALI | | | | | | | | | MONUMENTI | | | | | | | | | | | | | | | | | | | | | | | | | | |
| DENOMINAZIONE Edificio residenziale | | | | | | | | | EPOCA Sec. XVIII (?) | | | | | | | | | NUMERO SCHEDA | | | | | | | | | | | | | | | | | | | | | | | | | | |
| LOCALITA S. Matteo | | | | | | | | | VIA S. Matteo | | | | | | | | | N. CIV. 13 | | | | | | | | | | | | | | | | | | | | | | | | | | |

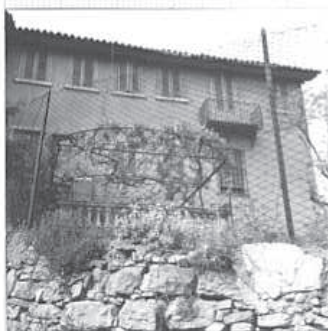
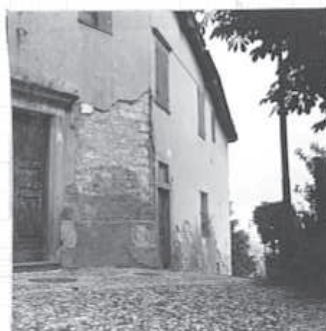
| 1 | 2 | 3 | 4 | 5 | 6 | 7 | 8 | 9 | 1 | 2 | 3 | 4 | 5 | 6 | 7 | 8 | 9 | | | | | | | | | | | | | | | | | | | | | | | | | | | |
|---|---|---|---|---|---|---|---|---|---|---|---|---|---|---|---|---|---|---|--|--|---|--|--|---|--|--|---|--|--|---|--|--|---|--|--|---|--|--|---|--|--|---|--|--|
| Prima del 1831 | | | | | | | | | Pianta rettangolare irregolare, 2 piani. | | | | | | | | | Struttura in pietra e mattoni. | | | | | | | | | | | | | | | | | | | | | | | | | | |
| | | | | | | | | | In cortina con la chiesa di S. Matteo. | | | | | | | | | Intonaco giallo. | | | | | | | | | | | | | | | | | | | | | | | | | | |
| | | | | | | | | | Copertura a 1 falda. | | | | | | | | | Tetto in coppi su orditura in legno. | | | | | | | | | | | | | | | | | | | | | | | | | | |
| Sono visibili alcuni rifacimenti. | | | | | | | | | | | | | | | | | | | | | | | | | | | | | | | | | | | | | | | | | | | | |
