| 1 2 3 4 5 6 7 8 9 | | | | | | | | | 1 2 3 4 5 6 7 8 9 | | | | | | | | | 1 2 3 4 5 6 7 8 9 | | | | | | | | | | | | | | | | | | | | | | | |
|---|--|--|---|--|--|---|--|--|---|--|--|---|--|--|---|--|--|---|--|--|---|--|--|---|--|--|---|--|--|---|--|--|---|--|--|---|--|--|---|--|--|
| COMUNE DI BERGAMO | | | | | | | | | | | | | | | | | | INVENTARIO DEI BENI CULTURALI E AMBIENTALI | | | | | | | | | | | | | | | | | | MONUMENTI | | | | | |
| DENOMINAZIONE Edificio residenziale | | | | | | | | | | | | | | | | | | EPOCA Sec. XVII - XX | | | | | | | | | | | | | | | | | | NUMERO SCHEDA | | | | | |
| LOCALITÀ S. Martino | | | | | | | | | | | | | | | | | | VIA S. Martino alla Pigrizia | | | | | | | | | | | | | | | | | | N. CIV. 4 | | | | | |

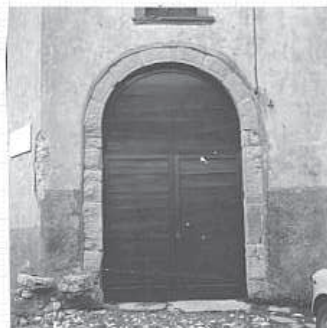
| 1 2 3 4 5 6 7 8 9 | | | | | | | | | 1 2 3 4 5 6 7 8 9 | | | | | | | | | 1 2 3 4 5 6 7 8 9 | | | | | | | | | | | | | | | | | | | | | | | |
|---|--|--|---|--|--|---|--|--|---|--|--|---|--|--|---|--|--|---|--|--|---|--|--|---|--|--|---|--|--|---|--|--|---|--|--|---|--|--|---|--|--|
| | | | | | | | | | | | | | | | | | | Sopra uno dei portali è murata una pietra con iscrizione e la data 1665 (Fot. 5) | | | | | | | | | | | | | | | | | | | | | | | |
