1 2 3 4 5 6 7 8 9									1 2 3 4 5 6 7 8 9									1 2 3 4 5 6 7 8 9																													
COMUNE DI BERGAMO																		INVENTARIO DEI BENI CULTURALI E AMBIENTALI									MONUMENTI																				
DENOMINAZIONE Edificio Residenziale																		EPOCA Sec. XIX									NUMERO SCHEDA																				
LOCALITA' VIA Borgo Canale																		N. CIV. 76/76A									0 3 2 1 4 0 3																				
CATASTO Valle D'Astino - foglio 9 - Mappale 211 sub. 1-2 - Partita 8706 N.C.E.U.																																															
PROPRIETA' Privata																		USO ATTUALE Nessuno - L'edificio è abbandonato																													
STATO DI CONSERVAZIONE			A Buono B Medioev C Cattivo			STRUTTURA PORTANTE			A <input checked="" type="checkbox"/> C			PARTI COMPLEMENTARI			A <input checked="" type="checkbox"/> C			COPERTURA			A <input checked="" type="checkbox"/> C			INTERNO			A <input checked="" type="checkbox"/> C			UMIDITA'			A Inesistente B Tracce C Rilevante			X <input checked="" type="checkbox"/> b <input type="checkbox"/> C			GRADO

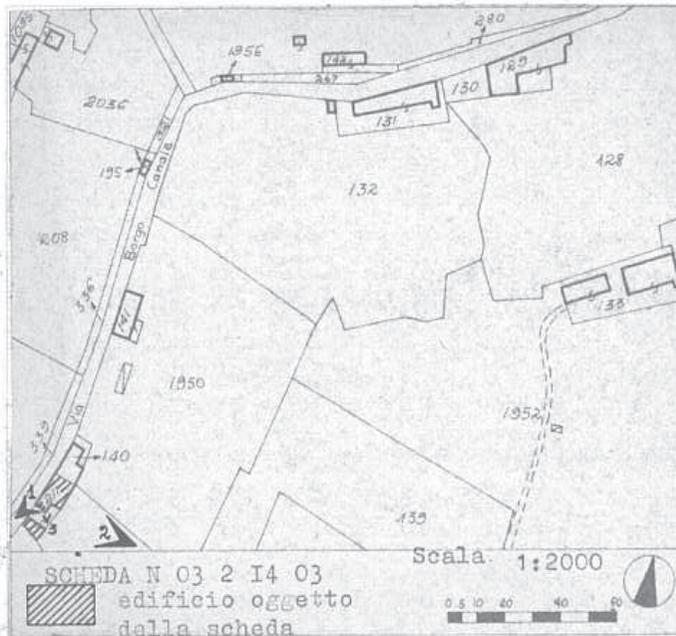
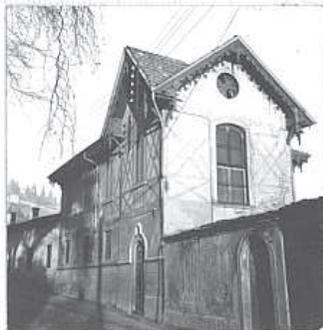
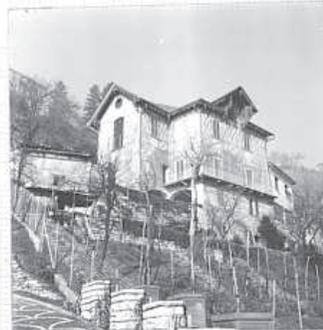
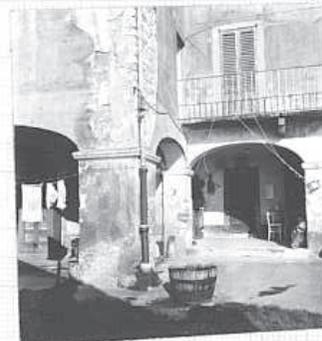
ELEMENTI DI IDENTIFICAZIONE GRAFICA E FOTOGRAFICA

PROTEZIONE ESISTENTE																											4																				
PROTEZIONE PROPOSTA																																															
DATI CRONOLOGICI																		DATI TIPOLOGICI									DATI TECNICI																				
EPOCA DI COSTRUZIONE																		Edificio a filo di strada									STRUTTURE E MATERIALI																				
																		Pianta ad L									Muratura mista																				
																		Portico a Sud									Fronti intonacate																				
																		Altezza di 3 piani a valle e di 2 su strada più sottotetto.									Solai in legno																				
TRASFORMAZIONI																		Copertura a padiglione e a 2 falde									Tetto con orditura in legno																				
Ristrutturazione nel 1879 (data scritta nell'interno) di un edificio più antico.																		CARATTERISTICHE PARTICOLARI									Manto in marsigliesi

Intonaco con resti di decorazione pittorica geometrica.									Contorni delle aperture in arenaria																				
																		Ballatoio sui lati Sud ed Est su mensole e piane in arenaria.																													
																		Decorazioni sottogronda in legno.									PROPOSTE DI RESTAURO																				
																		Basamento a finto bugnato con cordolo di coronamento.									STRUTTURE PORTANTI COBERTURA CADUTE																				
PROPRIETARIO ATTUALE																		CONTESTO INTERNO ED ESTERNO									UTILIZZAZIONE PROPOSTA																				
Congregazione delle Figlie povere di S. Giuseppe.																																															
BIBLIOGRAFIA																											OSSERVAZIONI																				
DOCUMENTI ANNESSI																		Si deve proteggere il contesto interno									REDATTA DA Colmuto Labaa IL Dic./1972
