| 1 2 3 4 5 6 7 8 9 | | | | | | | | | 1 2 3 4 5 6 7 8 9 | | | | | | | | | 1 2 3 4 5 6 7 8 9 | | | | | | | | | | | | | | | | | | | | | | | | | | |
|---|--|--|---|--|--|---|--|--|---|--|--|---|--|--|---|--|--|---|--|--|---|--|--|---|--|--|---|--|--|---|--|--|---|--|--|---|--|--|---|--|--|---|--|--|
| COMUNE DI BERGAMO | | | | | | | | | | | | | | | | | | INVENTARIO DEI BENI CULTURALI E AMBIENTALI | | | | | | | | | | | | | | | | | | MONUMENTI | | | | | | | | |
| DENOMINAZIONE Edificio residenziale | | | | | | | | | | | | | | | | | | EPOCA XVII- XVIII Secolo | | | | | | | | | | | | | | | | | | NUMERO SCHEDA | | | | | | | | |
| LOCALITÀ VIA Borgo Canale | | | | | | | | | | | | | | | | | | N. CIV. 84 | | | | | | | | | | | | | | | | | | 0321409 | | | | | | | | |

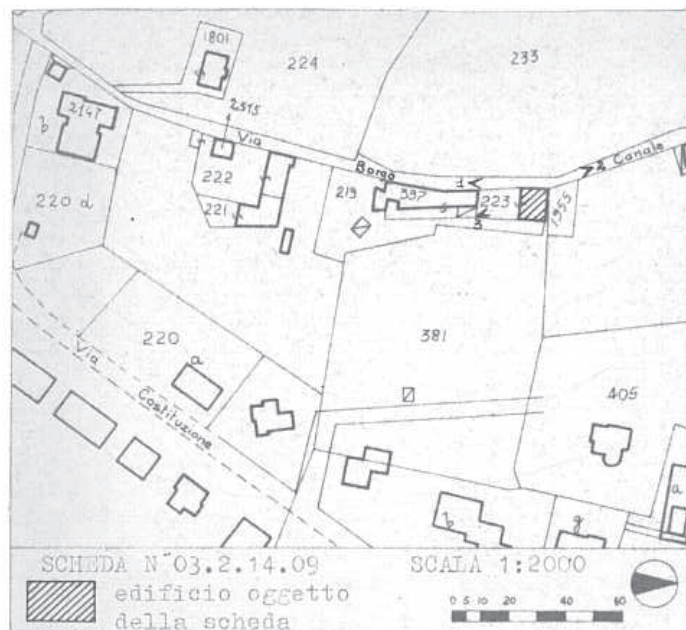
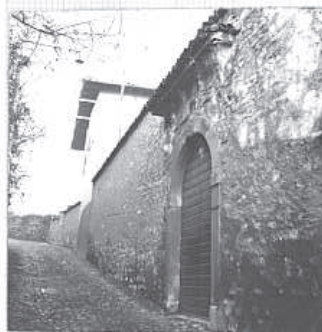
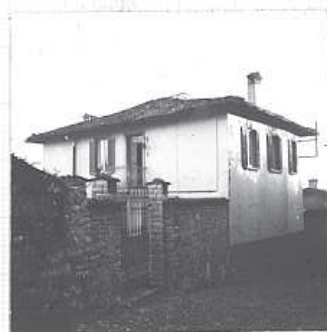
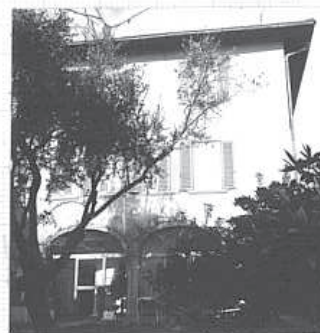
ELEMENTI DI IDENTIFICAZIONE GRAFICA E FOTOGRAFICA

| 1 2 3 4 5 6 7 8 9 | | | | | | | | | 1 2 3 4 5 6 7 8 9 | | | | | | | | | 1 2 3 4 5 6 7 8 9 | | | | | | | | | | | | | | | | | | | | | | | | | | |
|---|--|--|---|--|--|---|--|--|---|--|--|---|--|--|---|--|--|---|--|--|---|--|--|---|--|--|---|--|--|---|--|--|---|--|--|---|--|--|---|--|--|---|--|--|
| EPOCA DI COSTRUZIONE | | | | | | | | | | | | | | | | | | Edificio di civile abitazione isolato, a filo di strada, a pianta rettangolare. | | | | | | | | | | | | | | | | | | STRUTTURE E MATERIALI | | | | | | | | |
| XVII - XVIII Secolo. | | | | | | | | | | | | | | | | | | Altezza di tre piani valle e due a monte. Portico sulla facciata sud a due luci, scala esterna in quella a nord. | | | | | | | | | | | | | | | | | | Muratura mista intonacata. | | | | | | | | |
| TRASFORMAZIONI | | | | | | | | | | | | | | | | | | Copertura a padiglione. | | | | | | | | | | | | | | | | | | Contorni delle aperture in arenaria. | | | | | | | | |
| Scala esterna aggiunta nel cortile a monte. | | | | | | | | | | | | | | | | | | | | | | | | | | | | | | | | | | | | Tetto con orditura in legno e manto in coppi. | | | | | | | | |
| | | | | | | | | | | | | | | | | | | Portale di pietra con contorno ad arco in arenaria e stemma in chiave. | | | | | | | | | | | | | | | | | | | | | | | | | | |
