| 1 2 3 4 5 6 7 8 9 | | | | | | | | | 1 2 3 4 5 6 7 8 9 | | | | | | | | | 1 2 3 4 5 6 7 8 9 | | | | | | | | | | | | | | | | | | | | | | | | | | |
|---|--|--|---|--|--|---|--|--|---|--|--|---|--|--|---|--|--|---|--|--|---|--|--|---|--|--|---|--|--|---|--|--|---|--|--|---|--|--|---|--|--|---|--|--|
| <b>COMUNE DI BERGAMO</b> | | | | | | | | | | | | | | | | | | <b>INVENTARIO DEI BENI CULTURALI E AMBIENTALI</b> | | | | | | | | | | | | | | | | | | <b>MONUMENTI</b> | | | | | | | | |
| DENOMINAZIONE <u>Edificio residenziale e rustico</u> | | | | | | | | | | | | | | | | | | EPOCA <u>XVII Secolo (?)</u> | | | | | | | | | | | | | | | | | | NUMERO SCHEDA | | | | | | | | |
| LOCALITA' <u>VIA Borgo Canale</u> | | | | | | | | | | | | | | | | | | N. CIV. <u>84-84A</u> | | | | | | | | | | | | | | | | | | 0321410 | | | | | | | | |

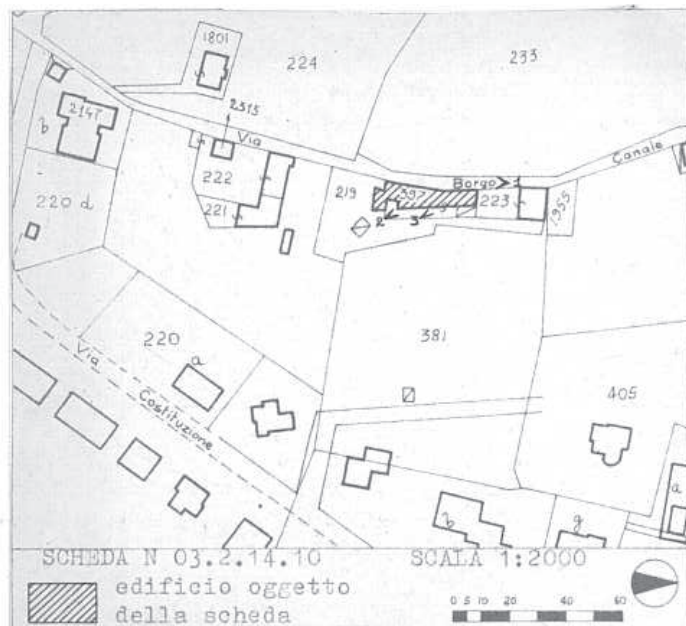
N.B.= Le tettoie non sono state accertate.

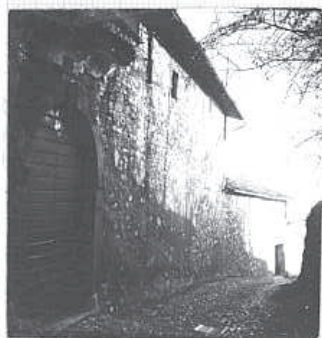
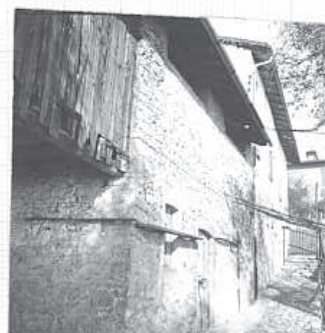
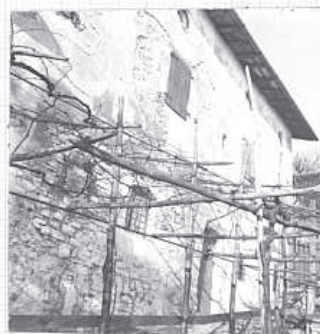
ELEMENTI DI IDENTIFICAZIONE GRAFICA E FOTOGRAFICA

| 1 2 3 4 5 6 7 8 9 | | | | | | | | | 1 2 3 4 5 6 7 8 9 | | | | | | | | | 1 2 3 4 5 6 7 8 9 | | | | | | | | | | | | | | | | | | | | | | | | | | |
|---|--|--|---|--|--|---|--|--|---|--|--|---|--|--|---|--|--|---|--|--|---|--|--|---|--|--|---|--|--|---|--|--|---|--|--|---|--|--|---|--|--|---|--|--|
| Aggiunta a sud di ripostigli e pollaio. | | | | | | | | | | | | | | | | | | Lunga fronte sulla via quasi priva di aper- | | | | | | | | | | | | | | | | | | | | | | | | | | |
| | | | | | | | | | | | | | | | | | | ture. Portale con contorno di arenaria e | | | | | | | | | | | | | | | | | | | | | | | | | | |
| | | | | | | | | | | | | | | | | | | stemma scalpellato in chiave dell'arco. | | | | | | | | | | | | | | | | | | | | | | | | | | |
| | | | | | | | | | | | | | | | | | | Finestre ovoidali nel sottotetto. | | | | | | | | | | | | | | | | | | PROPOSTE DI RESTAURO | | | | | | | | |
| | | | | | | | | | | | | | | | | | | Due aperture ad arco ribassato | | | | | | | | | | | | | | | | | | | | | | | | | | |
| | | | | | | | | | | | | | | | | | | a doppio corso di mattoni. | | | | | | | | | | | | | | | | | | | | | | | | | | |
