| 1 2 3 4 5 6 7 8 9 | | | | | | | | | 1 2 3 4 5 6 7 8 9 | | | | | | | | | 1 2 3 4 5 6 7 8 9 | | | | | | | | | | | | | | | | | | | | | | | | | | |
|---|--|--|---|--|--|---|--|--|---|--|--|---|--|--|---|--|--|---|--|--|---|--|--|---|--|--|---|--|--|---|--|--|---|--|--|---|--|--|---|--|--|---|--|--|
| <b>COMUNE DI BERGAMO</b> | | | | | | | | | | | | | | | | | | <b>INVENTARIO DEI BENI CULTURALI E AMBIENTALI</b> | | | | | | | | | | | | | | | | | | <b>MONUMENTI</b> | | | | | | | | |
| DENOMINAZIONE <b>Edificio residenziale</b> | | | | | | | | | | | | | | | | | | EPOCA <b>XVIII-XX(Prima 1940)</b> | | | | | | | | | | | | | | | | | | NUMERO SCHEDA | | | | | | | | |
| LOCALITÀ <b>VIA Fontanabrolo</b> | | | | | | | | | | | | | | | | | | N. CIV. <b>12 * 3</b> | | | | | | | | | | | | | | | | | | 0 3 2 1 4 1 7 | | | | | | | | |

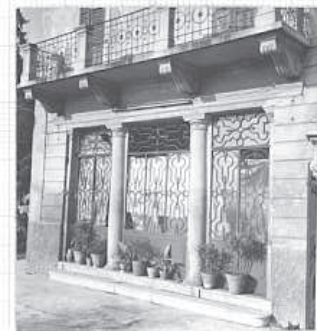
| 1 2 3 4 5 6 7 8 9 | | | | | | | | | 1 2 3 4 5 6 7 8 9 | | | | | | | | | 1 2 3 4 5 6 7 8 9 | | | | | | | | | | | | | | | | | | | | | | | | | | |
|---|--|--|---|--|--|---|--|--|---|--|--|---|--|--|---|--|--|---|--|--|---|--|--|---|--|--|---|--|--|---|--|--|---|--|--|---|--|--|---|--|--|---|--|--|
| Dell'inizio del XX secolo visibili<br>sulle facciate sud ed est. | | | | | | | | | | | | | | | | | | Balcone con ringhiera in ferro battuto<br>a est.<br>Portale con arco in arenaria sul vicolo. | | | | | | | | | | | | | | | | | | Vincolo facciata lato est (foto 4) | | | | | | | | |
