| 1 2 3 4 5 6 7 8 9 | | | | | | | | | 1 2 3 4 5 6 7 8 9 | | | | | | | | | 1 2 3 4 5 6 7 8 9 | | | | | | | | | | | | | | | | | | | | | | | | | | | | | | | | | | | |
|---|--|--|---|--|--|---|--|--|---|--|--|---|--|--|---|--|--|---|--|--|---|--|--|---|--|--|---|--|--|---|--|--|---|--|--|---|--|--|---|--|--|--|--|--|--|--|--|--|--|--|--|--|--|
| <b>COMUNE DI BERGAMO</b> | | | | | | | | | | | | | | | | | | <b>INVENTARIO DEI BENI CULTURALI E AMBIENTALI</b> | | | | | | | | | | | | | | | | | | <b>MONUMENTI</b> | | | | | | | | | | | | | | | | | |
| DENOMINAZIONE <u>Edificio residenziale</u> | | | | | | | | | | | | | | | | | | EPOCA <u>Sec. XX dopo 1940</u> | | | | | | | | | | | | | | | | | | NUMERO SCHEDA | | | | | | | | | | | | | | | | | |
| LOCALITÀ <u>VIA di Villasanta</u> | | | | | | | | | | | | | | | | | | N. CIV. <u>21</u> | | | | | | | | | | | | | | | | | | 0 3 2 1 4 5 3 | | | | | | | | | | | | | | | | | |

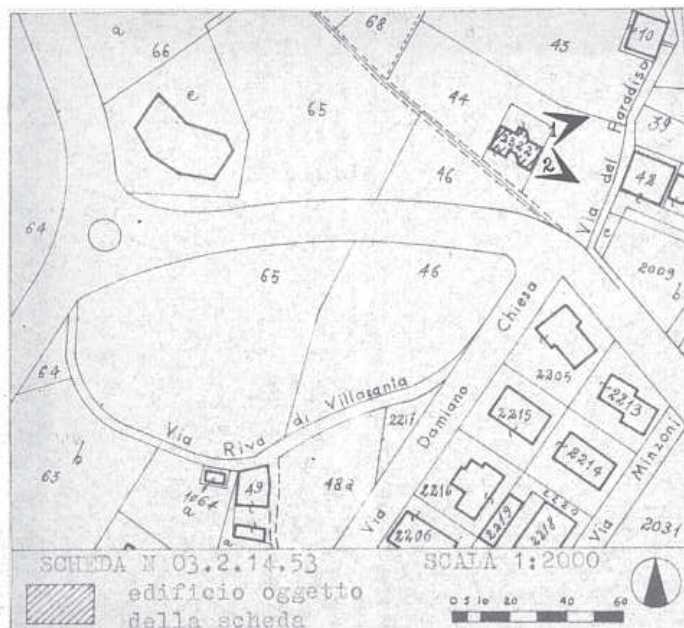
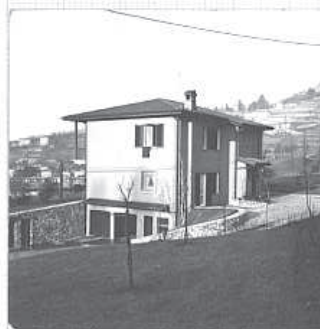
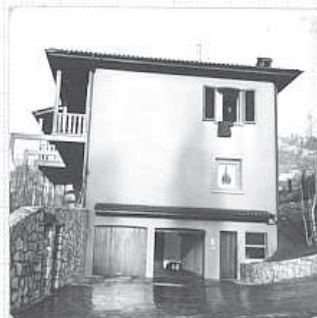
ELEMENTI DI IDENTIFICAZIONE GRAFICA E FOTOGRAFICA

| 1 2 3 4 5 6 7 8 9 | | | | | | | | | 1 2 3 4 5 6 7 8 9 | | | | | | | | | 1 2 3 4 5 6 7 8 9 | | | | | | | | | | | | | | | | | | | | | | | | | | | | | | | | | | | |
|---|--|--|---|--|--|---|--|--|---|--|--|---|--|--|---|--|--|---|--|--|---|--|--|---|--|--|---|--|--|---|--|--|---|--|--|---|--|--|---|--|--|--|--|--|--|--|--|--|--|--|--|--|--|
| EPOCA DI COSTRUZIONE | | | | | | | | | | | | | | | | | | Pianta irregolare. | | | | | | | | | | | | | | | | | | STRUTTURE E MATERIALI | | | | | | | | | | | | | | | | | |
| 1970 Circa | | | | | | | | | | | | | | | | | | Balcone continuo a sud. | | | | | | | | | | | | | | | | | | Struttura in cemento armato. | | | | | | | | | | | | | | | | | |
| | | | | | | | | | | | | | | | | | | Altezza di due piani più seminterrato. | | | | | | | | | | | | | | | | | | Muri di tamponamento in mattoni. | | | | | | | | | | | | | | | | | |
| TRASFORMAZIONI | | | | | | | | | | | | | | | | | | Copertura a padiglione. | | | | | | | | | | | | | | | | | | Solai misti in laterizio e cemento armato. | | | | | | | | | | | | | | | | | |
| | | | | | | | | | | | | | | | | | | | | | | | | | | | | | | | | | | | | Tetto con orditura in legno; | | | | | | | | | | | | | | | | | |
| | | | | | | | | | | | | | | | | | | | | | | | | | | | | | | | | | | | | manto in coppi. | | | | | | | | | | | | | | | | | |
