| 1 2 3 4 5 6 7 8 9 | | | | | | | | | 1 2 3 4 5 6 7 8 9 | | | | | | | | | 1 2 3 4 5 6 7 8 9 | | | | | | | | | | | | | | | | | | | | | | | | | | | | | | | | | | | |
|---|--|--|---|--|--|---|--|--|---|--|--|---|--|--|---|--|--|---|--|--|---|--|--|---|--|--|---|--|--|---|--|--|---|--|--|---|--|--|---|--|--|--|--|--|--|--|--|--|--|--|--|--|--|
| <b>COMUNE DI BERGAMO</b> | | | | | | | | | | | | | | | | | | <b>INVENTARIO DEI BENI CULTURALI E AMBIENTALI</b> | | | | | | | | | | | | | | | | | | <b>MONUMENTI</b> | | | | | | | | | | | | | | | | | |
| DENOMINAZIONE Edificio Residenziale | | | | | | | | | | | | | | | | | | EPOCA Sec. XVII (?) | | | | | | | | | | | | | | | | | | NUMERO SCHEDA | | | | | | | | | | | | | | | | | |
| LOCALITÀ VIA Del Paradiso | | | | | | | | | | | | | | | | | | N. CIV. 6 | | | | | | | | | | | | | | | | | | 0 3 2 1 4 5 7 | | | | | | | | | | | | | | | | | |

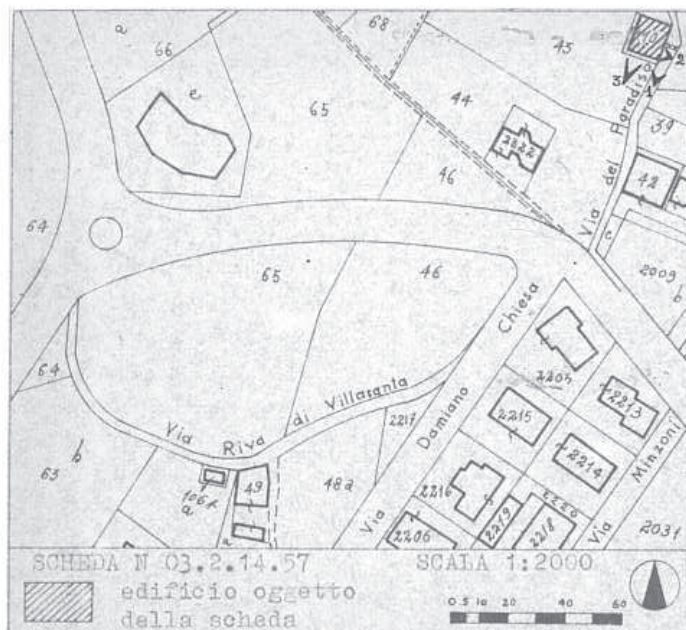
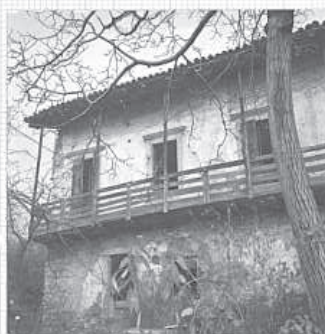
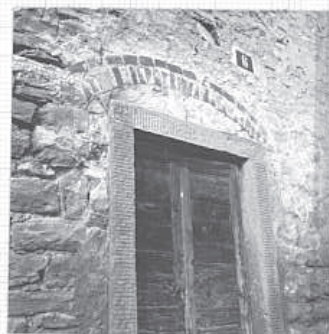
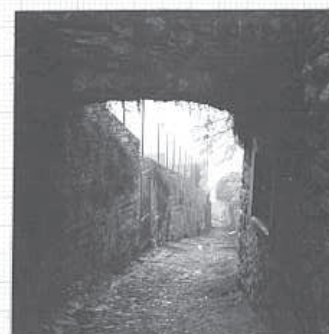
ELEMENTI DI IDENTIFICAZIONE GRAFICA E FOTOGRAFICA

| 1 2 3 4 5 6 7 8 9 | | | | | | | | | 1 2 3 4 5 6 7 8 9 | | | | | | | | | 1 2 3 4 5 6 7 8 9 | | | | | | | | | | | | | | | | | | | | | | | | | | | | | | | | | | | |
|---|--|--|---|--|--|---|--|--|---|--|--|---|--|--|---|--|--|---|--|--|---|--|--|---|--|--|---|--|--|---|--|--|---|--|--|---|--|--|---|--|--|--|--|--|--|--|--|--|--|--|--|--|--|
| Sec. XVII (?) | | | | | | | | | | | | | | | | | | A pianta rettangolare con un lato corto a filo di strada. | | | | | | | | | | | | | | | | | | Muratura in pietra parzialmente intonacata | | | | | | | | | | | | | | | | | |
| | | | | | | | | | | | | | | | | | | Altezza di 2 piani + sottotetto. | | | | | | | | | | | | | | | | | | Contorni delle aperture in arenaria | | | | | | | | | | | | | | | | | |
| TRASFORMAZIONI | | | | | | | | | | | | | | | | | | Ballatoio a Sud | | | | | | | | | | | | | | | | | | Ballatoio in legno | | | | | | | | | | | | | | | | | |
| *Ristrutturazione recente (vedi foto) | | | | | | | | | | | | | | | | | | Tetto a 2 falde. | | | | | | | | | | | | | | | | | | Solai in legno con putrelle di ferro | | | | | | | | | | | | | | | | | |
| | | | | | | | | | | | | | | | | | | Arco ribassato sopra il portale | | | | | | | | | | | | | | | | | | | | | | | | | | | | | | | | | | | |
| | | | | | | | | | | | | | | | | | | Accurato il coronamento delle finestre al primo piano. | | | | | | | | | | | | | | | | | | | | | | | | | | | | | | | | | | | |
| | | | | | | | | | | | | | | | | | | Sul fronte Sud tracce di affreschi in alto. | | | | | | | | | | | | | | | | | | | | | | | | | | | | | | | | | | | |
| | | | | | | | | | | | | | | | | | | Ponticello su arcata sopra la via Del Paradiso. | | | | | | | | | | | | | | | | | | L'edificio è abbandonato. | | | | | | | | | | | | | | | | | |

| 1 2 3 4 5 6 7 8 9 | | | | | | | | | 1 2 3 4 5 6 7 8 9 | | | | | | | | | 1 2 3 4 5 6 7 8 9 | | | | | | | | | | | | | | | | | | | | | | | | | | | | | | | | | | | |
|---|--|--|---|--|--|---|--|--|---|--|--|---|--|--|---|--|--|---|--|--|---|--|--|---|--|--|---|--|--|---|--|--|---|--|--|---|--|--|---|--|--|--|--|--|--|--|--|--|--|--|--|--|--|
| PROPRIETARIO ATTUALE | | | | | | | | | | | | | | | | | | | | | | | | | | | | | | | | | | | | Vincolo elementi di pregio interni e esterni | | | | | | | | | | | | | | | | | |
