| 1 2 3 4 5 6 7 8 9 | | | | | | | | | 1 2 3 4 5 6 7 8 9 | | | | | | | | | 1 2 3 4 5 6 7 8 9 | | | | | | | | | | | | | | | | | | | | | | | | | | | | | | | | | | | | | | | | | | | | | | | | | | | | | | | | | | | | | | | | | | | | |
|---|--|--|--|--|--|---|--|--|---|--|--|---|--|--|--|--|--|---|--|--|--|--|--|---|--|--|--|--|--|---|--|--|--|--|--|---|--|--|--|--|--|---|--|--|--|--|--|---|--|--|--|--|--|---|--|--|--|--|--|---|--|--|--|--|--|---|--|--|--|--|--|---|--|--|--|--|--|---|--|--|--|--|--|--|--|--|
| <b>COMUNE DI BERGAMO</b> | | | | | | | | | | | | | | | | | | <b>INVENTARIO DEI BENI CULTURALI E AMBIENTALI</b> | | | | | | | | | | | | | | | | | | <b>MONUMENTI</b> | | | | | | | | | | | | | | | | | | | | | | | | | | | | | | | | | | | | | | | | | | | | | | | | | | |
| DENOMINAZIONE Edificio Rustico | | | | | | | | | | | | | | | | | | EPOCA XVIII Secolo ? | | | | | | | | | | | | | | | | | | NUMERO SCHEDA | | | | | | | | | | | | | | | | | | | | | | | | | | | | | | | | | | | | | | | | | | | | | | | | | | |
| LOCALITA Via Tre Armi | | | | | | | | | | | | | | | | | | N. CIV. | | | | | | | | | | | | | | | | | | 0 3 2 1 5 2 1 | | | | | | | | | | | | | | | | | | | | | | | | | | | | | | | |

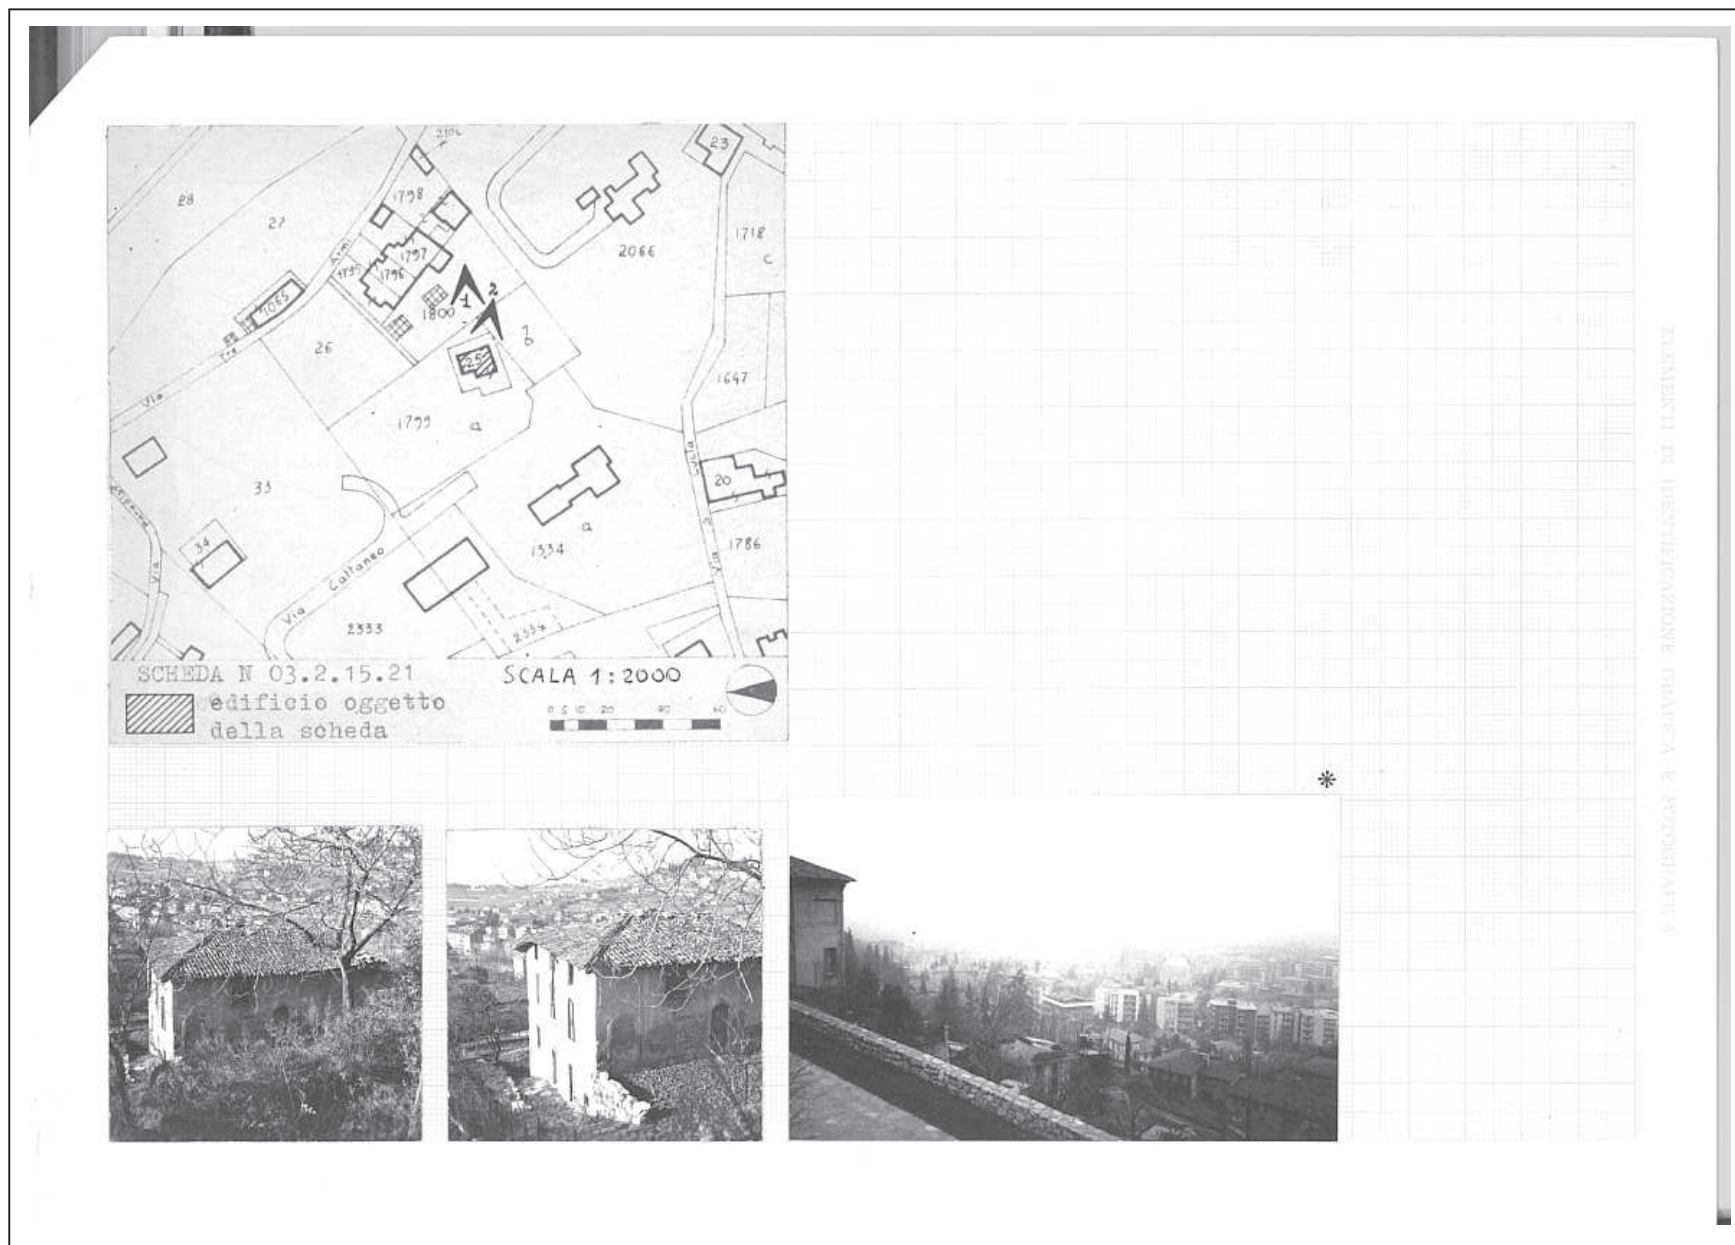
| 1 2 3 4 5 6 7 8 9 | | | | | | | | | 1 2 3 4 5 6 7 8 9 | | | | | | | | | 1 2 3 4 5 6 7 8 9 | | | | | | | | | | | | | | | | | | | | | | | | | | | | | | | | | | | | | | | | | | | | | | | | | | | | | | | | | | | | | | | | | | | | |
|---|--|--|--|--|--|---|--|--|---|--|--|---|--|--|--|--|--|---|--|--|--|--|--|---|--|--|--|--|--|---|--|--|--|--|--|---|--|--|--|--|--|---|--|--|--|--|--|---|--|--|--|--|--|---|--|--|--|--|--|---|--|--|--|--|--|---|--|--|--|--|--|---|--|--|--|--|--|---|--|--|--|--|--|--|--|--|
| * In corso di ristrutturazione<br>(vedi foto) | | | | | | | | | | | | | | | | | | | | | | | | | | | | | | | | | | | | | | | | | | | | | | | | | | | | | | | | | | | | | | | | | | | | | | | | | | | | | | | | | | | | | | |
| Neg. 2.36.5 / 2.36.6 | | | | | | | | | | | | | | | | | | | | | | | | | | | | | | | | | | | | Abbandonato | | | | | | | | | | | | | | | | | | | | | | | | | | | | | | | | | | | | | | | | | | | | | | | | | | |
