| COMUNE DI BERGAMO | | | | | | | | | | INVENTARIO DEI BENI CULTURALI E AMBIENTALI | | | | | | | | | | MONUMENTI | | | | | | | |
| DENOMINAZIONE Edificio residenziale | | | | | | | | | | EPOCA Sec. XX prima 1940 | | | | | | | | | | NUMERO SCHEDA | | | | | | | |
| LOCALITÀ VIA Baioni | | | | | | | | | | N. CIV. 24 | | | | | | | | | | 1 0 2 0 1 0 | | | | | | | |

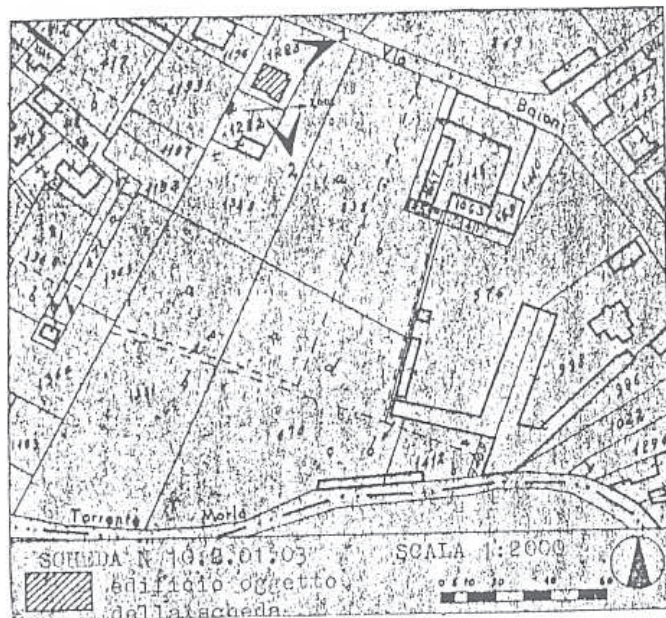
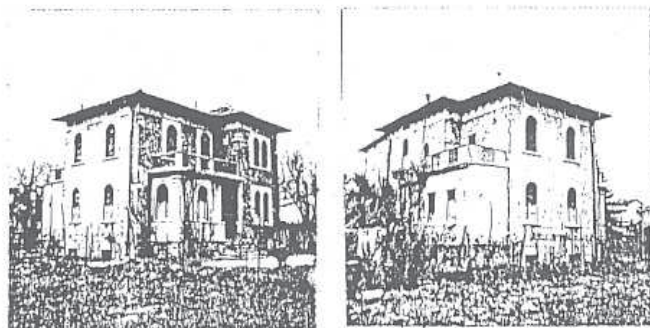
| COMUNE DI BERGAMO | | | | | | | | | | INVENTARIO DEI BENI CULTURALI E AMBIENTALI | | | | | | | | | | MONUMENTI | | | | | | | |
|---|--|---|--|---|--|---|--|---|--|---|--|---|--|---|--|---|--|---|--|---|--|---|--|---|--|---|--|
| EPOCA DI COSTRUZIONE | | | | | | | | | | Edificio di civile abitazione, isolato.<br>A pianta irregolarmente rettangolare.<br>Altezza di tre piani più sottotetto.<br>Due terrazze a nord ed a sud al primo piano.<br>Copertura a padiglione. | | | | | | | | | | STRUTTURE E MATERIALI<br>Muratura in mattoni a vista.<br>Contorni delle aperture in pietra artificiale.<br>Tetto con orditura in legno.<br>Manto in marsigliesi. | | | | | | | |
| TRASFORMAZIONE | | | | | | | | | | CARATTERISTICHE PARTICOLARI<br>Fascia sottogronda affrescata con motivi geometrici. | | | | | | | | | | | | | | | | | |
| PROPRIETARIO ATTUALE<br>Donaldi. | | | | | | | | | | CONTESTO INTERNO ED ESTERNO<br>Nel Giardino a sud pollaio in mattoni. | | | | | | | | | | PROPOSTE DI RESTAURO | | | | | | | |
