1									2									3																																			
<b>COMUNE DI BERGAMO</b>																		<b>INVENTARIO DEI BENI CULTURALI E AMBIENTALI</b>									<b>MONUMENTI</b>																										
DENOMINAZIONE <b>Casa del custode dell'acquedotto</b>																		EPOCA <b>Sec. XX prima 1940</b>									NUMERO SCHEDA																										
LOCALITA' <b>Viale Vittorio Emanuele</b>																		N. CIV. <b>102</b>									0170202																										
CATASTO <b>Bergamo foglio 6 - Mappale 3058 sub 1-2 - Partita 904</b>																		PROPRIETA' <b>Comunale</b>									USO ATTUALE <b>abitazione</b>																										
STATO DI CONSERVAZIONE			A Buono B Medio C Cattivo			STRUTTURA PORTANTE			X B C			PARTI COMPLEMENTARI			X B C			COPERTURA			X B C			INTERNO			X B C			UMIDITA'			A Inesistente B Tracce C Rilevante			X B C			GRADO			6											
PROTEZIONE ESISTENTE <b>N.A. P.R.G. Art. 13</b>																		PROTEZIONE PROPOSTA

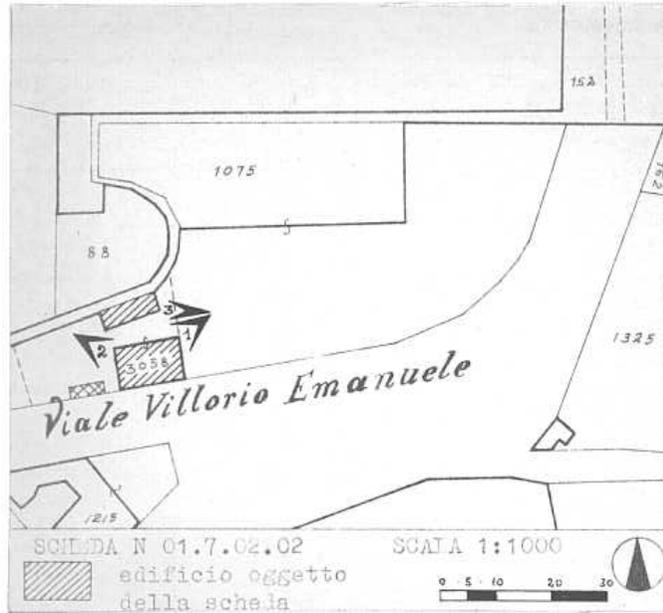
N.B.=L'autorimessa non é ancora stata censita.

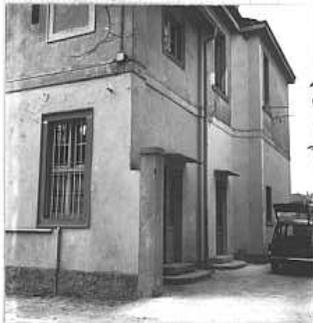
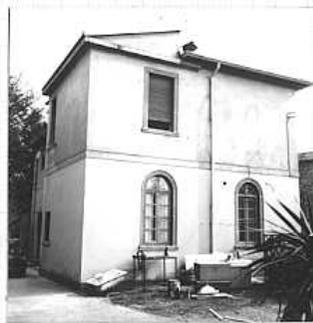
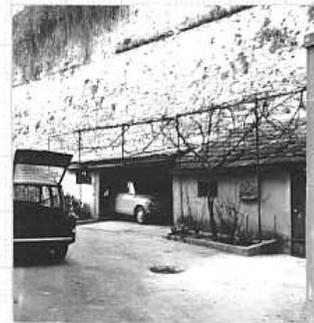
<b>DATI CRONOLOGICI</b>																		<b>DATI TIPOLOGICI</b>																		<b>DATI TECNICI</b>																	
EPOCA DI COSTRUZIONE																		Edificio isolato, a pianta rettangolare. Alto due piani. Copertura a padiglione.																		STRUTTURE E MATERIALI																	
Inizio del XX secolo.																																				Muratura mista intonacata. Solai in legno. Contorni delle aperture in arenaria. Tetto con orditura in legno. Manto in marsigliesi.																	
<b>TRASFORMAZIONI</b>																		<b>CARATTERISTICHE PARTICOLARI</b>																		<b>PROPOSTE DI RESTAURO</b>																	
Piccola sopraelevazione più recente coperta a una falda.																																																					
<b>PROPRIETARIO ATTUALE</b>																		<b>CONTESTO INTERNO ED ESTERNO</b>																		<b>UTILIZZAZIONE PROPOSTA</b>																	
Comune di Bergamo.

<b>BIBLIOGRAFIA</b>																																				<b>OSSERVAZIONI</b>																	
																																				Demolire autorimessa e baracca.																	
<b>DOCUMENTI ANNESSI</b>																		Si deve proteggere il contesto interno																		SI NO																	
Neg. 2.98.4/2.98.6/2.98.5.																		Si deve proteggere il contesto esterno																		SI NO																	
Vedi nel retro della scheda elementi di identificazione grafica e fotografici																																																					
1 2 3 4 5 6 7 8 9																		1 2 3 4 5 6 7 8 9																		1 2 3 4 5 6 7 8 9
