| COMUNE DI BERGAMO | | | | | | | | | INVENTARIO DEI BENI CULTURALI E AMBIENTALI | | | | | | | | | MONUMENTI | | | | | | | | | | | | | | | | | | | | |
| DENOMINAZIONE Edificio Residenziale | | | | | | | | | EPOCA Sec. XX dopo 1940 | | | | | | | | | NUMERO SCHEDA | | | | | | | | | | | | | | | | | | | | |
| LOCALITÀ VIA C. Beltrami | | | | | | | | | N. CIV. 3 C | | | | | | | | | 0 3 2 0 1 1 1 | | | | | | | | | | | | | | | | | | | | |

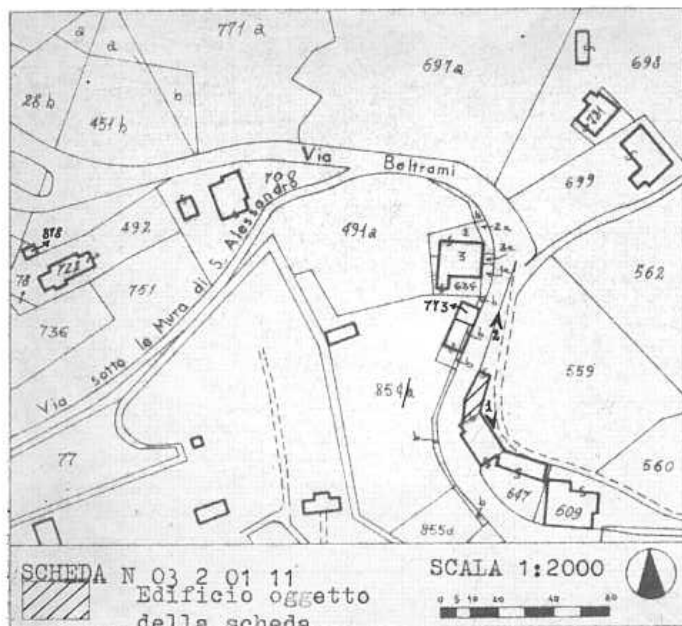
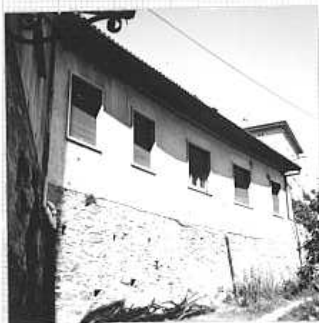
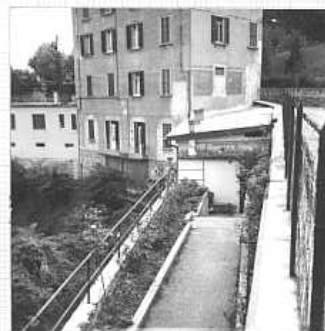
ELEMENTI DI IDENTIFICAZIONE GRAFICA E FOTOGRAFICA

| COMUNE DI BERGAMO | | | | | | | | | INVENTARIO DEI BENI CULTURALI E AMBIENTALI | | | | | | | | | MONUMENTI | | | | | | | | | | | | | | | | | | | | |
|---|--|--|---|--|--|---|--|--|---|--|--|---|--|--|---|--|--|---|--|--|---|--|--|---|--|--|---|--|--|---|--|--|---|--|--|---|--|--|
| | | | | | | | | | Nel muro di confine, verso via Roccolino, si intravede un passaggio, ora murato, per l'ispezione all'acquedotto "dei vasi" (XIII sec.) | | | | | | | | | | | | | | | | | | | | | | | | | | | | | |

| COMUNE DI BERGAMO | | | | | | | | | INVENTARIO DEI BENI CULTURALI E AMBIENTALI | | | | | | | | | MONUMENTI | | | | | | | | | | | | | | | | | | | | |
|---|--|--|---|--|--|---|--|--|---|--|--|---|--|--|---|--|--|---|--|--|---|--|--|---|--|--|---|--|--|---|--|--|---|--|--|---|--|--|
| BIBLIOGRAFIA | | | | | | | | | | | | | | | | | | Sarebbe opportuna la copertura in coppi del tetto. | | | | | | | | | | | | | | | | | | | | |
