| 1 | | | | | | | | | 2 | | | | | | | | | 3 | | | | | | | | | | | | | | | | | | | | | | | | | | |
|---|--|--|---|--|--|---|--|--|---|--|--|---|--|--|---|--|--|---|--|--|---|--|--|---|--|--|---|--|--|---|--|--|---|--|--|---|--|--|---|--|--|---|--|--|
| COMUNE DI BERGAMO | | | | | | | | | INVENTARIO DEI BENI CULTURALI E AMBIENTALI | | | | | | | | | MONUMENTI | | | | | | | | | | | | | | | | | | | | | | | | | | |
| DENOMINAZIONE Edificio Residenziale | | | | | | | | | EPOCA Sec. XX prima 1940 | | | | | | | | | NUMERO SCHEDA | | | | | | | | | | | | | | | | | | | | | | | | | | |
| LOCALITÀ VIA C. Beltrami | | | | | | | | | N. CIV. 1/1A/1D | | | | | | | | | 0320114 | | | | | | | | | | | | | | | | | | | | | | | | | | |

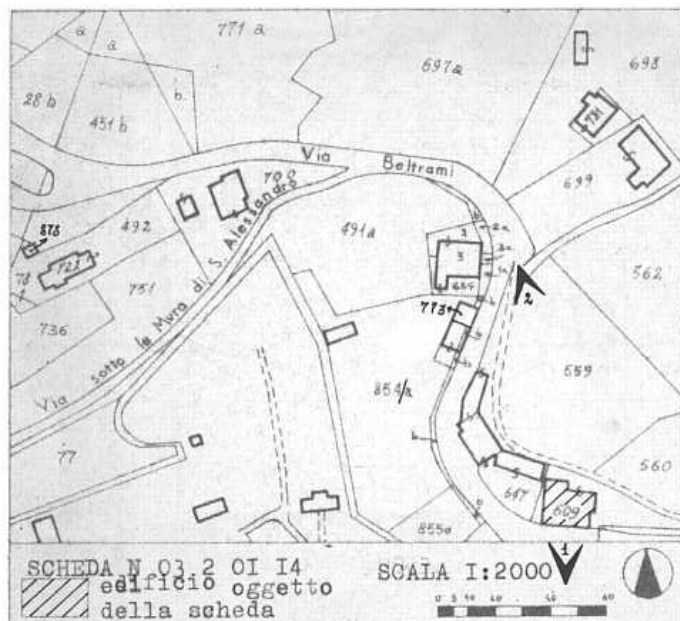
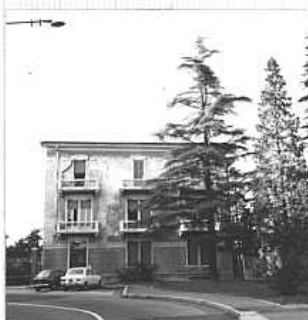
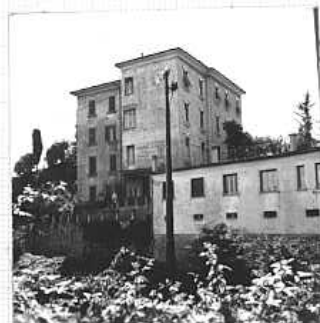
ELEMENTI DI IDENTIFICAZIONE GRAFICA E FOTOGRAFICA

| 1 | | | | | | | | | 2 | | | | | | | | | 3 | | | | | | | | | | | | | | | | | | | | | | | | | | |
|---|--|--|---|--|--|---|--|--|---|--|--|---|--|--|---|--|--|---|--|--|---|--|--|---|--|--|---|--|--|---|--|--|---|--|--|---|--|--|---|--|--|---|--|--|
| STATO DI CONSERVAZIONE | | | A Buono<br>X Medio<br>C Cattivo | | | STRUTTURA PORTANTE | | | A X C | | | PARTI COMPLEMENTARI | | | X B C | | | COPERTURA | | | A X C | | | INTERNO | | | X B C | | | UMIDITÀ | | | A Inesistente<br>B Tracce<br>C Rilevante | | | A X C | | | GRADO | | | 5 | | |
| 1910/1920 | | | | | | | | | Isolato | | | | | | | | | Muratura mista (mattoni e pietra): parte | | | | | | | | | | | | | | | | | | | | | | | | | | |
| | | | | | | | | | Pianta a L | | | | | | | | | primitiva, struttura in cemento armato : | | | | | | | | | | | | | | | | | | | | | | | | | | |
| TRASFORMAZIONI | | | | | | | | | Tetto a padiglione | | | | | | | | | Fronti intonacate | | | | | | | | | | | | | | | | | | | | | | | | | | |
| Ampliamento 1959/60 corpo a Ovest | | | | | | | | | | | | | | | | | | Contorni e balconi in pietra artificiale | | | | | | | | | | | | | | | | | | | | | | | | | | |
| Verso Nord alterata una apertura | | | | | | | | | | | | | | | | | | Manto in coppi | | | | | | | | | | | | | | | | | | | | | | | | | | |
| | | | | | | | | | Contorni e balconi con motivi Liberty | | | | | | | | | Solai in legno e in laterizi e cemento arm. | | | | | | | | | | | | | | | | | | | | | | | | | | |
| | | | | | | | | | Resti di decorazione pittorica in facciata | | | | | | | | | | | | | | | | | | | | | | | | | | | | | | | | | | | |
