COMUNE DI BERGAMO									INVENTARIO DEI BENI CULTURALI E AMBIENTALI									MONUMENTI																										
DENOMINAZIONE Cascina									EPOCA XV Secolo (?)									NUMERO SCHEDA																										
LOCALITÀ Valverde									VIA Valverde									N. CIV. 13																										
CATASTO Cens. Castagneta - Foglio 5 - Mappale 457 - Partita N.C.E.U. 2607									PROPRIETÀ Privata									USO ATTUALE Abitazione																										
STATO DI CONSERVAZIONE			A) Buona X) Mediocre C) Cattivo			STRUTTURA PORTANTE			A) X) C)			PARTI COMPLEMENTARI			A) X) C)			COPERTURA			X) B) C)			INTERNO			A) B) X)			UMIDITÀ			A) Inesistente B) Tracce C) Rilevante			X) B) C)			GRADO			4		
PROTEZIONE ESISTENTE									N.A. P.R.G. Art. 13									*																										
PROTEZIONE PROPOSTA																																												
DATI CRONOLOGICI									DATI TIPOLOGICI									DATI TECNICI

ELEMENTI DI IDENTIFICAZIONE GRAFICA E FOTOGRAFICA

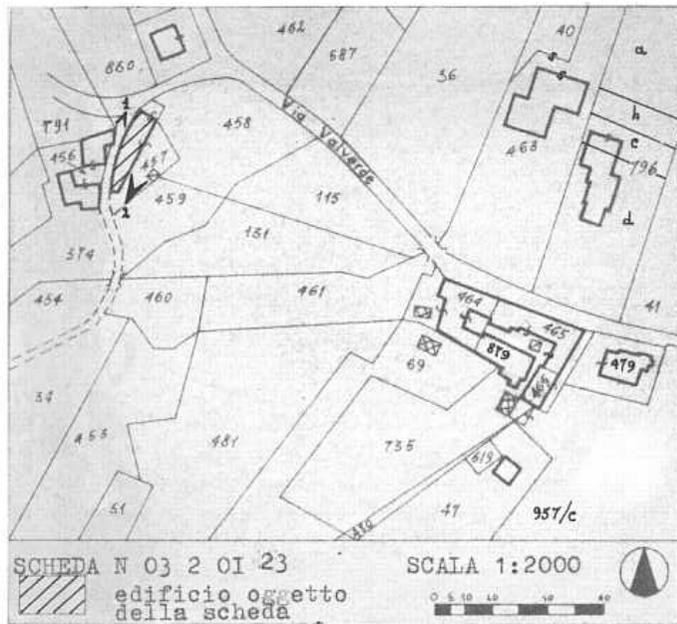
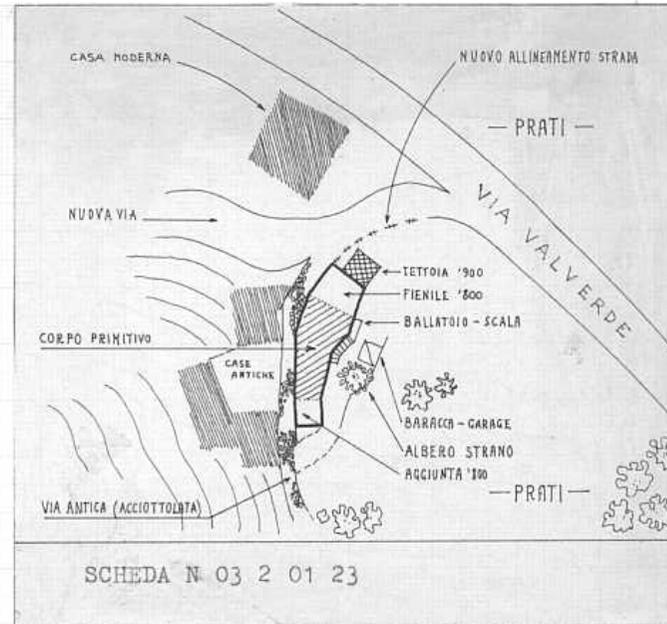
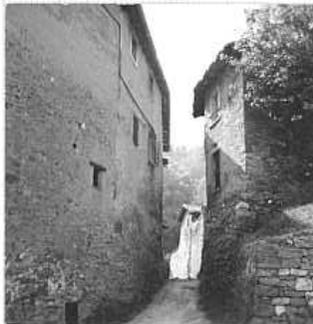
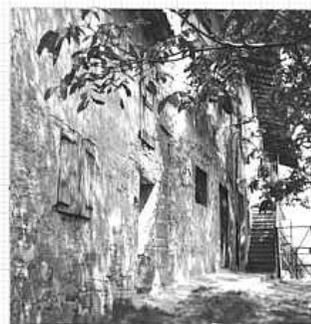
EPOCA DI COSTRUZIONE									Edificio di civile abitazione									Vedi scheda n° 0320242 (alt)																										
Nucleo rustico di origine probabilmente tardo-medioevale.									Isolato									STRUTTURE E MATERIALI																										
									Pianta a forma irregolare									Muratura in arenaria del corpo di fabbrica più antico, mista di quelli più recenti.																										
									2 piani + ampio sottotetto									Solai in legno																										
TRASFORMAZIONI									Tetto a 2 falde									Tetto con orditura in legno																										
Aggiunte nell'800 dei corpi di fabbrica a Nord e Sud.																		Manti in coppi																										
Risistemazione interna (parziale)									CARATTERISTICHE PARTICOLARI									Contorni delle aperture in arenaria (parte centrale) e legno.																										
									Nella piccola corte vecchio albero dalla curiosa forma.

Resti di intonaco settec. graffito in facciata.									PROPOSTE DI RESTAURO																										
									Il fronte sulla via è in forte muratura e senza aperture.																																			
PROPRIETARIO ATTUALE									A piano terra e al piano superiore limitate finestre (con grate).									UTILIZZAZIONE PROPOSTA																										
Sig.ra Rossi Acostina e Giromina									CONTESTO INTERNO ED ESTERNO									l'attuale = Cascina																										
									Con la cascina prospiciente costituisce un insieme unitario. (v.scheda N. 0320242)									OSSERVAZIONI																										
BIBLIOGRAFIA																																												
Mappa ottocentesca Castagneta																																												
V - A.S.M.																																												
DOCUMENTI ANNESSI																		REDATTA DA Colmuto/Laba IL 25.7.1972
