| 1 | | | | | | | | | 2 | | | | | | | | | 3 | | | | | | | | | | | | | | | | | | | | |
|---|--|--|---|--|--|---|--|--|---|--|--|---|--|--|---|--|--|---|--|--|---|--|--|---|--|--|---|--|--|---|--|--|---|--|--|---|--|--|
| COMUNE DI BERGAMO | | | | | | | | | INVENTARIO DEI BENI CULTURALI E AMBIENTALI | | | | | | | | | MONUMENTI | | | | | | | | | | | | | | | | | | | | |
| DENOMINAZIONE Edificio Residenziale | | | | | | | | | EPOCA Sec. XX dopo 1940 | | | | | | | | | NUMERO SCHEDA | | | | | | | | | | | | | | | | | | | | |
| LOCALITÀ Valverde | | | | | | | | | VIA Valverde | | | | | | | | | N. CIV. 12 | | | | | | | | | | | | | | | | | | | | |

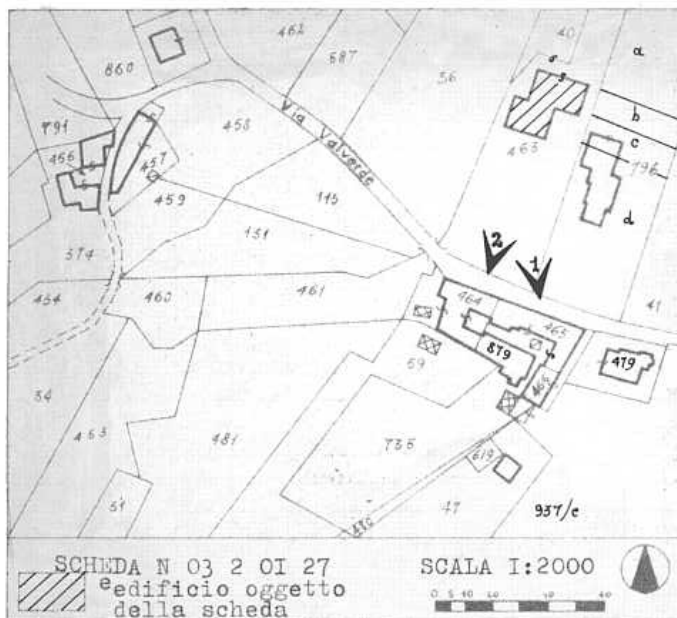
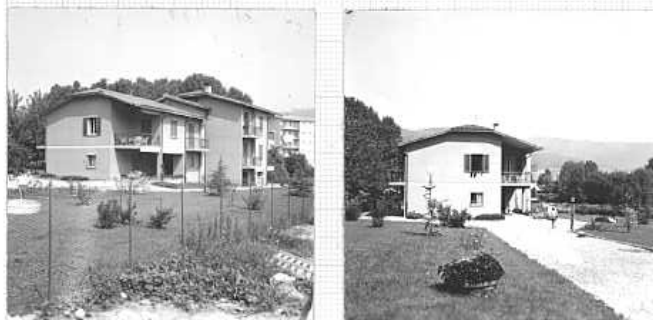
ELEMENTI DI IDENTIFICAZIONE GRAFICA E FOTOGRAFICA

| 1 | | | | | | | | | 2 | | | | | | | | | 3 | | | | | | | | | | | | | | | | | | | | |
|---|--|--|---|--|--|---|--|--|---|--|--|---|--|--|---|--|--|---|--|--|---|--|--|---|--|--|---|--|--|---|--|--|---|--|--|---|--|--|
| 1972 (Arch. Sacchi) | | | | | | | | | Isolato | | | | | | | | | Struttura in cemento armato | | | | | | | | | | | | | | | | | | | | |
| | | | | | | | | | 2-3 piani | | | | | | | | | Muratura in mattoni | | | | | | | | | | | | | | | | | | | | |
| | | | | | | | | | Corpo di fabbrica a forma irregolare | | | | | | | | | Solai in laterizi e cemento armato | | | | | | | | | | | | | | | | | | | | |
| TRASFORMAZIONI | | | | | | | | | Tetto a falde | | | | | | | | | Fronti intonacate | | | | | | | | | | | | | | | | | | | | |
| | | | | | | | | | Balconi sui lati maggiori | | | | | | | | | Copertura in cemento | | | | | | | | | | | | | | | | | | | | |
| | | | | | | | | | | | | | | | | | | Manto in coppi | | | | | | | | | | | | | | | | | | | | |

| 1 | | | | | | | | | 2 | | | | | | | | | 3 | | | | | | | | | | | | | | | | | | | | |
|---|--|--|---|--|--|---|--|--|---|--|--|---|--|--|---|--|--|---|--|--|---|--|--|---|--|--|---|--|--|---|--|--|---|--|--|---|--|--|
| | | | | | | | | | | | | | | | | | | Mimetizzare con verde | | | | | | | | | | | | | | | | | | | | |
